Rapport de mission de repérage des matériaux et produits contenant de l'amiante avant réalisation de travaux

11 BOULEVARD CHATEAUBRIAND

77000 MELUN

RAPPORT N° :	52LAG0301	Laboratoire d'Analyses :	ITGA
Repérage réalisé le :	19/12/2018	Adresse laboratoire :	3 RUE ARMAND HERPIN LACROIX - CS 46537 35065 RENNES CEDEX
Accompagnateur :		Numéro d'accréditation :	1-5967
Par :	Guillaume ROGEZ	Organisme d'assurance professionnelle :	AXA France
N° certificat :	8073002	Adresse assurance :	313 Terrasses de l'Arche 92727 NANTERRE CEDEX
Date d'obtention :	09/10/2017	N° de contrat d'assurance :	10063271004
Organisme certificateur	BUREAU VERITAS 60 Avenue du General de Gaulle - Immeuble Le Guillaumet - 92046 PARIS LA DEFENSE	Date de validité :	31/12/2018

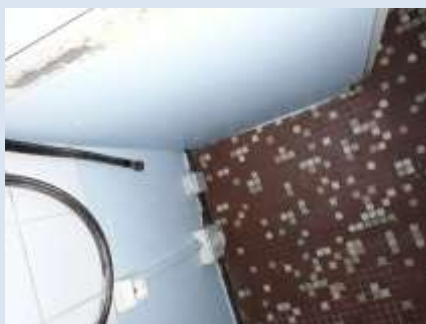
PRELEVEMENT : 52LAG0301P001			
NOM DU CLIENT	NUMERO DU DOSSIER		PIECE OU LOCAL
OPH77	52LAG0301 19/12/2018		Cuisine (RC)
ELEMENT	DESCRIPTIF DU LABORATOIRE	DATE DE PRELEVEMENT	NOM DE L'OPERATEUR
Colle carrelage	Colle grise non séparable + matériau compact gris + carrelage	19/12/2018	ROGEZ Guillaume
LOCALISATION		RESULTAT	
Sol		Amiante non détecté

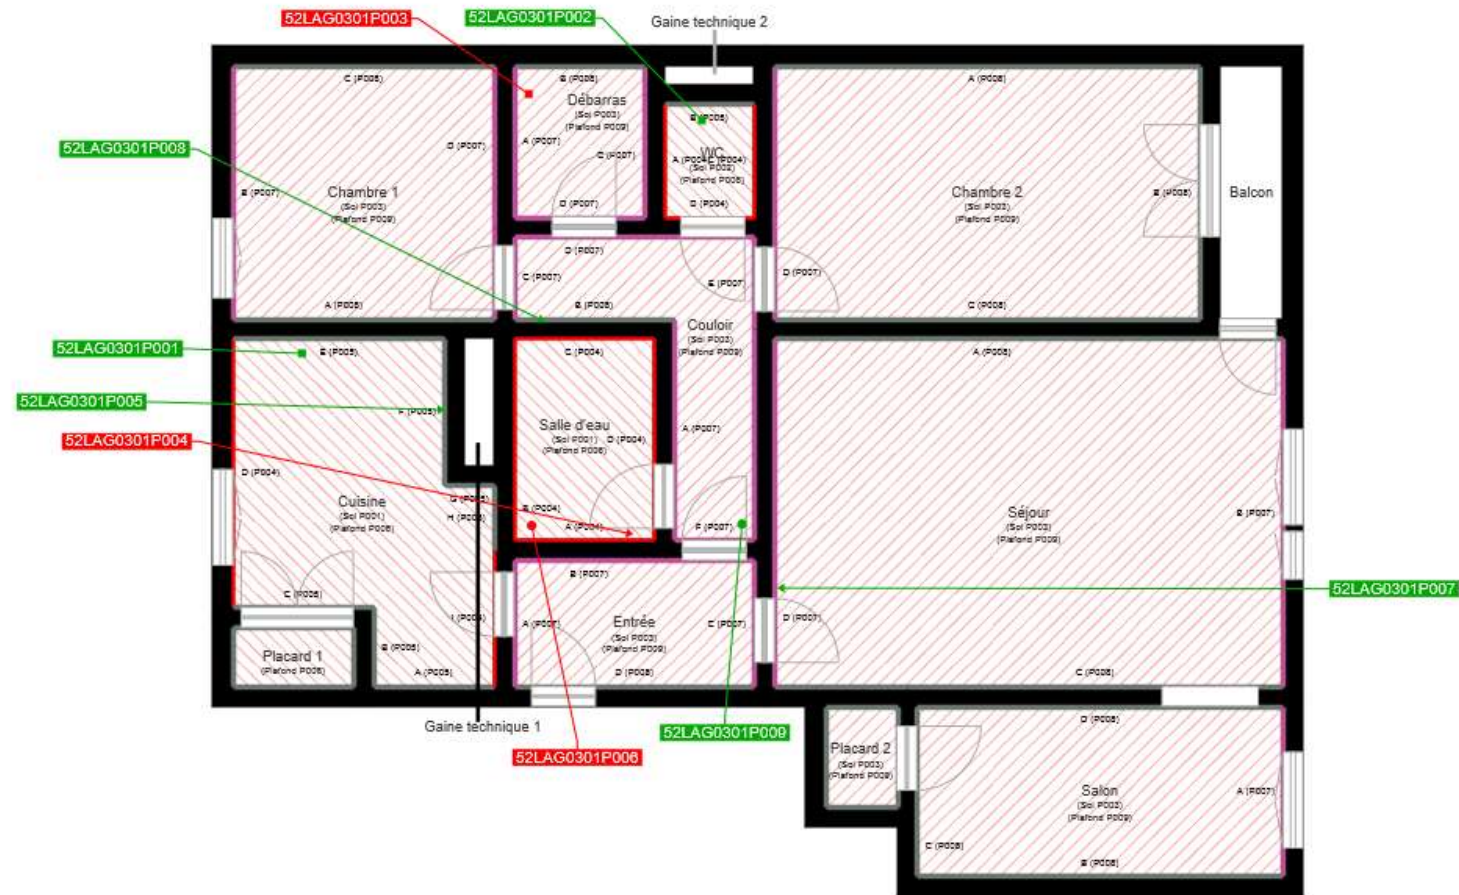
Prélèvements de sol amiantés
	Prélèvements de sol non amiantés
	Prélèvements de plafonds amiantés
	Prélèvements de plafonds non amiantés
	Prélèvements de murs amiantés
	Prélèvements de murs non amiantés
	Autres types de prélèvements amiantés
	Autres types de prélèvements non amiantés
	Sol amianté
	Plafond amianté
	Sol et Plafond amiantés
