## Rapport de mission de repérage des matériaux et produits contenant de l'amiante avant réalisation de travaux

11 BOULEVARD CHATEAUBRIAND

77000 MELUN

**Rapport N° : 52LAG0302 22/03/2018**

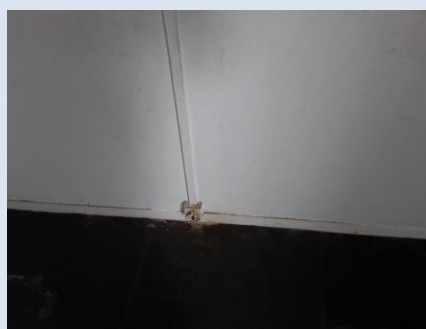
PRELEVEMENT : 52LAG0302P001			
NOM DU CLIENT	NUMERO DU DOSSIER		PIECE OU LOCAL
OPH77	52LAG0302 22/03/2018		Cuisine
ELEMENT	DESCRIPTIF DU LABORATOIRE	DATE DE PRELEVEMENT	NOM DE L'OPERATEUR
Enduit / Peinture béton	Enduit plâtreux blanc en vrac + matériau gris en faible quantité en vrac non séparable + peinture avec poussières non séparable	22/03/2018	BEDEL Gaetan
LOCALISATION		RESULTAT	
Mur A		Amiante non détecté

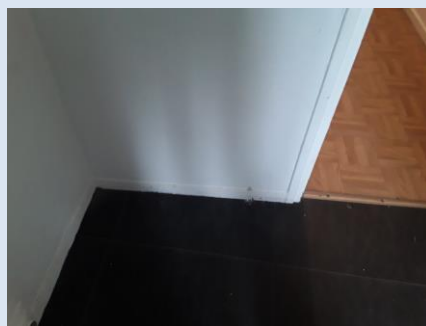
PRELEVEMENT : 52LAG0302P002			
NOM DU CLIENT	NUMERO DU DOSSIER		PIECE OU LOCAL
OPH77	52LAG0302 22/03/2018		Cuisine
ELEMENT	DESCRIPTIF DU LABORATOIRE	DATE DE PRELEVEMENT	NOM DE L'OPERATEUR
Enduit / Peinture	Enduit plâtreux blanc en vrac + matériau gris en faible quantité en vrac non séparable + peinture non séparable	22/03/2018	BEDEL Gaetan
LOCALISATION		RESULTAT	
Mur D		Amiante non détecté

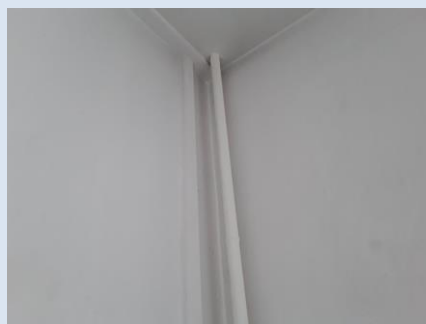
PRELEVEMENT : 52LAG0302P003			
NOM DU CLIENT	NUMERO DU DOSSIER	PIECE OU LOCAL	
OPH77	52LAG0302 22/03/2018	Cuisine	
ELEMENT	DESCRIPTIF DU LABORATOIRE	DATE DE PRELEVEMENT	NOM DE L'OPERATEUR
Enduit / Peinture béton	Enduit plâtreux blanc en vrac + matériau gris en faible quantité en vrac non séparable + peinture non séparable	22/03/2018	BEDEL Gaetan
LOCALISATION		RESULTAT	
Plafond		Amiante non détecté

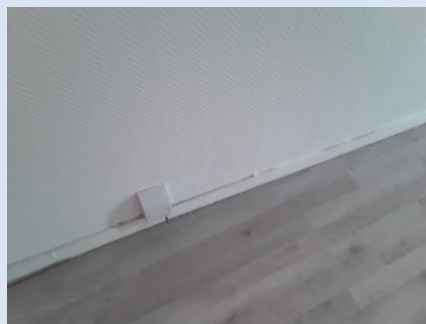
PRELEVEMENT : 52LAG0302P004			
NOM DU CLIENT	NUMERO DU DOSSIER	PIECE OU LOCAL	
OPH77	52LAG0302 22/03/2018	Séjour	
ELEMENT	DESCRIPTIF DU LABORATOIRE	DATE DE PRELEVEMENT	NOM DE L'OPERATEUR
Enduit / Peinture béton	Enduit plâtreux blanc en vrac + matériau gris en faible quantité en vrac non séparable + peinture non séparable	22/03/2018	BEDEL Gaetan
LOCALISATION		RESULTAT	
Mur A		Amiante non détecté

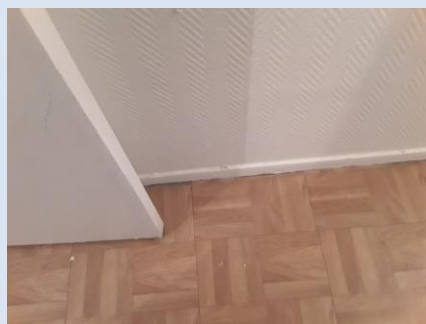
PRELEVEMENT : 52LAG0302P005			
NOM DU CLIENT	NUMERO DU DOSSIER		PIECE OU LOCAL
OPH77	52LAG0302 22/03/2018		Couloir
ELEMENT	DESCRIPTIF DU LABORATOIRE	DATE DE PRELEVEMENT	NOM DE L'OPERATEUR
Enduit / Peinture	Enduit plâtreux blanc en vrac + matériau gris en faible quantité en vrac non séparable + peinture non séparable	22/03/2018	BEDEL Gaetan
LOCALISATION		RESULTAT	
Mur A		Amiante non détecté

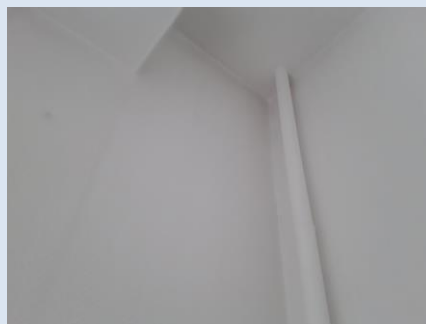
PRELEVEMENT : 52LAG0302P006			
NOM DU CLIENT	NUMERO DU DOSSIER		PIECE OU LOCAL
OPH77	52LAG0302 22/03/2018		Séjour
ELEMENT	DESCRIPTIF DU LABORATOIRE	DATE DE PRELEVEMENT	NOM DE L'OPERATEUR
Enduit / Peinture béton	Enduit plâtreux blanc en vrac + matériau gris en faible quantité en vrac non séparable + peinture non séparable	22/03/2018	BEDEL Gaetan
LOCALISATION		RESULTAT	
Plafonds		Amiante non détecté

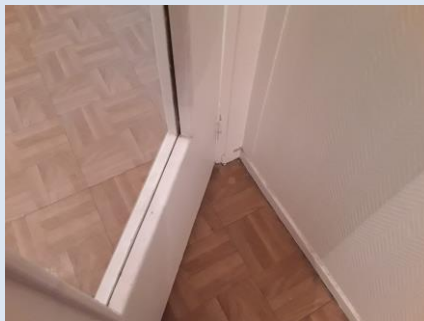
**PRELEVEMENT : 52LAG0302P007**

PIECE	ETAGE	ELEMENTS	DESCRIPTIF LABORATOIRE	Echantillon	REPERAGE	ETAT	RESULTAT
Couloir		Dalle de sol	Dalle dure cassante grise	52LAG0302P007	Sols	BON ETAT	Fr1:Amiante détecté (Chrysotile)
Couloir		Dalle de sol	Colle bitumineuse noire avec poussières + colle polymère jaune non séparable + ragréage gris non séparable	52LAG0302P007	Sols	BON ETAT	Fr2:Amiante détecté (Chrysotile)

NOM DU CLIENT	NUMERO DU DOSSIER	PIECE OU LOCAL	
OPH77	52LAG0302 22/03/2018	Couloir	
ELEMENT	DESCRIPTIF DU LABORATOIRE	DATE DE PRELEVEMENT	NOM DE L'OPERATEUR
Dalle de sol	Dalle dure cassante grise	22/03/2018	BEDEL Gaetan
LOCALISATION		RESULTAT	
Sols		Fr1:Amiante détecté (Chrysotile)

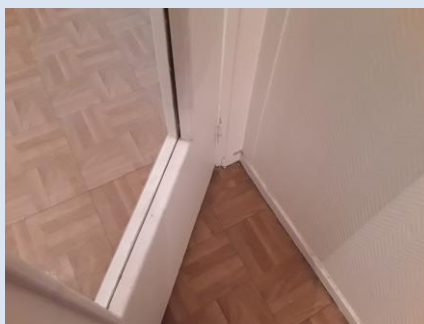
**PRELEVEMENT : 52LAG0302P007**

NOM DU CLIENT	NUMERO DU DOSSIER	PIECE OU LOCAL	
OPH77	52LAG0302 22/03/2018	Couloir	
ELEMENT	DESCRIPTIF DU LABORATOIRE	DATE DE PRELEVEMENT	NOM DE L'OPERATEUR
Dalle de sol	Colle bitumineuse noire avec poussières + colle polymère jaune non séparable + ragréage gris non séparable	22/03/2018	BEDEL Gaetan
LOCALISATION		RESULTAT	
Sols		Fr2:Amiante détecté (Chrysotile)

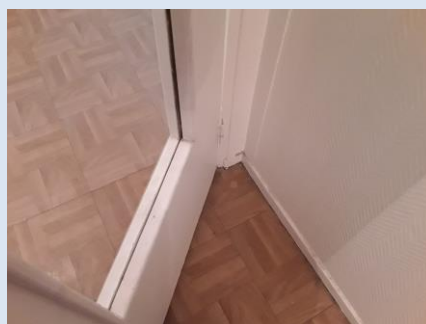
**PRELEVEMENT : 52LAG0302P007**

NOM DU CLIENT	NUMERO DU DOSSIER	PIECE OU LOCAL	
OPH77	52LAG0302 22/03/2018	Couloir	
ELEMENT	DESCRIPTIF DU LABORATOIRE	DATE DE PRELEVEMENT	NOM DE L'OPERATEUR
Dalle de sol	Revêtement souple marron + matériau compact gris hétérogène	22/03/2018	BEDEL Gaetan
LOCALISATION		RESULTAT	
Sols		Fr3:Amiante non détecté

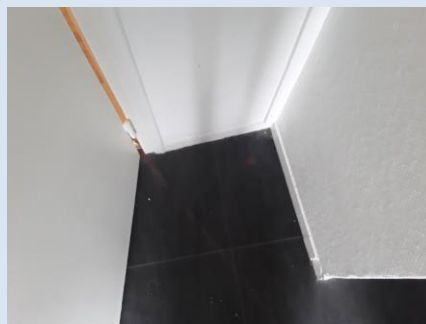
**PRELEVEMENT : 52LAG0302P008**

NOM DU CLIENT	NUMERO DU DOSSIER	PIECE OU LOCAL	
OPH77	52LAG0302 22/03/2018	Cuisine	
ELEMENT	DESCRIPTIF DU LABORATOIRE	DATE DE PRELEVEMENT	NOM DE L'OPERATEUR
Dalle de sol	Revêtement souple beige + colle polymère jaune avec poussières non séparable + ragréage gris + matériau gris en vrac non séparable + matériau compact rouge + matériau compact gris hétérogène	22/03/2018	BEDEL Gaetan
LOCALISATION		RESULTAT	
Sol		Amiante non détecté
