Rapport de mission de repérage des matériaux et produits contenant de l'amiante avant réalisation de travaux

Norme NF X 46-020 V .2017

11 BD CHATEAUBRIAND

LOGEMENT 2
77000 MELUN

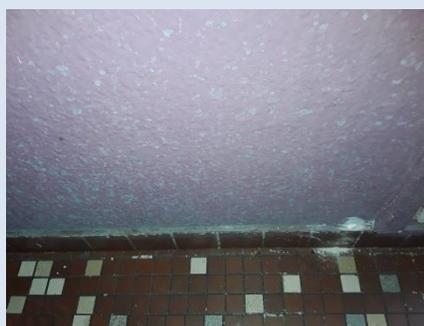
PRELEVEMENT : 52LAG0802P001			
NOM DU CLIENT	NUMERO DU DOSSIER		PIECE OU LOCAL
OPH77	52LAG0802 03/07/2019		Cuisine (Rez de chaussée)
ELEMENT	DESCRIPTIF DU LABORATOIRE	DATE DE PRELEVEMENT	NOM DE L'OPERATEUR
Enduit béton	Peinture en vrac non séparable + enduit plâtreux blanc en vrac non séparable + matériau gris en faible quantité en vrac non séparable	03/07/2019	BRUNOT Tristan
LOCALISATION		RESULTAT	
Mur B		AmianteNonDetecte

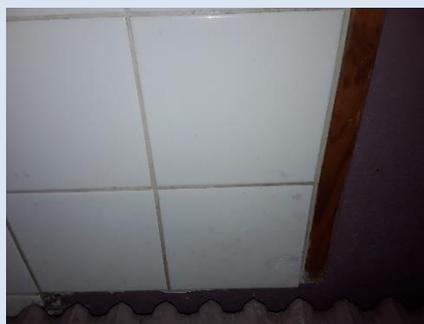
PRELEVEMENT : 52LAG0802P002			
NOM DU CLIENT	NUMERO DU DOSSIER		PIECE OU LOCAL
OPH77	52LAG0802 03/07/2019		Cuisine (Rez de chaussée)
ELEMENT	DESCRIPTIF DU LABORATOIRE	DATE DE PRELEVEMENT	NOM DE L'OPERATEUR
Colle faïence	Colle beige non séparable + matériau beige hétérogène non séparable	03/07/2019	BRUNOT Tristan
LOCALISATION		RESULTAT	
Mur B		AmianteNonDetecte

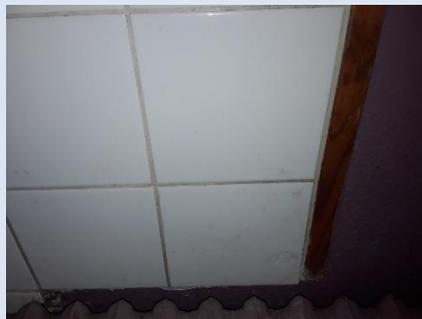
PRELEVEMENT : 52LAG0802P002			
NOM DU CLIENT	NUMERO DU DOSSIER		PIECE OU LOCAL
OPH77	52LAG0802 03/07/2019		Cuisine (Rez de chaussée)
ELEMENT	DESCRIPTIF DU LABORATOIRE	DATE DE PRELEVEMENT	NOM DE L'OPERATEUR
Colle faïence	Carrelage	03/07/2019	BRUNOT Tristan
LOCALISATION		RESULTAT	
Mur B		AmianteNonDetecte

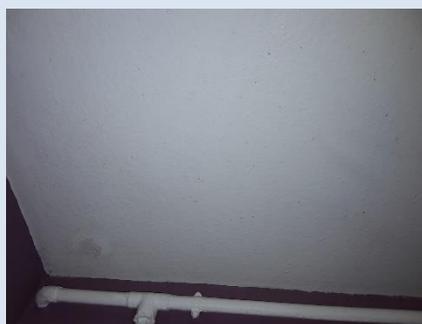
PRELEVEMENT : 52LAG0802P004			
NOM DU CLIENT	NUMERO DU DOSSIER	PIECE OU LOCAL	
OPH77	52LAG0802 03/07/2019	Cuisine (Rez de chaussée)	
ELEMENT	DESCRIPTIF DU LABORATOIRE	DATE DE PRELEVEMENT	NOM DE L'OPERATEUR
Enduit béton	Peintures multiples en vrac non séparable + enduit plâtreux blanc en vrac non séparable	03/07/2019	BRUNOT Tristan
LOCALISATION		RESULTAT	
Plafond		AmianteNonDetecte

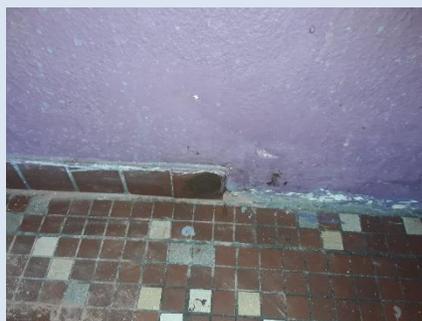
PRELEVEMENT : 52LAG0802P005			
NOM DU CLIENT	NUMERO DU DOSSIER	PIECE OU LOCAL	
OPH77	52LAG0802 03/07/2019	Cuisine (NC)	
ELEMENT	DESCRIPTIF DU LABORATOIRE	DATE DE PRELEVEMENT	NOM DE L'OPERATEUR
Colle plinthe	Carrelage	03/07/2019	BRUNOT Tristan
LOCALISATION		RESULTAT	
Mur H		AmianteNonDetecte

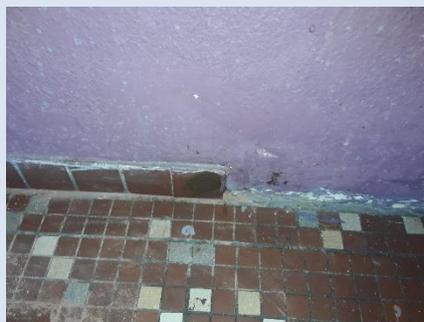
PRELEVEMENT : 52LAG0802P005			
NOM DU CLIENT	NUMERO DU DOSSIER		PIECE OU LOCAL
OPH77	52LAG0802 03/07/2019		Cuisine (NC)
ELEMENT	DESCRIPTIF DU LABORATOIRE	DATE DE PRELEVEMENT	NOM DE L'OPERATEUR
Colle plinthe	Colle grise non séparable + matériau beige hétérogène non séparable	03/07/2019	BRUNOT Tristan
LOCALISATION		RESULTAT	
Mur H		AmianteNonDetecte

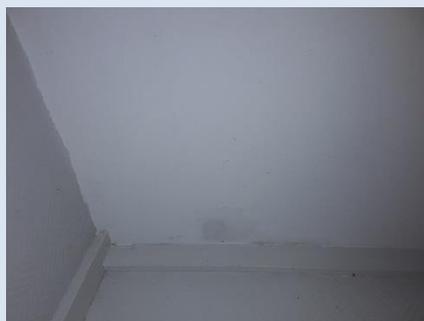
PRELEVEMENT : 52LAG0802P006			
NOM DU CLIENT	NUMERO DU DOSSIER		PIECE OU LOCAL
OPH77	52LAG0802 03/07/2019		Entrée (Rez de chaussée)
ELEMENT	DESCRIPTIF DU LABORATOIRE	DATE DE PRELEVEMENT	NOM DE L'OPERATEUR
Enduit béton	Peinture en vrac non séparable + enduit plâtreux blanc en vrac non séparable	03/07/2019	BRUNOT Tristan
LOCALISATION		RESULTAT	
Plafond		AmianteNonDetecte

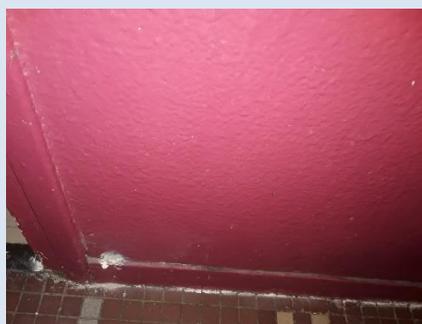
PRELEVEMENT : 52LAG0802P007			
NOM DU CLIENT	NUMERO DU DOSSIER	PIECE OU LOCAL	
OPH77	52LAG0802 03/07/2019	Salle de bains (Rez de chaussée)	
ELEMENT	DESCRIPTIF DU LABORATOIRE	DATE DE PRELEVEMENT	NOM DE L'OPERATEUR
Enduit	Peintures multiples en vrac non séparable + enduit gris en vrac hétérogène non séparable	03/07/2019	BRUNOT Tristan
LOCALISATION		RESULTAT	
Mur D		AmianteNonDetecte

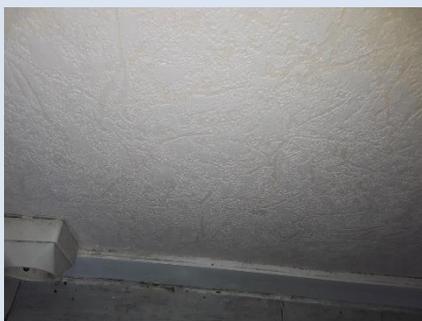
PRELEVEMENT : 52LAG0802P012			
NOM DU CLIENT	NUMERO DU DOSSIER	PIECE OU LOCAL	
OPH77	52LAG0802 03/07/2019	Chambre 2 (Rez de chaussée)	
ELEMENT	DESCRIPTIF DU LABORATOIRE	DATE DE PRELEVEMENT	NOM DE L'OPERATEUR
Enduit	Peinture en vrac non séparable + enduit beige en vrac non séparable	03/07/2019	BRUNOT Tristan
LOCALISATION		RESULTAT	
Mur D		AmianteNonDetecte

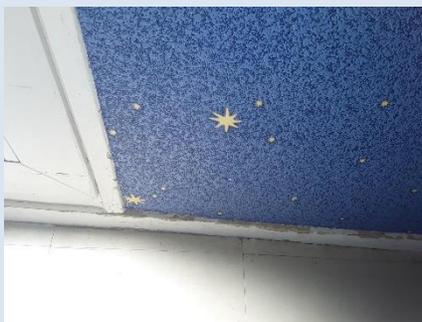
PRELEVEMENT : 52LAG0802P013			
NOM DU CLIENT	NUMERO DU DOSSIER		PIECE OU LOCAL
OPH77	52LAG0802 03/07/2019		Chambre 1 (Rez de chaussée)
ELEMENT	DESCRIPTIF DU LABORATOIRE	DATE DE PRELEVEMENT	NOM DE L'OPERATEUR
Enduit béton	Peinture en vrac non séparable + enduit beige en vrac non séparable	03/07/2019	BRUNOT Tristan
LOCALISATION		RESULTAT	
Mur B		AmianteNonDetecte	
EMPLACEMENT

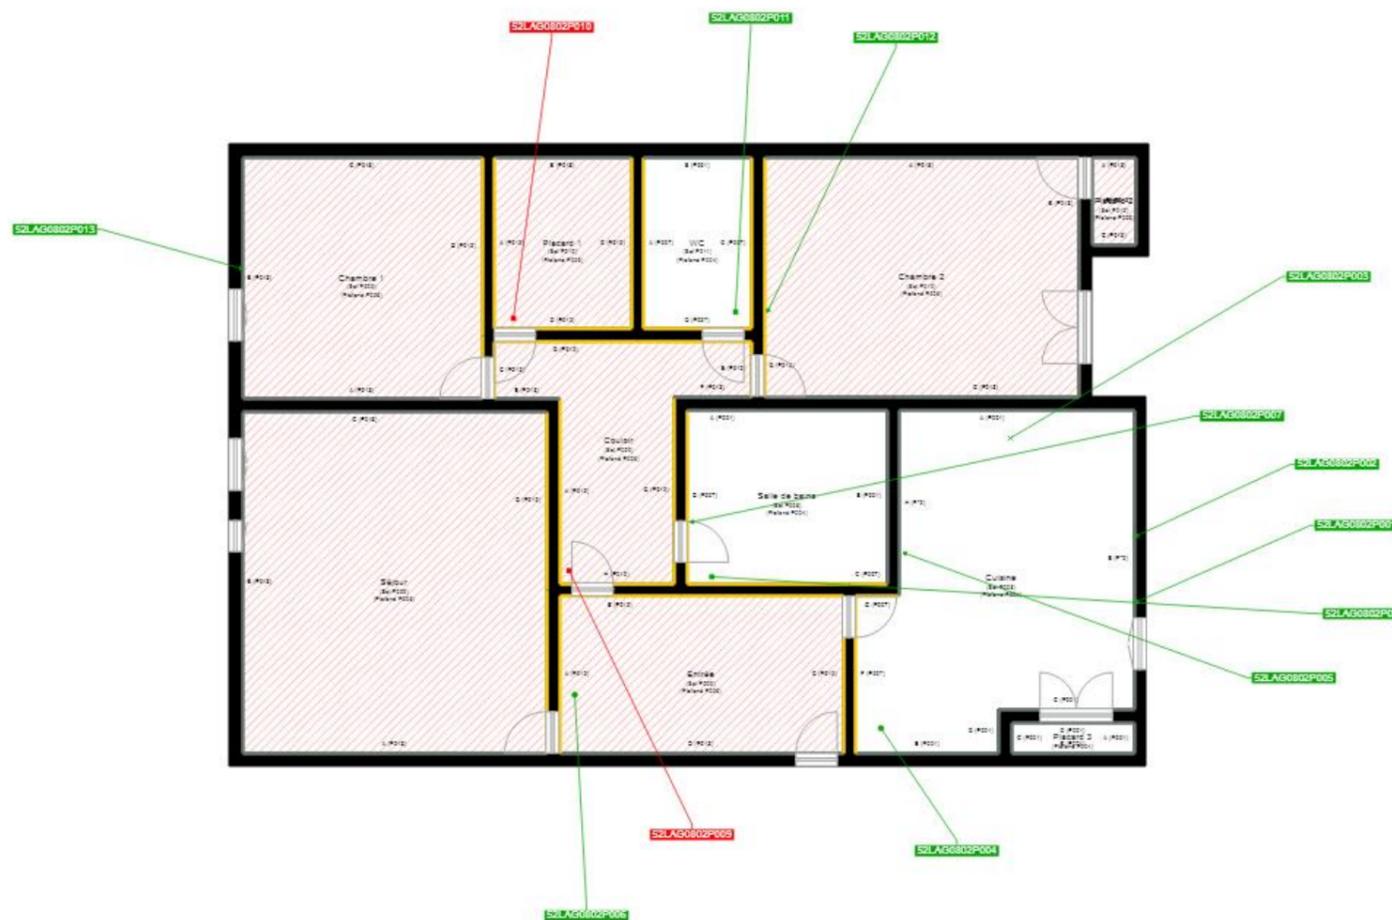
PLANCHE DE REPÉRAGE	Zone : Rez de chaussée	Vue de dessus
Auteur : BRUNIOT Tristan	Bien : 52LAG0802 - LOGEMENT 2 11 BD CHATEAUBRIAND 77000 MELUN	Chaque support/équipement identifié a fait l'objet d'un sondage par le technicien
