Rapport de mission de repérage des matériaux et produits contenant de l'amiante avant réalisation de travaux

12 BLD CHATEAUBRIAND

77000 MELUN

RAPPORT N° :	52LAH0002	Laboratoire d'Analyses :	ITGA
Repérage réalisé le :	10/09/2018	Adresse laboratoire :	3 RUE ARMAND HERPIN LACROIX - CS 46537 35065 RENNES CEDEX
Accompagnateur :		Numéro d'accréditation :	1-5967
Par :	Gaetan BEDEL	Organisme d'assurance professionnelle :	AXA France
N° certificat :	CPDI3869	Adresse assurance :	313 Terrasses de l'Arche 92727 NANTERRE CEDEX
Date d'obtention :	22/04/2016	N° de contrat d'assurance :	10063271004
Organisme certificateur	I.CERT PARC EDONIA - BAT G - RUE DE LA TERRE VICTORIA - 35760 SAINT GREGOIRE	Date de validité :	31/12/2018

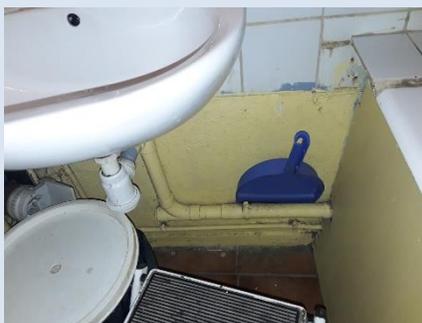
PRELEVEMENT : 52LAH0002P001			
NOM DU CLIENT	NUMERO DU DOSSIER		PIECE OU LOCAL
OPH77	52LAH0002 10/09/2018		Salle de bains
ELEMENT	DESCRIPTIF DU LABORATOIRE	DATE DE PRELEVEMENT	NOM DE L'OPERATEUR
Enduit / Peinture béton	Enduit plâtreux blanc en vrac + peintures multiples non séparable	10/09/2018	BEDEL Gaetan
LOCALISATION		RESULTAT	
Mur A		Amiante non détecté

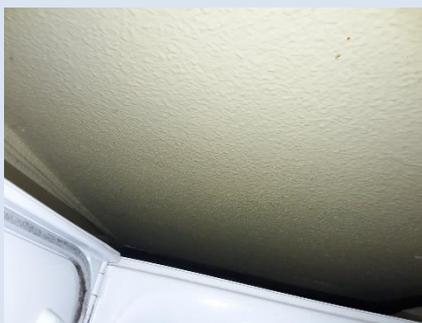
PRELEVEMENT : 52LAH0002P002			
NOM DU CLIENT	NUMERO DU DOSSIER		PIECE OU LOCAL
OPH77	52LAH0002 10/09/2018		Salle de bains
ELEMENT	DESCRIPTIF DU LABORATOIRE	DATE DE PRELEVEMENT	NOM DE L'OPERATEUR
Enduit / Peinture	Enduit plâtreux blanc en vrac + peintures multiples en faible quantité non séparable + matériau gris en faible quantité en vrac non séparable	10/09/2018	BEDEL Gaetan
LOCALISATION		RESULTAT	
Mur C		Amiante non détecté

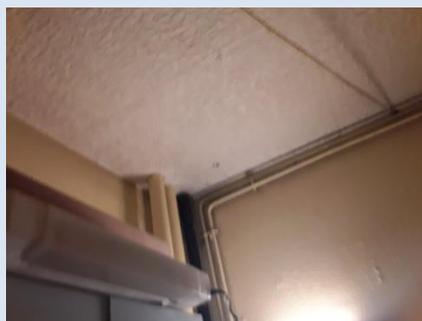
PRELEVEMENT : 52LAH0002P003			
NOM DU CLIENT	NUMERO DU DOSSIER	PIECE OU LOCAL	
OPH77	52LAH0002 10/09/2018	Salle de bains	
ELEMENT	DESCRIPTIF DU LABORATOIRE	DATE DE PRELEVEMENT	NOM DE L'OPERATEUR
Dalle de polystyrènes	Polystyrène expansé (billes) + peintures multiples non séparable + matériau plâtreux blanc en faible quantité en vrac	10/09/2018	BEDEL Gaetan
LOCALISATION		RESULTAT	
Plafond		Amiante non détecté

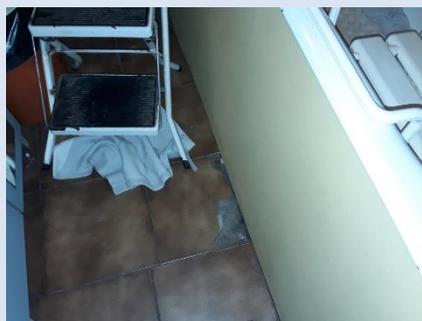
PRELEVEMENT : 52LAH0002P004			
NOM DU CLIENT	NUMERO DU DOSSIER	PIECE OU LOCAL	
OPH77	52LAH0002 10/09/2018	Salle de bains	
ELEMENT	DESCRIPTIF DU LABORATOIRE	DATE DE PRELEVEMENT	NOM DE L'OPERATEUR
Carrelage	Colle grise avec poussières + carrelage	10/09/2018	BEDEL Gaetan
LOCALISATION		RESULTAT	
Sol		Amiante non détecté

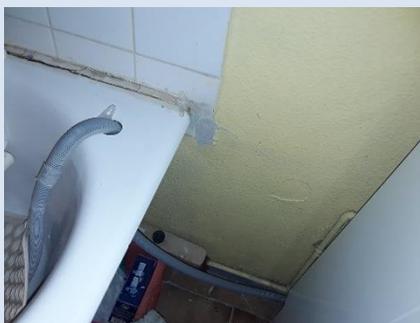
PRELEVEMENT : 52LAH0002P005			
NOM DU CLIENT	NUMERO DU DOSSIER	PIECE OU LOCAL	
OPH77	52LAH0002 10/09/2018	Salle de bains	
ELEMENT	DESCRIPTIF DU LABORATOIRE	DATE DE PRELEVEMENT	NOM DE L'OPERATEUR
Faïence 1	Colle beige avec poussières non séparable + couche plâtreuse blanche en faible quantité en vrac + joint cassant blanc non séparable + peintures multiples non séparable + matériau gris en faible quantité non séparable + carrelage	10/09/2018	BEDEL Gaetan
LOCALISATION		RESULTAT	
Mur B		Amiante non détecté
