Rapport de mission de repérage des matériaux et produits contenant de l'amiante avant réalisation de travaux

12 BLD CHATEAUBRIAND LGT 1

1
77000 MELUN

RAPPORT N° :	52LAH0201	Laboratoire d'Analyses :	ITGA
Repérage réalisé le :	08/12/2017	Adresse laboratoire :	3 RUE ARMAND HERPIN LACROIX - CS 46537 35065 RENNES CEDEX
Accompagnateur :		Numéro d'accréditation :	1-5967
Par :	Alain LEITE LOPES	Organisme d'assurance professionnelle :	ALLIANZ
N° certificat :	C023-SE04-2017	Adresse assurance :	Direction Opérations Entreprises 5C Esplanade Charles de Gaulle 33081 BORDEAUX CEDEX
Date d'obtention :	24/08/2017	N° de contrat d'assurance :	55897385
Organisme certificateur	QUALIT'COMPETENCES 16 rue Willars - 52100 THONVILLE	Date de validité :	31/12/2017

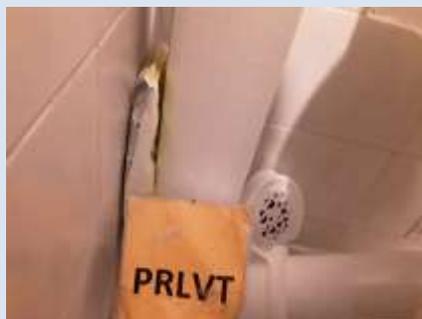
PRELEVEMENT : 52LAH0201P003

NOM DU CLIENT	NUMERO DU DOSSIER	PIECE OU LOCAL	
OPH77	52LAH0201 08/12/2017	WC	
ELEMENT	DESCRIPTIF DU LABORATOIRE	DATE DE PRELEVEMENT	NOM DE L'OPERATEUR
Peinture	Peintures multiples en vrac	08/12/2017	LEITE LOPES Alain
LOCALISATION		RESULTAT	
Colonne EU		Amiante non détecté

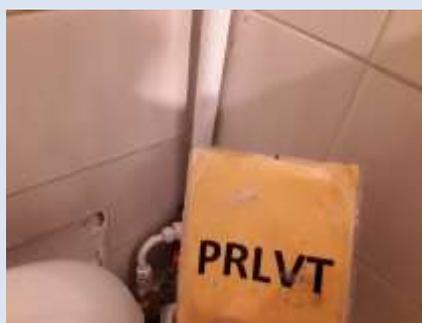
PRELEVEMENT : 52LAH0201P004

NOM DU CLIENT	NUMERO DU DOSSIER	PIECE OU LOCAL	
OPH77	52LAH0201 08/12/2017	WC	
ELEMENT	DESCRIPTIF DU LABORATOIRE	DATE DE PRELEVEMENT	NOM DE L'OPERATEUR
Peinture	Peintures multiples en vrac	08/12/2017	LEITE LOPES Alain
LOCALISATION		RESULTAT	
Colonne EV		Amiante non détecté
