Rapport de mission de repérage des matériaux et produits contenant de l'amiante avant réalisation de travaux

12 BOULEVARD CHATEAUBRIAND

77000 MELUN

RAPPORT N° :	52LAH0601	Laboratoire d'Analyses :	ITGA
Repérage réalisé le :	23/10/2017	Adresse laboratoire :	3 RUE ARMAND HERPIN LACROIX - CS 46537 35065 RENNES CEDEX
Accompagnateur :		Numéro d'accréditation :	1-5967
Par :	Gaetan BEDEL	Organisme d'assurance professionnelle :	ALLIANZ
N° certificat :	CPDI3869	Adresse assurance :	Direction Opérations Entreprises 5C Esplanade Charles de Gaulle 33081 BORDEAUX CEDEX
Date d'obtention :	22/04/2016	N° de contrat d'assurance :	55897385
Organisme certificateur	I.CERT PARC EDONIA - BAT G - RUE DE LA TERRE VICTORIA - 35760 SAINT GREGOIRE	Date de validité :	31/12/2017

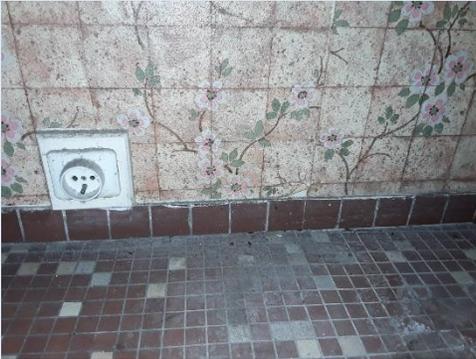
PRELEVEMENT : 52LAH0601P001			
NOM DU CLIENT	NUMERO DU DOSSIER		PIECE OU LOCAL
OPH77	52LAH0601 23/10/2017		Cuisine
ELEMENT	DESCRIPTIF DU LABORATOIRE	DATE DE PRELEVEMENT	NOM DE L'OPERATEUR
Enduit / Peinture béton	Enduit plâtreux blanc en vrac + peinture non séparable + matériau gris en faible quantité en vrac non séparable	23/10/2017	BEDEL Gaetan
LOCALISATION		RESULTAT	
Mur A		Amiante non détecté	
EMPLACEMENT

Fraction Analysée	Technique analytique et date d'analyse	Résultat	Type d'amiante	Nb de préparations
▶ Enduit plâtreux blanc en vrac + peinture non séparable + matériau gris en faible quantité en vrac non séparable	META le 27/10/2017	Amiante non détecté	---	1

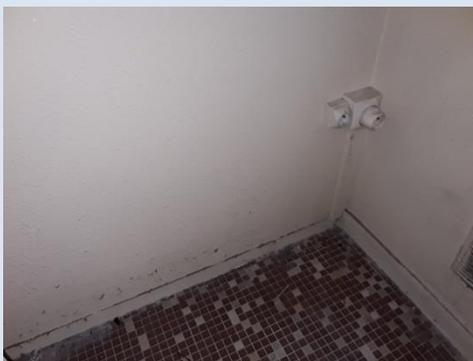
PRELEVEMENT : 52LAH0601P002			
NOM DU CLIENT	NUMERO DU DOSSIER		PIECE OU LOCAL
OPH77	52LAH0601 23/10/2017		Salle de bains
ELEMENT	DESCRIPTIF DU LABORATOIRE	DATE DE PRELEVEMENT	NOM DE L'OPERATEUR
Enduit / Peinture	Enduit gris en vrac + peintures multiples non séparable	23/10/2017	BEDEL Gaetan
LOCALISATION		RESULTAT	
Mur A		Amiante non détecté

Fraction Analysée	Technique analytique et date d'analyse	Résultat	Type d'amiante	Nb de préparations
▶ Enduit gris en vrac + peintures multiples non séparable	META le 27/10/2017	Amiante non détecté	---	1

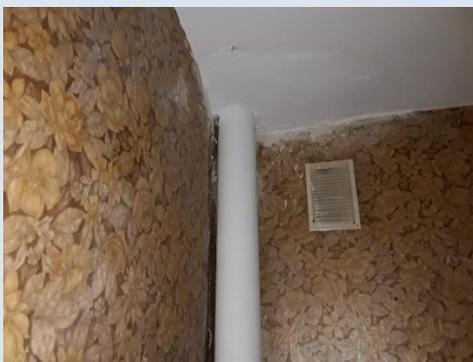
PRELEVEMENT : 52LAH0601P003			
NOM DU CLIENT	NUMERO DU DOSSIER		PIECE OU LOCAL
OPH77	52LAH0601 23/10/2017		WC
ELEMENT	DESCRIPTIF DU LABORATOIRE	DATE DE PRELEVEMENT	NOM DE L'OPERATEUR
Enduit / Peinture béton	Enduit plâtreux blanc en vrac + peintures multiples non séparable	23/10/2017	BEDEL Gaetan
LOCALISATION		RESULTAT	
Plafond		Amiante non détecté

Fraction Analysée	Technique analytique et date d'analyse	Résultat	Type d'amiante	Nb de préparations
▶ Enduit plâtreux blanc en vrac + peintures multiples non séparable	META le 27/10/2017	Amiante non détecté	---	1

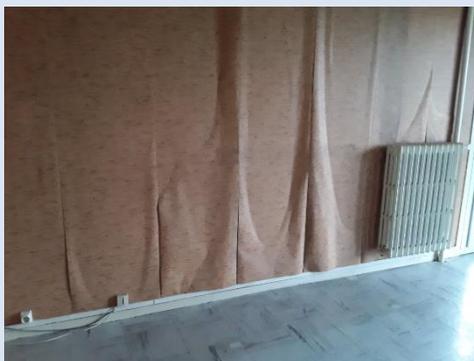
PRELEVEMENT : 52LAH0601P004			
NOM DU CLIENT	NUMERO DU DOSSIER		PIECE OU LOCAL
OPH77	52LAH0601 23/10/2017		Séjour
ELEMENT	DESCRIPTIF DU LABORATOIRE	DATE DE PRELEVEMENT	NOM DE L'OPERATEUR
Enduit / Peinture béton	Enduit plâtreux blanc en vrac + peinture non séparable	23/10/2017	BEDEL Gaetan
LOCALISATION		RESULTAT	
Mur A		Amiante non détecté

Fraction Analysée	Technique analytique et date d'analyse	Résultat	Type d'amiante	Nb de préparations
▶ Enduit plâtreux blanc en vrac + peinture non séparable	META le 27/10/2017	Amiante non détecté	---	1

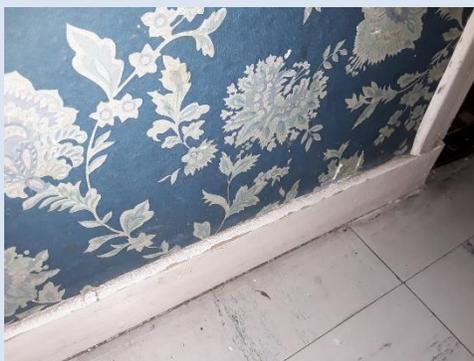
PRELEVEMENT : 52LAH0601P005			
NOM DU CLIENT	NUMERO DU DOSSIER		PIECE OU LOCAL
OPH77	52LAH0601 23/10/2017		Couloir
ELEMENT	DESCRIPTIF DU LABORATOIRE	DATE DE PRELEVEMENT	NOM DE L'OPERATEUR
Enduit / Peinture	Enduit gris en vrac + peinture non séparable	23/10/2017	BEDEL Gaetan
LOCALISATION		RESULTAT	
Mur D		Amiante non détecté

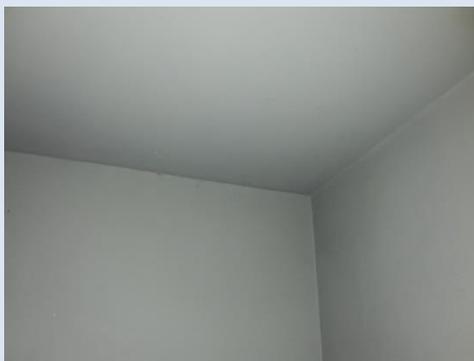
PRELEVEMENT : 52LAH0601P006			
NOM DU CLIENT	NUMERO DU DOSSIER		PIECE OU LOCAL
OPH77	52LAH0601 23/10/2017		Cellier
ELEMENT	DESCRIPTIF DU LABORATOIRE	DATE DE PRELEVEMENT	NOM DE L'OPERATEUR
Enduit / Peinture béton	Enduit plâtreux blanc en vrac + peinture non séparable	23/10/2017	BEDEL Gaetan
LOCALISATION		RESULTAT	
Plafond		Amiante non détecté

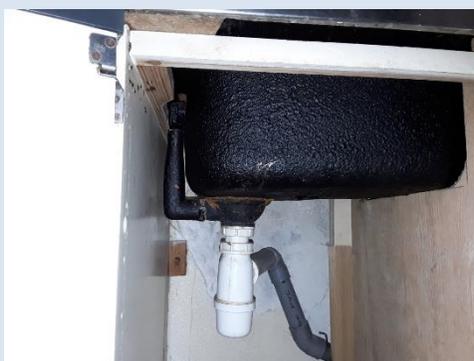
PIECE	ETAGE	ELEMENTS	DESCRIPTIF LABORATOIRE	Echantillon	REPERAGE	ETAT	RESULTAT
Cuisine		Revêtement bitumineux / Peinture	Matériau bitumineux noir	52LAH0601P007	Sous évier	BON ETAT	Amiante détecté (Chrysotile)

PRELEVEMENT : 52LAH0601P007			
NOM DU CLIENT	NUMERO DU DOSSIER		PIECE OU LOCAL
OPH77	52LAH0601 23/10/2017		Cuisine
ELEMENT	DESCRIPTIF DU LABORATOIRE	DATE DE PRELEVEMENT	NOM DE L'OPERATEUR
Revêtement bitumineux / Peinture	Matériau bitumineux noir	23/10/2017	BEDEL Gaetan
LOCALISATION		RESULTAT	
Sous évier		Amiante détecté (Chrysotile)
