# Rapport de repérage des matériaux et produits contenant de l'amiante avant réalisation de travaux dans un immeuble bâti

1  
14 BOULEVARD CHATEAUBRIAND  
ESCALIER AJ  
77000 MELUN

52LAJ0001 06/07/2020 - 17:58

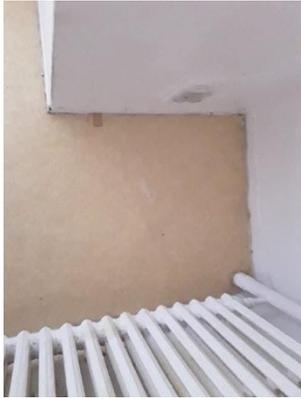
<b>Identification : P002 (Fr1)</b>
<b>Pièce et étage : Cuisine RC</b>
<b>Localisation : Sol</b>
<b>Parties d'ouvrages ou de composants : Revêtements de sols (Revêtement souple)</b>
<b>Descriptif Laboratoire : Revêtement souple beige</b>
<b>Résultat (justification) : Amiante non détectée (RESULTAT ANALYSE)</b>

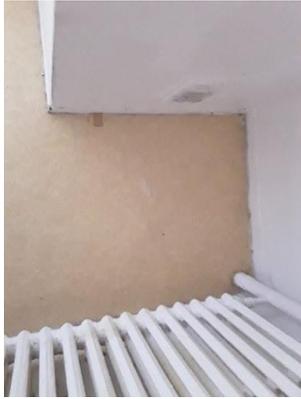
<b>Identification : P002 (Fr2)</b>
<b>Pièce et étage : Cuisine RC</b>
<b>Localisation : Sol</b>
<b>Parties d'ouvrages ou de composants : Revêtements de sols (Revêtement souple)</b>
<b>Descriptif Laboratoire : Colle polymère jaune non séparable + ragréage gris + couche blanche avec poussières non séparable + matériau souple blanc non séparable + peinture non séparable</b>
<b>Résultat (justification) : Amiante non détectée (RESULTAT ANALYSE)</b>

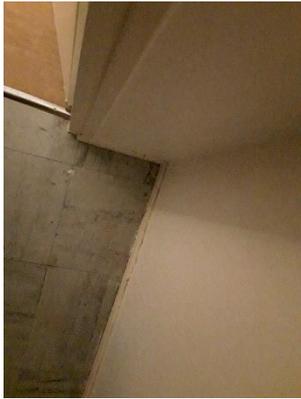
<b>Identification : P003 (Fr1)</b>
<b>Pièce et étage : Buanderie RC</b>
<b>Localisation : Sol</b>
<b>Parties d'ouvrages ou de composants : Revêtements de sols (Dalles de sol)</b>
<b>Descriptif Laboratoire : Dalle dure cassante bleue</b>
<b>Résultat (justification) : Amiante détecté (RESULTAT ANALYSE)</b>

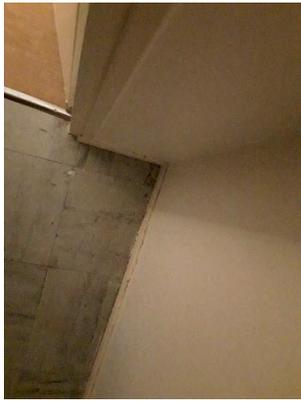
<b>Identification : P003 (Fr2)</b>
<b>Pièce et étage : Buanderie RC</b>
<b>Localisation : Sol</b>
<b>Parties d'ouvrages ou de composants : Revêtements de sols (Dalles de sol)</b>
<b>Descriptif Laboratoire : Colle bitumineuse noire</b>
<b>Résultat (justification) : Amiante détecté (RESULTAT ANALYSE)</b>

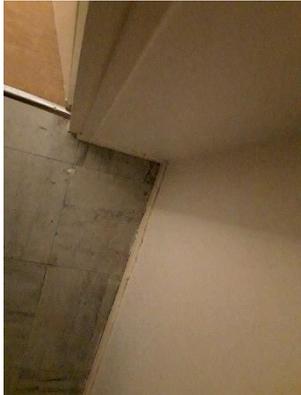
<b>Identification : P003 (Fr3)</b>
<b>Pièce et étage : Buanderie RC</b>
<b>Localisation : Sol</b>
<b>Parties d'ouvrages ou de composants : Revêtements de sols (Dalles de sol)</b>
<b>Descriptif Laboratoire : Ragréage gris en faible quantité en vrac</b>
<b>Résultat (justification) : Quantité insuffisante pour analyse</b>

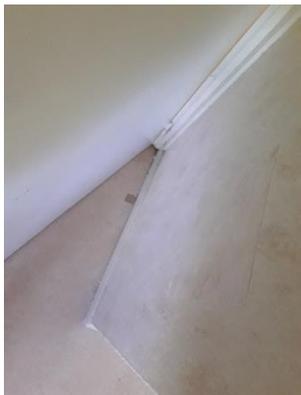
<b>Identification : P004 (Fr1)</b>
<b>Pièce et étage : Chambre 1 RC</b>
<b>Localisation : Sol</b>
<b>Parties d'ouvrages ou de composants : Revêtements de sols (Revêtement souple)</b>
<b>Descriptif Laboratoire : Revêtement souple beige + colle polymère jaune non séparable</b>
<b>Résultat (justification) : Amiante non détectée (RESULTAT ANALYSE)</b>

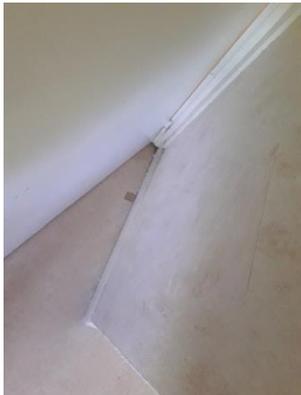
<b>Identification : P004 (Fr2)</b>
<b>Pièce et étage : Chambre 1 RC</b>
<b>Localisation : Sol</b>
<b>Parties d'ouvrages ou de composants : Revêtements de sols (Revêtement souple)</b>
<b>Descriptif Laboratoire : Dalle dure cassante bleue</b>
<b>Résultat (justification) : Amiante détecté (RESULTAT ANALYSE)</b>

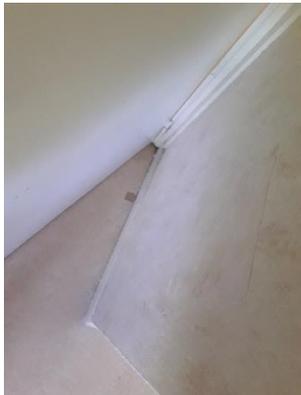
<b>Identification : P004 (Fr3)</b>
<b>Pièce et étage : Chambre 1 RC</b>
<b>Localisation : Sol</b>
<b>Parties d'ouvrages ou de composants : Revêtements de sols (Revêtement souple)</b>
<b>Descriptif Laboratoire : Colle bitumineuse noire</b>
<b>Résultat (justification) : Amiante détecté (RESULTAT ANALYSE)</b>

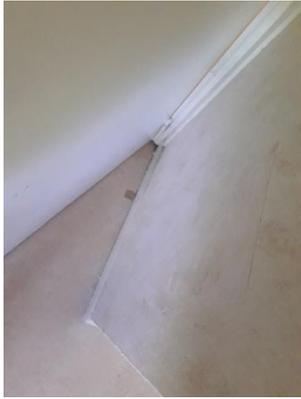
<b>Identification : P004 (Fr4)</b>
<b>Pièce et étage : Chambre 1 RC</b>
<b>Localisation : Sol</b>
<b>Parties d'ouvrages ou de composants : Revêtements de sols (Revêtement souple)</b>
<b>Descriptif Laboratoire : Ragréage gris en faible quantité</b>
<b>Résultat (justification) : Quantité insuffisante pour analyse</b>

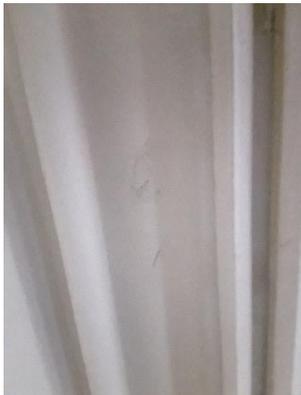
Identification : P012
Pièce et étage : Cuisine RC
Localisation : Mur E
Parties d'ouvrages ou de composants : Revêtements de murs, poteaux, cloisons, gaines, coffres (Enduit / Peinture béton)
Descriptif Laboratoire : Peintures multiples non séparable + enduit plâtreux blanc en vrac + matériau gris en vrac avec poussières non séparable
Résultat (justification) : Amiante non détectée (RESULTAT ANALYSE)

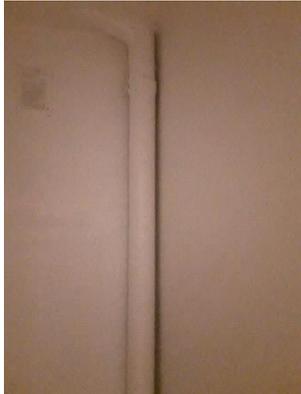
Identification : P013
Pièce et étage : WC RC
Localisation : Du sol au plafond
Parties d'ouvrages ou de composants : Conduits de fluides (air, eau, vapeur, fumée, échappement, autres fluides) (Conduit Metal)
Descriptif Laboratoire :
Résultat (justification) : Amiante non détectée (RESULTAT ANALYSE)
