Rapport de mission de repérage des matériaux et produits contenant de l'amiante avant réalisation de travaux

16 BLD CHATEAUBRIAND

77000 MELUN

RAPPORT N° :	52LAL0402	Laboratoire d'Analyses :	ITGA
Repérage réalisé le :	17/07/2018	Adresse laboratoire :	3 RUE ARMAND HERPIN LACROIX - CS 46537 35065 RENNES CEDEX
Accompagnateur :		Numéro d'accréditation :	1-5967
Par :	Amadou SY	Organisme d'assurance professionnelle :	AXA France
N° certificat :	CPDI4148	Adresse assurance :	313 Terrasses de l'Arche 92727 NANTERRE CEDEX
Date d'obtention :	09/11/2016	N° de contrat d'assurance :	10063271004
Organisme certificateur	I.CERT PARC EDONIA - BAT G - RUE DE LA TERRE VICTORIA - 35760 SAINT GREGOIRE	Date de validité :	31/12/2018

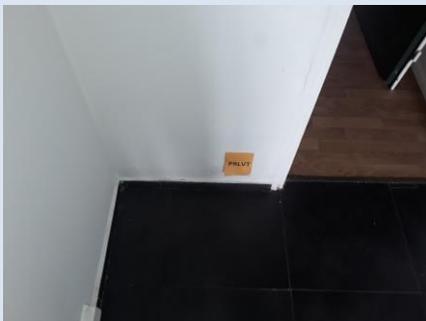
PRELEVEMENT : 52LAL0402P001			
NOM DU CLIENT	NUMERO DU DOSSIER	PIECE OU LOCAL	
OPH77	52LAL0402 17/07/2018	Cuisine	
ELEMENT	DESCRIPTIF DU LABORATOIRE	DATE DE PRELEVEMENT	NOM DE L'OPERATEUR
Enduit / Peinture	Matériau gris en faible quantité en vrac hétérogène non séparable + enduit plâtreux blanc en vrac + peintures multiples non séparable	17/07/2018	SY Amadou
LOCALISATION		RESULTAT	
Mur H		Amiante non détecté	
EMPLACEMENT

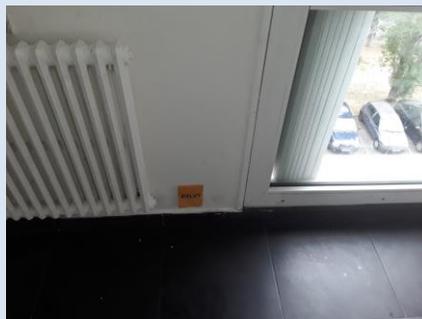
PRELEVEMENT : 52LAL0402P002			
NOM DU CLIENT	NUMERO DU DOSSIER	PIECE OU LOCAL	
OPH77	52LAL0402 17/07/2018	Cuisine	
ELEMENT	DESCRIPTIF DU LABORATOIRE	DATE DE PRELEVEMENT	NOM DE L'OPERATEUR
Enduit / Peinture béton	Matériau gris en faible quantité en vrac non séparable + enduit plâtreux blanc en vrac + peintures multiples non séparable	17/07/2018	SY Amadou
LOCALISATION		RESULTAT	
Mur D		Amiante non détecté

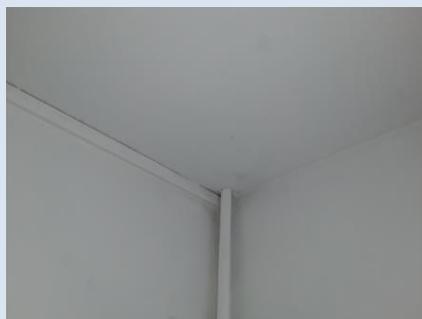
PRELEVEMENT : 52LAL0402P003			
NOM DU CLIENT	NUMERO DU DOSSIER	PIECE OU LOCAL	
OPH77	52LAL0402 17/07/2018	Cuisine	
ELEMENT	DESCRIPTIF DU LABORATOIRE	DATE DE PRELEVEMENT	NOM DE L'OPERATEUR
Enduit / Peinture béton	Enduit plâtreux blanc en vrac non séparable + peinture non séparable	17/07/2018	SY Amadou
LOCALISATION		RESULTAT	
Plafond		Amiante non détecté

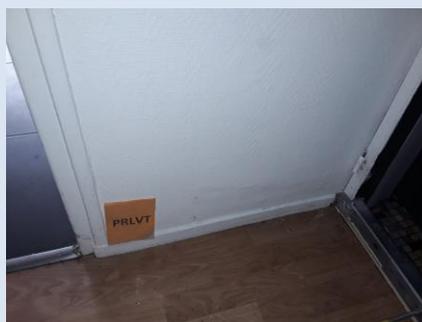
PRELEVEMENT : 52LAL0402P004			
NOM DU CLIENT	NUMERO DU DOSSIER	PIECE OU LOCAL	
OPH77	52LAL0402 17/07/2018	Entrée	
ELEMENT	DESCRIPTIF DU LABORATOIRE	DATE DE PRELEVEMENT	NOM DE L'OPERATEUR
Enduit / Peinture	Matériau gris en vrac hétérogène non séparable + enduit plâtreux blanc en vrac + peinture non séparable + toile fibreuse blanche en faible quantité non séparable	17/07/2018	SY Amadou
LOCALISATION		RESULTAT	
Mur C		Amiante non détecté

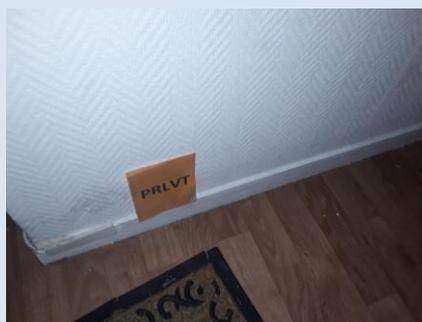
PRELEVEMENT : 52LAL0402P005			
NOM DU CLIENT	NUMERO DU DOSSIER	PIECE OU LOCAL	
OPH77	52LAL0402 17/07/2018	Entrée	
ELEMENT	DESCRIPTIF DU LABORATOIRE	DATE DE PRELEVEMENT	NOM DE L'OPERATEUR
Enduit / Peinture béton	Matériau gris en faible quantité en vrac hétérogène non séparable + enduit plâtreux blanc en vrac + peinture non séparable + toile fibreuse blanche en vrac non séparable	17/07/2018	SY Amadou
LOCALISATION		RESULTAT	
Mur D		Amiante non détecté

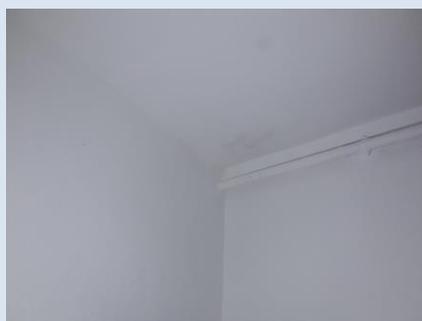
PRELEVEMENT : 52LAL0402P006

NOM DU CLIENT	NUMERO DU DOSSIER	PIECE OU LOCAL	
OPH77	52LAL0402 17/07/2018	Entrée	
ELEMENT	DESCRIPTIF DU LABORATOIRE	DATE DE PRELEVEMENT	NOM DE L'OPERATEUR
Enduit / Peinture béton	Enduit plâtreux blanc en vrac non séparable + peinture non séparable	17/07/2018	SY Amadou
LOCALISATION		RESULTAT	
Plafond		Amiante non détecté

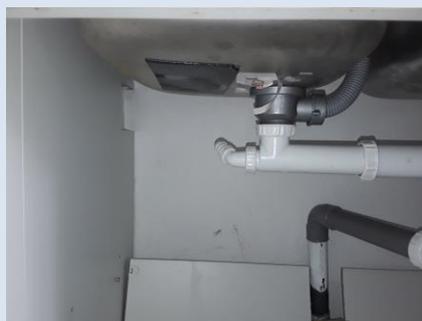
PRELEVEMENT : 52LAL0402P007

NOM DU CLIENT	NUMERO DU DOSSIER	PIECE OU LOCAL	
OPH77	52LAL0402 17/07/2018	Cuisine	
ELEMENT	DESCRIPTIF DU LABORATOIRE	DATE DE PRELEVEMENT	NOM DE L'OPERATEUR
Revêtement bitumineux	Tampon bitumineux noir + peinture en faible quantité non séparable	17/07/2018	SY Amadou
LOCALISATION		RESULTAT	
Sous évier		Amiante non détecté

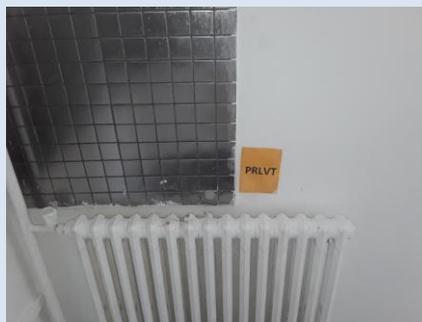
PRELEVEMENT : 52LAL0402P008			
NOM DU CLIENT	NUMERO DU DOSSIER	PIECE OU LOCAL	
OPH77	52LAL0402 17/07/2018	Cuisine	
ELEMENT	DESCRIPTIF DU LABORATOIRE	DATE DE PRELEVEMENT	NOM DE L'OPERATEUR
Faïence 1	Colle grise + peintures multiples non séparable + matériau gris en vrac hétérogène + carrelage	17/07/2018	SY Amadou
LOCALISATION		RESULTAT	
Mur D		Amiante non détecté	
EMPLACEMENT
