Rapport de mission de repérage des matériaux et produits contenant de l'amiante avant réalisation de travaux

16 BLD CHATEAUBRIAND

77000 MELUN

RAPPORT N° :	52LAL0602	Laboratoire d'Analyses :	ITGA
Repérage réalisé le :	30/03/2018	Adresse laboratoire :	3 RUE ARMAND HERPIN LACROIX - CS 46537 35065 RENNES CEDEX
Accompagnateur :		Numéro d'accréditation :	1-5967
Par :	Denis POUILLART	Organisme d'assurance professionnelle :	AXA France
N° certificat :	8053288	Adresse assurance :	313 Terrasses de l'Arche 92727 NANTERRE CEDEX
Date d'obtention :	13/11/2017	N° de contrat d'assurance :	10063271004
Organisme certificateur	BUREAU VERITAS 60 avenue du général de Gaulle - Immeuble le Guillaumet - 92046 PARIS LA DEFENSE	Date de validité :	31/12/2018

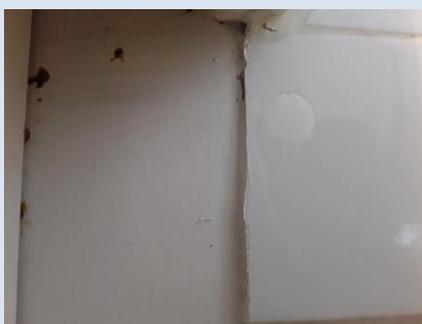
PRELEVEMENT : 52LAL0602P001			
NOM DU CLIENT	NUMERO DU DOSSIER		PIECE OU LOCAL
OPH77	52LAL0602 30/03/2018		Salle de bains
ELEMENT	DESCRIPTIF DU LABORATOIRE	DATE DE PRELEVEMENT	NOM DE L'OPERATEUR
Enduit / Peinture	Enduit plâtreux blanc en vrac + peintures multiples non séparable + enduit gris en vrac non séparable + toile fibreuse non séparable	30/03/2018	POUILLART Denis
LOCALISATION		RESULTAT	
Plafond		Amiante non détecté	
EMPLACEMENT

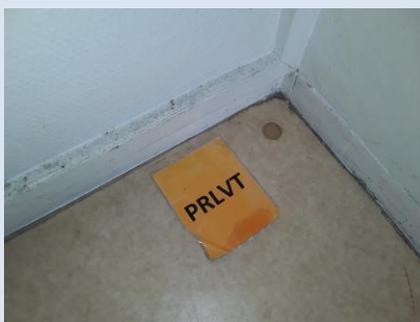
PRELEVEMENT : 52LAL0602P002

NOM DU CLIENT	NUMERO DU DOSSIER	PIECE OU LOCAL	
OPH77	52LAL0602 30/03/2018	Cuisine	
ELEMENT	DESCRIPTIF DU LABORATOIRE	DATE DE PRELEVEMENT	NOM DE L'OPERATEUR
Revêtement souple	Revêtement souple beige + colle polymère jaune + ragréage gris non séparable + sous couche de ragréage grise non séparable + matériau compact rouge non séparable	30/03/2018	POUILLART Denis
LOCALISATION		RESULTAT	
Sol		Amiante non détecté

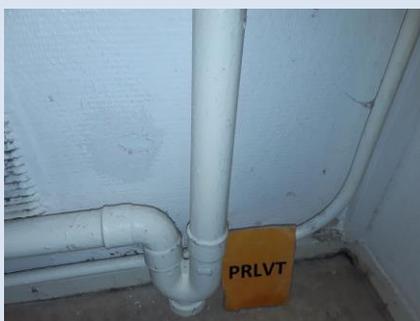
PRELEVEMENT : 52LAL0602P003

NOM DU CLIENT	NUMERO DU DOSSIER	PIECE OU LOCAL	
OPH77	52LAL0602 30/03/2018	Salle de bains	
ELEMENT	DESCRIPTIF DU LABORATOIRE	DATE DE PRELEVEMENT	NOM DE L'OPERATEUR
Enduit / Peinture	Enduit gris en vrac + peintures multiples non séparable + toile fibreuse blanche en vrac non séparable	30/03/2018	POUILLART Denis
LOCALISATION		RESULTAT	
Mur B		Amiante non détecté

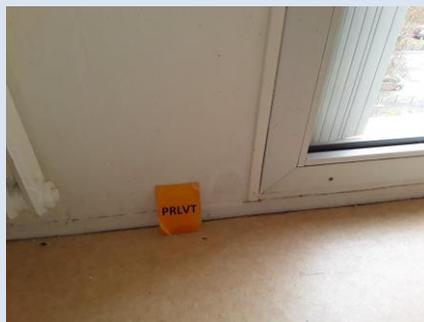
PRELEVEMENT : 52LAL0602P004			
NOM DU CLIENT	NUMERO DU DOSSIER	PIECE OU LOCAL	
OPH77	52LAL0602 30/03/2018	Cuisine	
ELEMENT	DESCRIPTIF DU LABORATOIRE	DATE DE PRELEVEMENT	NOM DE L'OPERATEUR
Enduit / Peinture	Matériau plâtreux blanc en faible quantité + enduit gris en vrac non séparable + peintures multiples non séparable + toile fibreuse non séparable	30/03/2018	POUILLART Denis
LOCALISATION		RESULTAT	
Mur D		Amiante non détecté

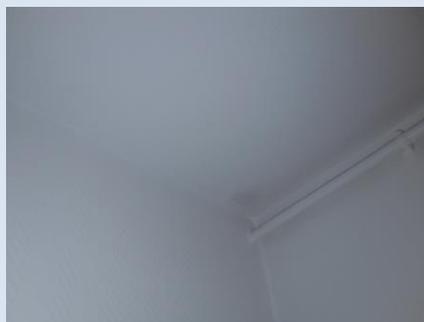
PRELEVEMENT : 52LAL0602P005			
NOM DU CLIENT	NUMERO DU DOSSIER	PIECE OU LOCAL	
OPH77	52LAL0602 30/03/2018	Entrée	
ELEMENT	DESCRIPTIF DU LABORATOIRE	DATE DE PRELEVEMENT	NOM DE L'OPERATEUR
Enduit / Peinture	Enduit plâtreux blanc en vrac + peintures multiples non séparable	30/03/2018	POUILLART Denis
LOCALISATION		RESULTAT	
Plafond		Amiante non détecté

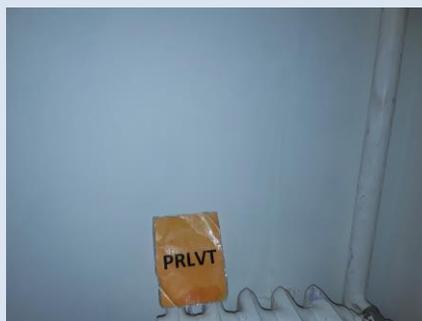
PRELEVEMENT : 52LAL0602P006			
NOM DU CLIENT	NUMERO DU DOSSIER	PIECE OU LOCAL	
OPH77	52LAL0602 30/03/2018	Chambre 1	
ELEMENT	DESCRIPTIF DU LABORATOIRE	DATE DE PRELEVEMENT	NOM DE L'OPERATEUR
Enduit / Peinture	Matériau plâtreux blanc + enduit gris en vrac non séparable + peintures multiples non séparable	30/03/2018	POUILLART Denis
LOCALISATION		RESULTAT	
Mur A		Amiante non détecté

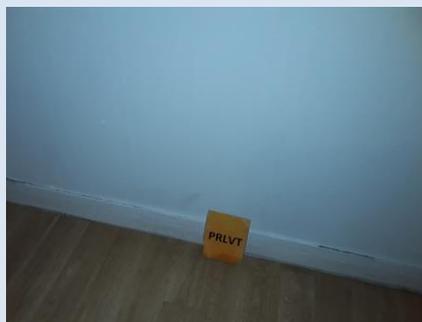
PRELEVEMENT : 52LAL0602P007			
NOM DU CLIENT	NUMERO DU DOSSIER	PIECE OU LOCAL	
OPH77	52LAL0602 30/03/2018	Chambre 2	
ELEMENT	DESCRIPTIF DU LABORATOIRE	DATE DE PRELEVEMENT	NOM DE L'OPERATEUR
Enduit / Peinture	Matériau plâtreux blanc + enduit gris en vrac non séparable + peinture non séparable + papiers peints non séparable	30/03/2018	POUILLART Denis
LOCALISATION		RESULTAT	
Mur D		Amiante non détecté

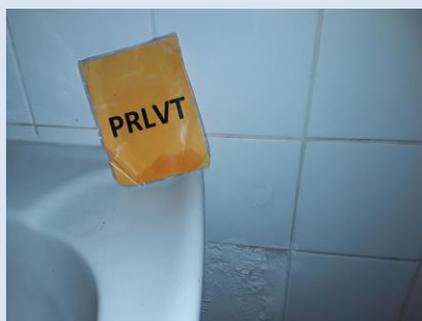
PIECE	ETAGE	ELEMENTS	DESCRIPTIF LABORATOIRE	Echantillon	REPERAGE	ETAT	RESULTAT
Salle de bains		Faïence 1	Colle beige + matériau compact gris non séparable	52LAL0602P008	Mur A	BON ETAT	Fr1:Amiante détecté (Chrysotile)

PRELEVEMENT : 52LAL0602P008			
NOM DU CLIENT	NUMERO DU DOSSIER	PIECE OU LOCAL	
OPH77	52LAL0602 30/03/2018	Salle de bains	
ELEMENT	DESCRIPTIF DU LABORATOIRE	DATE DE PRELEVEMENT	NOM DE L'OPERATEUR
Faïence 1	Colle beige + matériau compact gris non séparable	30/03/2018	POUILLART Denis
LOCALISATION		RESULTAT	
Mur A		Fr1:Amiante détecté (Chrysotile)

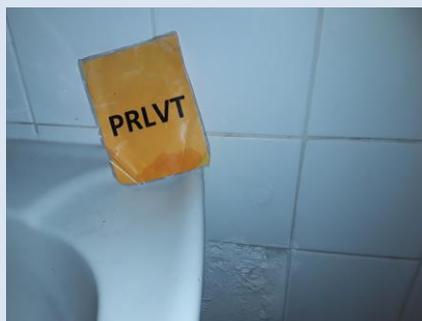
Salle de bains		Faïence 1	Carrelage	52LAL0602P008	Mur A	BON ETAT	Fr2:Amiante non détecté	RESULTAT ANALYSE

PRELEVEMENT : 52LAL0602P008			
NOM DU CLIENT	NUMERO DU DOSSIER	PIECE OU LOCAL	
OPH77	52LAL0602 30/03/2018	Salle de bains	
ELEMENT	DESCRIPTIF DU LABORATOIRE	DATE DE PRELEVEMENT	NOM DE L'OPERATEUR
Faïence 1	Carrelage	30/03/2018	POUILLART Denis
LOCALISATION		RESULTAT	
Mur A		Fr2:Amiante non détecté
