## Rapport de mission de repérage des matériaux et produits contenant de l'amiante avant réalisation de travaux

Norme NF X 46-020 V .2017

16 BD CHATEAUBRIAND

77000 MELUN

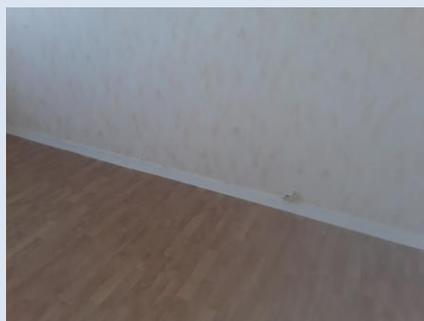
PRELEVEMENT : 52LAL0702P001			
NOM DU CLIENT	NUMERO DU DOSSIER		PIECE OU LOCAL
OPH77	52LAL0702 21/06/2019		Chambre 1 (Rez de chaussée)
ELEMENT	DESCRIPTIF DU LABORATOIRE	DATE DE PRELEVEMENT	NOM DE L'OPERATEUR
Enduit	Peintures multiples non séparable + papier peint non séparable + enduit plâtreux blanc en vrac	21/06/2019	IZABACHENE Lyes
LOCALISATION		RESULTAT	
Mur C		Amiante non détecté

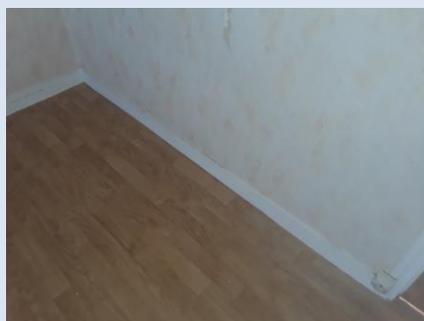
PRELEVEMENT : 52LAL0702P002			
NOM DU CLIENT	NUMERO DU DOSSIER		PIECE OU LOCAL
OPH77	52LAL0702 21/06/2019		Chambre 1 (Rez de chaussée)
ELEMENT	DESCRIPTIF DU LABORATOIRE	DATE DE PRELEVEMENT	NOM DE L'OPERATEUR
Enduit / Peinture	Peinture non séparable + enduit plâtreux blanc en vrac + matériau gris en vrac non séparable	21/06/2019	IZABACHENE Lyes
LOCALISATION		RESULTAT	
Mur D		Amiante non détecté

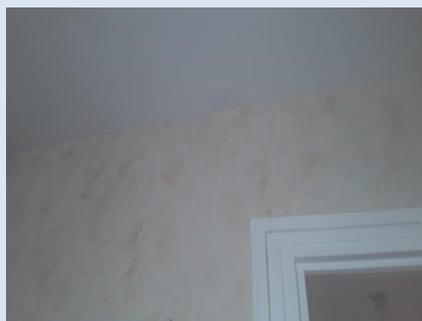
PRELEVEMENT : 52LAL0702P003			
NOM DU CLIENT	NUMERO DU DOSSIER		PIECE OU LOCAL
OPH77	52LAL0702 21/06/2019		Chambre 1 (Rez de chaussée)
ELEMENT	DESCRIPTIF DU LABORATOIRE	DATE DE PRELEVEMENT	NOM DE L'OPERATEUR
Enduit / Peinture béton	Peinture non séparable + enduit plâtreux blanc en vrac + matériau gris en faible quantité en vrac non séparable	21/06/2019	IZABACHENE Lyes
LOCALISATION		RESULTAT	
Plafond		Amiante non détecté

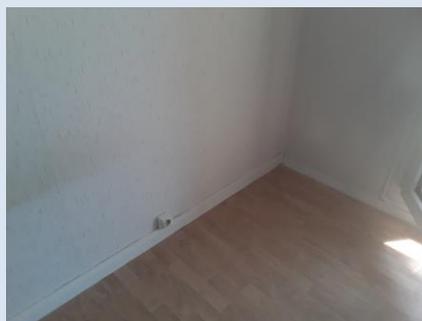
PRELEVEMENT : 52LAL0702P004			
NOM DU CLIENT	NUMERO DU DOSSIER		PIECE OU LOCAL
OPH77	52LAL0702 21/06/2019		Chambre 2 (Rez de chaussée)
ELEMENT	DESCRIPTIF DU LABORATOIRE	DATE DE PRELEVEMENT	NOM DE L'OPERATEUR
Dalle de sol	Revêtement souple beige	21/06/2019	IZABACHENE Lyes
LOCALISATION		RESULTAT	
Sol		Fr1:Amiante non détecté

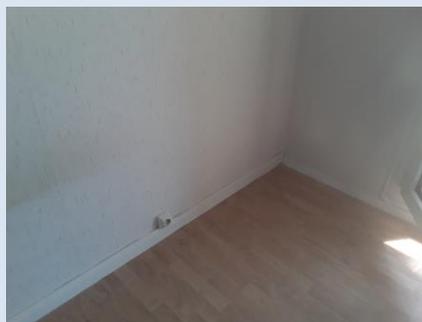
PIECE	ETAGE	ELEMENTS	DESCRIPTIF LABORATOIRE	REPERAGE	Echantillon	METHODE	ETAT	RESULTAT
Chambre 2	Rez de chaussée	Dalle de sol	Colle polymère jaune non séparable + colle bitumineuse noire + ragréage gris non séparable	Sol	52LAL0702P004	RESULTAT ANALYSE	BON ETAT	Fr2:Amiante détecté (Chrysotile)
Chambre 2	Rez de chaussée	Dalle de sol	Dalle dure cassante grise	Sol	52LAL0702P004	RESULTAT ANALYSE	BON ETAT	Fr4:Amiante détecté (Chrysotile)
Entrée	Rez de chaussée	Dalle de sol	Colle polymère jaune non séparable + colle bitumineuse noire + ragréage gris non séparable	Sol	52LAL0702P004	ZPSO	BON ETAT	Fr2:Amiante détecté (Chrysotile)
Entrée	Rez de chaussée	Dalle de sol	Dalle dure cassante grise	Sol	52LAL0702P004	ZPSO	BON ETAT	Fr4:Amiante détecté (Chrysotile)
Séjour	Rez de chaussée	Dalle de sol	Colle polymère jaune non séparable + colle bitumineuse noire + ragréage gris non séparable	Sol	52LAL0702P004	ZPSO	BON ETAT	Fr2:Amiante détecté (Chrysotile)

PRELEVEMENT : 52LAL0702P004			
NOM DU CLIENT	NUMERO DU DOSSIER	PIECE OU LOCAL	
OPH77	52LAL0702 21/06/2019	Chambre 2 (Rez de chaussée)	
ELEMENT	DESCRIPTIF DU LABORATOIRE	DATE DE PRELEVEMENT	NOM DE L'OPERATEUR
Dalle de sol	Colle polymère jaune non séparable + colle bitumineuse noire + ragréage gris non séparable	21/06/2019	IZABACHENE Lyes
LOCALISATION		RESULTAT	
Sol		Fr2:Amiante détecté (Chrysotile)

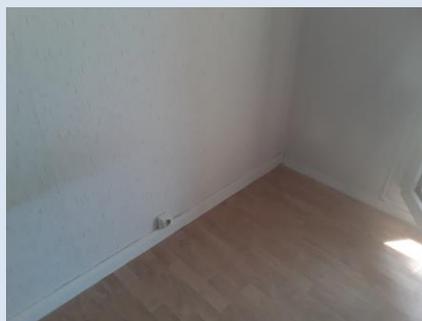
PRELEVEMENT : 52LAL0702P004			
NOM DU CLIENT	NUMERO DU DOSSIER	PIECE OU LOCAL	
OPH77	52LAL0702 21/06/2019	Chambre 2 (Rez de chaussée)	
ELEMENT	DESCRIPTIF DU LABORATOIRE	DATE DE PRELEVEMENT	NOM DE L'OPERATEUR
Dalle de sol	Colle polymère jaune non séparable + peinture non séparable + revêtement souple marron	21/06/2019	IZABACHENE Lyes
LOCALISATION		RESULTAT	
Sol		Fr3:Amiante non détecté

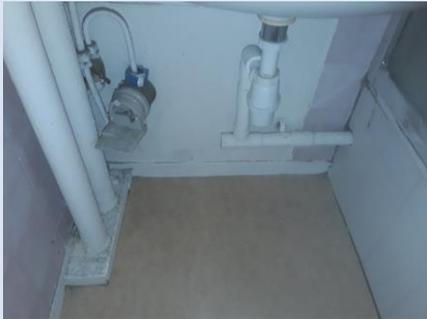
PRELEVEMENT : 52LAL0702P005			
NOM DU CLIENT	NUMERO DU DOSSIER	PIECE OU LOCAL	
OPH77	52LAL0702 21/06/2019	Salle de bains (Rez de chaussée)	
ELEMENT	DESCRIPTIF DU LABORATOIRE	DATE DE PRELEVEMENT	NOM DE L'OPERATEUR
Enduit / Peinture béton	Peintures multiples non séparable + papier non séparable + enduit plâtreux blanc en vrac	21/06/2019	IZABACHENE Lyes
LOCALISATION		RESULTAT	
Mur A		Amiante non détecté	
EMPLACEMENT

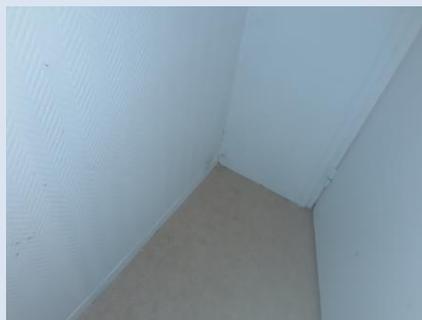
PRELEVEMENT : 52LAL0702P006			
NOM DU CLIENT	NUMERO DU DOSSIER	PIECE OU LOCAL	
OPH77	52LAL0702 21/06/2019	Salle de bains (Rez de chaussée)	
ELEMENT	DESCRIPTIF DU LABORATOIRE	DATE DE PRELEVEMENT	NOM DE L'OPERATEUR
Enduit / Peinture	Peintures multiples non séparable + toile fibreuse blanche non séparable + papier + enduit plâtreux blanc en vrac + matériau gris en vrac non séparable	21/06/2019	IZABACHENE Lyes
LOCALISATION		RESULTAT	
Mur C		Amiante non détecté

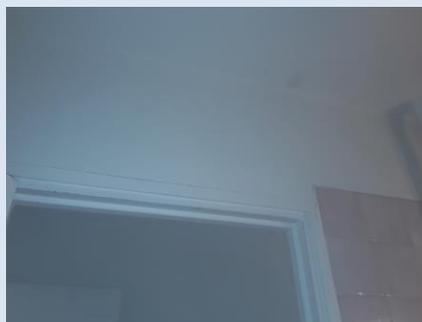
PRELEVEMENT : 52LAL0702P007			
NOM DU CLIENT	NUMERO DU DOSSIER	PIECE OU LOCAL	
OPH77	52LAL0702 21/06/2019	Salle de bains (Rez de chaussée)	
ELEMENT	DESCRIPTIF DU LABORATOIRE	DATE DE PRELEVEMENT	NOM DE L'OPERATEUR
Enduit / Peinture béton	Peintures multiples non séparable + enduit plâtreux blanc en vrac	21/06/2019	IZABACHENE Lyes
LOCALISATION		RESULTAT	
Plafond		Amiante non détecté

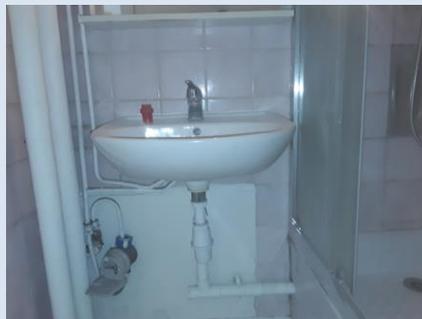
PRELEVEMENT : 52LAL0702P008			
NOM DU CLIENT	NUMERO DU DOSSIER	PIECE OU LOCAL	
OPH77	52LAL0702 21/06/2019	Salle de bains (Rez de chaussée)	
ELEMENT	DESCRIPTIF DU LABORATOIRE	DATE DE PRELEVEMENT	NOM DE L'OPERATEUR
Colle faïence	Carrelage	21/06/2019	IZABACHENE Lyes
LOCALISATION		RESULTAT	
Mur A		Fr1:Amiante non détecté

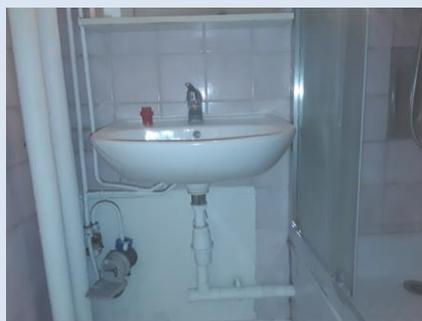
PRELEVEMENT : 52LAL0702P008			
NOM DU CLIENT	NUMERO DU DOSSIER	PIECE OU LOCAL	
OPH77	52LAL0702 21/06/2019	Salle de bains (Rez de chaussée)	
ELEMENT	DESCRIPTIF DU LABORATOIRE	DATE DE PRELEVEMENT	NOM DE L'OPERATEUR
Colle faïence	Colle beige	21/06/2019	IZABACHENE Lyes
LOCALISATION		RESULTAT	
Mur A		Fr2:Amiante non détecté
