## Rapport de mission de repérage des matériaux et produits contenant de l'amiante avant réalisation de travaux

17 BLD CHATEAUBRIAND

77000 MELUN

RAPPORT N° :	52LAM0302	Laboratoire d'Analyses :	ITGA
Repérage réalisé le :	11/09/2018	Adresse laboratoire :	3 RUE ARMAND HERPIN LACROIX - CS 46537 35065 RENNES CEDEX
Accompagnateur :		Numéro d'accréditation :	1-5967
Par :	Gaetan BEDEL	Organisme d'assurance professionnelle :	AXA France
N° certificat :	CPDI3869	Adresse assurance :	313 Terrasses de l'Arche 92727 NANTERRE CEDEX
Date d'obtention :	22/04/2016	N° de contrat d'assurance :	10063271004
Organisme certificateur	I.CERT PARC EDONIA - BAT G - RUE DE LA TERRE VICTORIA - 35760 SAINT GREGOIRE	Date de validité :	31/12/2018

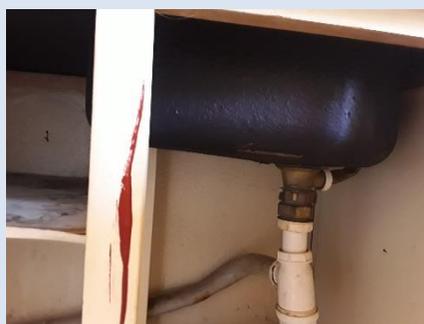
PIECE	ETAGE	ELEMENTS	DESCRIPTIF LABORATOIRE	Echantillon	REPERAGE	ETAT	RESULTAT	METHODE
Cuisine		Revêtement bitumineux / Peinture	Tampon bitumineux noir en vrac	52LAM0302P001	Sous évier	BON ETAT	Amiante détecté (Chrysotile)	ZSO

PRELEVEMENT : 52LAM0302P001			
NOM DU CLIENT	NUMERO DU DOSSIER		PIECE OU LOCAL
OPH77	52LAM0302 11/09/2018		Cuisine
ELEMENT	DESCRIPTIF DU LABORATOIRE	DATE DE PRELEVEMENT	NOM DE L'OPERATEUR
Revêtement bitumineux / Peinture	Tampon bitumineux noir en vrac	11/09/2018	BEDEL Gaetan
LOCALISATION		RESULTAT	
Sous évier		Amiante détecté (Chrysotile)

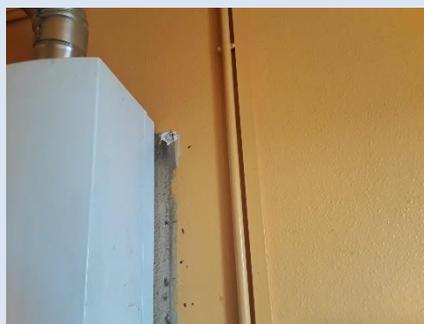
PRELEVEMENT : 52LAM0302P002			
NOM DU CLIENT	NUMERO DU DOSSIER		PIECE OU LOCAL
OPH77	52LAM0302 11/09/2018		Cuisine
ELEMENT	DESCRIPTIF DU LABORATOIRE	DATE DE PRELEVEMENT	NOM DE L'OPERATEUR
Enduit / Peinture béton	Enduit plâtreux blanc en vrac + peintures multiples non séparable	11/09/2018	BEDEL Gaetan
LOCALISATION		RESULTAT	
Mur A		Amiante non détecté

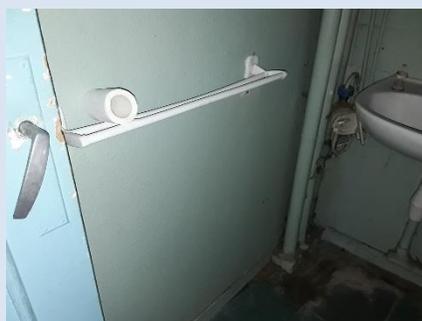
PRELEVEMENT : 52LAM0302P003			
NOM DU CLIENT	NUMERO DU DOSSIER	PIECE OU LOCAL	
OPH77	52LAM0302 11/09/2018	Salle de bains et WC	
ELEMENT	DESCRIPTIF DU LABORATOIRE	DATE DE PRELEVEMENT	NOM DE L'OPERATEUR
Enduit / Peinture	Enduit blanc en vrac + peintures multiples non séparable + matériau gris non séparable	11/09/2018	BEDEL Gaetan
LOCALISATION		RESULTAT	
Mur A		Amiante non détecté

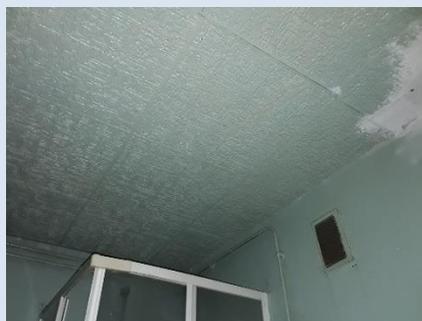
PRELEVEMENT : 52LAM0302P004			
NOM DU CLIENT	NUMERO DU DOSSIER	PIECE OU LOCAL	
OPH77	52LAM0302 11/09/2018	Salle de bains et WC	
ELEMENT	DESCRIPTIF DU LABORATOIRE	DATE DE PRELEVEMENT	NOM DE L'OPERATEUR
Dalle de polystyrènes	Polystyrène + matériau plâtreux blanc en vrac non séparable + peintures multiples non séparable	11/09/2018	BEDEL Gaetan
LOCALISATION		RESULTAT	
Plafond		Amiante non détecté

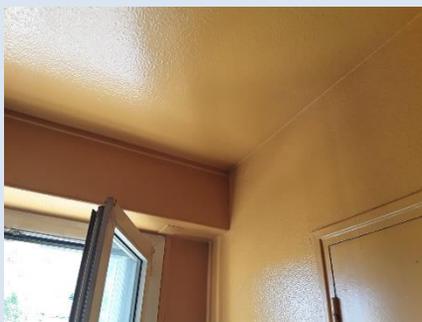
**PRELEVEMENT : 52LAM0302P005**

NOM DU CLIENT	NUMERO DU DOSSIER	PIECE OU LOCAL	
OPH77	52LAM0302 11/09/2018	Cuisine	
ELEMENT	DESCRIPTIF DU LABORATOIRE	DATE DE PRELEVEMENT	NOM DE L'OPERATEUR
Enduit / Peinture béton	Enduit blanc en vrac + peintures multiples non séparable + matériau gris non séparable	11/09/2018	BEDEL Gaetan
LOCALISATION		RESULTAT	
Plafond		Amiante non détecté

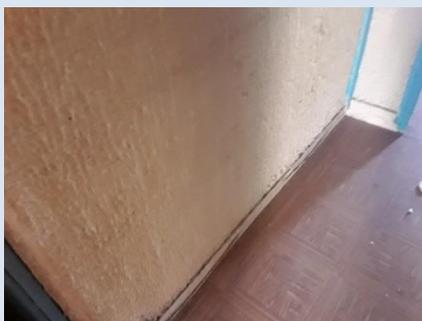
**PRELEVEMENT : 52LAM0302P006**

NOM DU CLIENT	NUMERO DU DOSSIER	PIECE OU LOCAL	
OPH77	52LAM0302 11/09/2018	Entrée	
ELEMENT	DESCRIPTIF DU LABORATOIRE	DATE DE PRELEVEMENT	NOM DE L'OPERATEUR
Enduit / Peinture béton	Enduit blanc en vrac	11/09/2018	BEDEL Gaetan
LOCALISATION		RESULTAT	
Mur D		Amiante non détecté

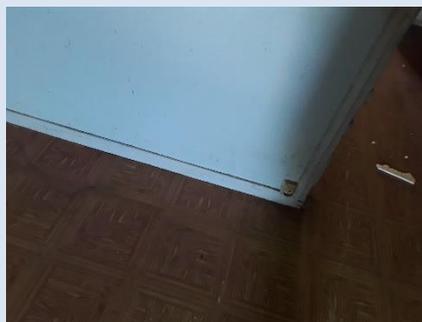
PRELEVEMENT : 52LAM0302P007			
NOM DU CLIENT	NUMERO DU DOSSIER	PIECE OU LOCAL	
OPH77	52LAM0302 11/09/2018	Séjour	
ELEMENT	DESCRIPTIF DU LABORATOIRE	DATE DE PRELEVEMENT	NOM DE L'OPERATEUR
Enduit / Peinture	Enduit blanc en vrac + peinture non séparable + matériau gris non séparable	11/09/2018	BEDEL Gaetan
LOCALISATION		RESULTAT	
Mur D		Amiante non détecté

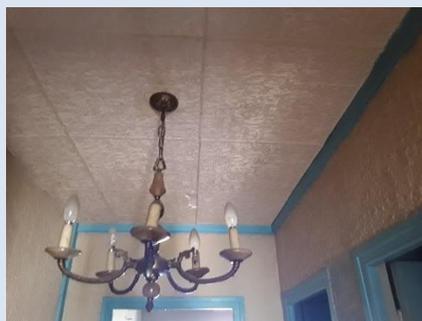
PRELEVEMENT : 52LAM0302P008			
NOM DU CLIENT	NUMERO DU DOSSIER	PIECE OU LOCAL	
OPH77	52LAM0302 11/09/2018	Entrée	
ELEMENT	DESCRIPTIF DU LABORATOIRE	DATE DE PRELEVEMENT	NOM DE L'OPERATEUR
Dalle de polystyrènes	Polystyrène + colle polymère jaune non séparable	11/09/2018	BEDEL Gaetan
LOCALISATION		RESULTAT	
Plafond		Amiante non détecté

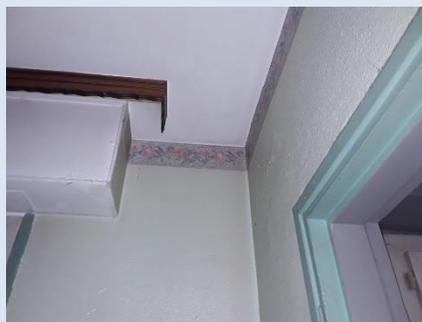
PRELEVEMENT : 52LAM0302P009			
NOM DU CLIENT	NUMERO DU DOSSIER	PIECE OU LOCAL	
OPH77	52LAM0302 11/09/2018	Chambre	
ELEMENT	DESCRIPTIF DU LABORATOIRE	DATE DE PRELEVEMENT	NOM DE L'OPERATEUR
Enduit / Peinture béton	Enduit plâtreux blanc en vrac + peinture non séparable + matériau gris non séparable	11/09/2018	BEDEL Gaetan
LOCALISATION		RESULTAT	
Plafond		Amiante non détecté

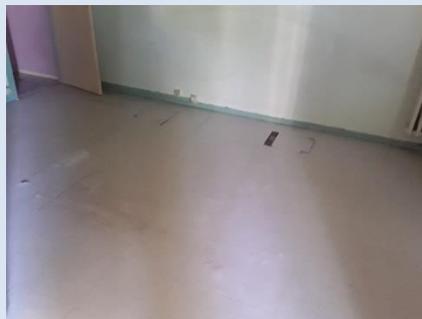
PRELEVEMENT : 52LAM0302P010			
NOM DU CLIENT	NUMERO DU DOSSIER	PIECE OU LOCAL	
OPH77	52LAM0302 11/09/2018	Chambre	
ELEMENT	DESCRIPTIF DU LABORATOIRE	DATE DE PRELEVEMENT	NOM DE L'OPERATEUR
Dalle de sol	Revêtement cassant blanc + colle polymère incolore avec poussières non séparable + ragréage gris non séparable	11/09/2018	BEDEL Gaetan
LOCALISATION		RESULTAT	
Sol		Amiante non détecté

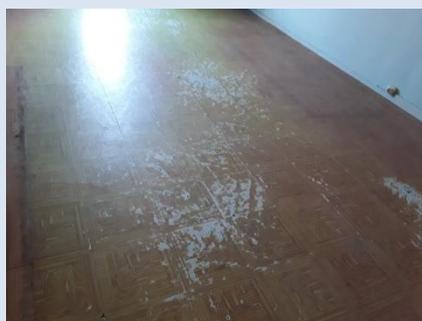
PRELEVEMENT : 52LAM0302P011			
NOM DU CLIENT	NUMERO DU DOSSIER	PIECE OU LOCAL	
OPH77	52LAM0302 11/09/2018	Séjour	
ELEMENT	DESCRIPTIF DU LABORATOIRE	DATE DE PRELEVEMENT	NOM DE L'OPERATEUR
Dalle de sol	Revêtement cassant marron + colle polymère incolore non séparable	11/09/2018	BEDEL Gaetan
LOCALISATION		RESULTAT	
Sol		Amiante non détecté

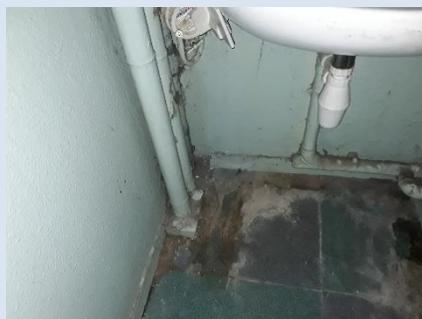
PRELEVEMENT : 52LAM0302P012			
NOM DU CLIENT	NUMERO DU DOSSIER	PIECE OU LOCAL	
OPH77	52LAM0302 11/09/2018	Salle de bains et WC	
ELEMENT	DESCRIPTIF DU LABORATOIRE	DATE DE PRELEVEMENT	NOM DE L'OPERATEUR
Revêtement souple	Revêtement souple vert + colle polymère jaune en faible quantité avec poussières non séparable	11/09/2018	BEDEL Gaetan
LOCALISATION		RESULTAT	
Sol		Amiante non détecté

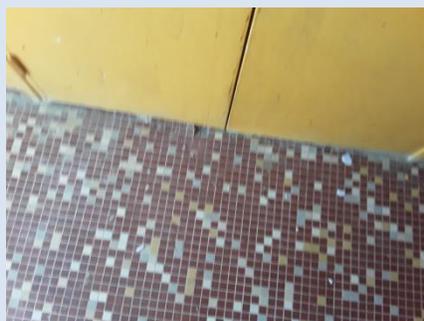
PRELEVEMENT : 52LAM0302P013			
NOM DU CLIENT	NUMERO DU DOSSIER		PIECE OU LOCAL
OPH77	52LAM0302 11/09/2018		Cuisine
ELEMENT	DESCRIPTIF DU LABORATOIRE	DATE DE PRELEVEMENT	NOM DE L'OPERATEUR
Carrelage	Colle grise + carrelage beige + matériau gris en vrac hétérogène + joint cassant gris non séparable + carrelage rouge	11/09/2018	BEDEL Gaetan
LOCALISATION		RESULTAT	
Sol		Amiante non détecté

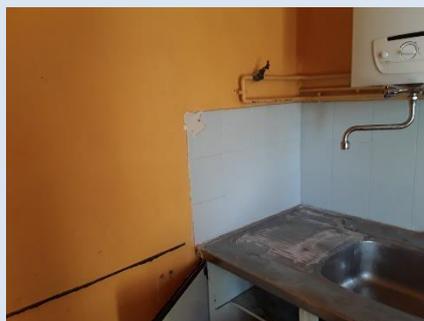
PRELEVEMENT : 52LAM0302P014			
NOM DU CLIENT	NUMERO DU DOSSIER		PIECE OU LOCAL
OPH77	52LAM0302 11/09/2018		Cuisine
ELEMENT	DESCRIPTIF DU LABORATOIRE	DATE DE PRELEVEMENT	NOM DE L'OPERATEUR
Faïence 1	Carrelage	11/09/2018	BEDEL Gaetan
LOCALISATION		RESULTAT	
Mur D		Amiante non détecté
