Rapport de mission de repérage des matériaux et produits contenant de l'amiante avant réalisation de travaux

17 BOULEVARD CHATEAUBRIAND

77000 MELUN

RAPPORT N° :	52LAM0402	Laboratoire d'Analyses :	ITGA
Repérage réalisé le :	22/03/2018	Adresse laboratoire :	3 RUE ARMAND HERPIN LACROIX - CS 46537 35065 RENNES CEDEX
Accompagnateur :		Numéro d'accréditation :	1-5967
Par :	Gaetan BEDEL	Organisme d'assurance professionnelle :	AXA France
N° certificat :	CPDI3869	Adresse assurance :	313 Terrasses de l'Arche 92727 NANTERRE CEDEX
Date d'obtention :	22/04/2016	N° de contrat d'assurance :	10063271004
Organisme certificateur	I.CERT PARC EDONIA - BAT G - RUE DE LA TERRE VICTORIA - 35760 SAINT GREGOIRE	Date de validité :	31/12/2018

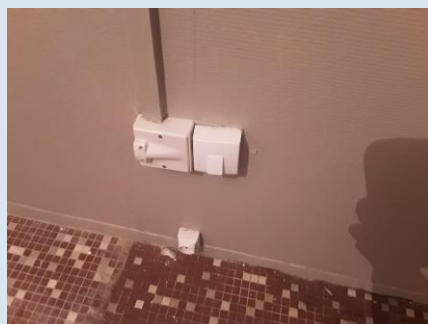
PRELEVEMENT : 52LAM0402P001			
NOM DU CLIENT	NUMERO DU DOSSIER		PIECE OU LOCAL
OPH77	52LAM0402 22/03/2018		Cuisine
ELEMENT	DESCRIPTIF DU LABORATOIRE	DATE DE PRELEVEMENT	NOM DE L'OPERATEUR
Enduit / Peinture béton	Enduit plâtreux blanc en vrac + peintures multiples en faible quantité non séparable	22/03/2018	BEDEL Gaetan
LOCALISATION		RESULTAT	
Mur A		Amiante non détecté

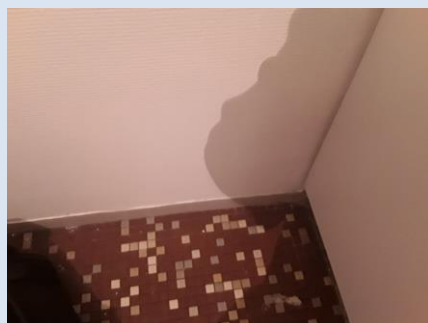
PRELEVEMENT : 52LAM0402P002			
NOM DU CLIENT	NUMERO DU DOSSIER		PIECE OU LOCAL
OPH77	52LAM0402 22/03/2018		Cuisine
ELEMENT	DESCRIPTIF DU LABORATOIRE	DATE DE PRELEVEMENT	NOM DE L'OPERATEUR
Enduit / Peinture	Enduit plâtreux blanc en vrac + peintures multiples en faible quantité non séparable	22/03/2018	BEDEL Gaetan
LOCALISATION		RESULTAT	
Mur D		Amiante non détecté

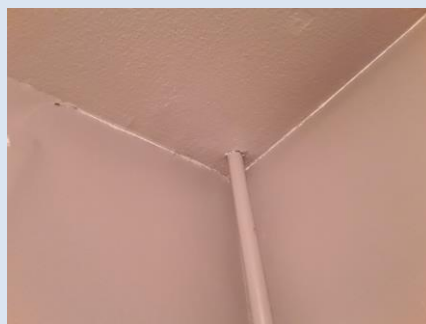
PRELEVEMENT : 52LAM0402P003			
NOM DU CLIENT	NUMERO DU DOSSIER		PIECE OU LOCAL
OPH77	52LAM0402 22/03/2018		Cuisine
ELEMENT	DESCRIPTIF DU LABORATOIRE	DATE DE PRELEVEMENT	NOM DE L'OPERATEUR
Enduit / Peinture béton	Enduit plâtreux blanc en vrac + matériau gris en faible quantité en vrac non séparable + peintures multiples non séparable	22/03/2018	BEDEL Gaetan
LOCALISATION		RESULTAT	
Plafond		Amiante non détecté

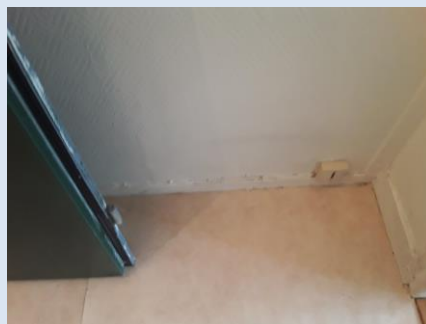
PRELEVEMENT : 52LAM0402P004			
NOM DU CLIENT	NUMERO DU DOSSIER		PIECE OU LOCAL
OPH77	52LAM0402 22/03/2018		Entrée
ELEMENT	DESCRIPTIF DU LABORATOIRE	DATE DE PRELEVEMENT	NOM DE L'OPERATEUR
Enduit / Peinture béton	Enduit plâtreux blanc en vrac + matériau gris en faible quantité en vrac non séparable + peintures multiples non séparable	22/03/2018	BEDEL Gaetan
LOCALISATION		RESULTAT	
Mur D		Amiante non détecté

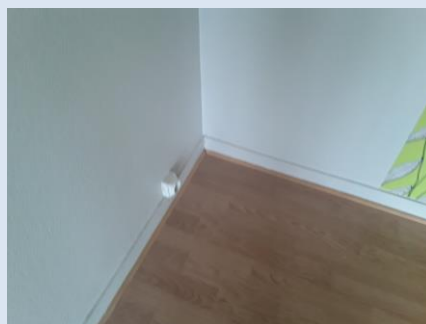
PRELEVEMENT : 52LAM0402P005

NOM DU CLIENT	NUMERO DU DOSSIER	PIECE OU LOCAL	
OPH77	52LAM0402 22/03/2018	Séjour	
ELEMENT	DESCRIPTIF DU LABORATOIRE	DATE DE PRELEVEMENT	NOM DE L'OPERATEUR
Enduit / Peinture	Enduit plâtreux blanc en vrac + matériau gris en faible quantité en vrac non séparable + peinture non séparable	22/03/2018	BEDEL Gaetan
LOCALISATION		RESULTAT	
Mur D		Amiante non détecté

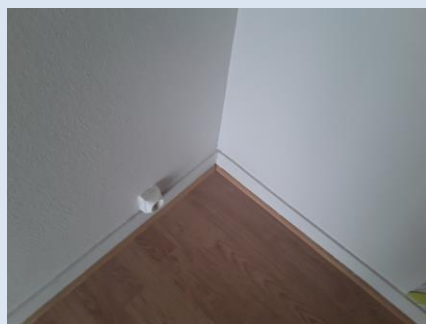
PRELEVEMENT : 52LAM0402P006

NOM DU CLIENT	NUMERO DU DOSSIER	PIECE OU LOCAL	
OPH77	52LAM0402 22/03/2018	Séjour	
ELEMENT	DESCRIPTIF DU LABORATOIRE	DATE DE PRELEVEMENT	NOM DE L'OPERATEUR
Enduit / Peinture béton	Enduit plâtreux blanc en vrac + peinture non séparable	22/03/2018	BEDEL Gaetan
LOCALISATION		RESULTAT	
Plafonds		Amiante non détecté

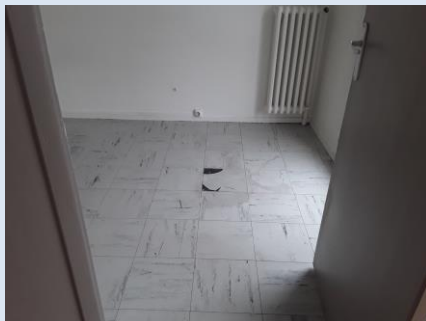
PIECE	ETAGE	ELEMENTS	DESCRIPTIF LABORATOIRE	Echantillon	REPERAGE	ETAT	RESULTAT
Chambre		Dalle de sol	Dalle dure cassante grise	52LAM0402P007	Sol	DEGRADATION PARTIELLE	Fr1:Amiante détecté (Chrysotile)

PRELEVEMENT : 52LAM0402P007			
NOM DU CLIENT	NUMERO DU DOSSIER	PIECE OU LOCAL	
OPH77	52LAM0402 22/03/2018	Chambre	
ELEMENT	DESCRIPTIF DU LABORATOIRE	DATE DE PRELEVEMENT	NOM DE L'OPERATEUR
Dalle de sol	Dalle dure cassante grise	22/03/2018	BEDEL Gaetan
LOCALISATION		RESULTAT	
Sol		Fr1:Amiante détecté (Chrysotile)

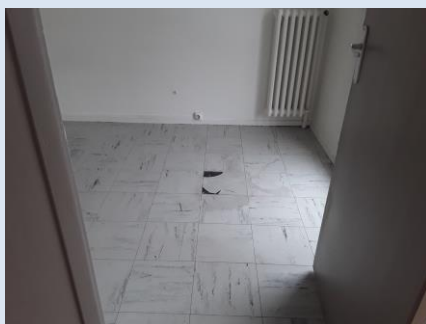
PIECE	ETAGE	ELEMENTS	DESCRIPTIF LABORATOIRE	Echantillon	REPERAGE	ETAT	RESULTAT
Chambre		Dalle de sol	Colle bitumineuse noire avec poussières	52LAM0402P007	Sol	DEGRADATION PARTIELLE	Fr2:Amiante détecté (Chrysotile)

PRELEVEMENT : 52LAM0402P007			
NOM DU CLIENT	NUMERO DU DOSSIER	PIECE OU LOCAL	
OPH77	52LAM0402 22/03/2018	Chambre	
ELEMENT	DESCRIPTIF DU LABORATOIRE	DATE DE PRELEVEMENT	NOM DE L'OPERATEUR
Dalle de sol	Colle bitumineuse noire avec poussières	22/03/2018	BEDEL Gaetan
LOCALISATION		RESULTAT	
Sol		Fr2:Amiante détecté (Chrysotile)

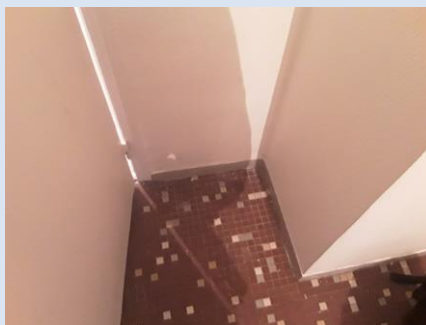
PRELEVEMENT : 52LAM0402P008			
NOM DU CLIENT	NUMERO DU DOSSIER		PIECE OU LOCAL
OPH77	52LAM0402 22/03/2018		Cuisine
ELEMENT	DESCRIPTIF DU LABORATOIRE	DATE DE PRELEVEMENT	NOM DE L'OPERATEUR
Carrelage	Colle grise hétérogène avec poussières + joint cassant gris en vrac non séparable + carrelage	22/03/2018	BEDEL Gaetan
LOCALISATION		RESULTAT	
Sol		Amiante non détecté	
EMPLACEMENT
