Rapport de mission de repérage des matériaux et produits contenant de l'amiante avant réalisation de travaux

Norme NF X 46-020 V .2017

17 Boulevard Chateaubriand - Logement 1 - ESC AM - R+7

77000 MELUN

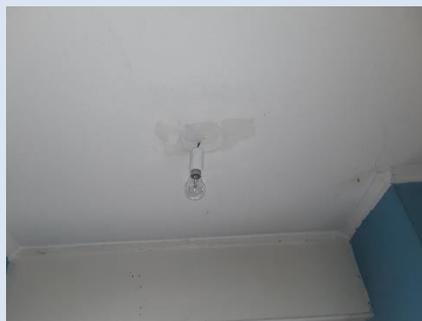
PRELEVEMENT : 52LAM0701P003			
NOM DU CLIENT	NUMERO DU DOSSIER	PIECE OU LOCAL	
HABITAT 77-OPH DE SEINE ET MARNE	52LAM0701 17/12/2019	Dégagement (R+7)	
ELEMENT	DESCRIPTIF DU LABORATOIRE	DATE DE PRELEVEMENT	NOM DE L'OPERATEUR
Enduit / Peinture béton	Peinture non séparable + enduit plâtreux blanc en vrac	17/12/2019	SIDHOUM Mohamed

LOCALISATION	RESULTAT
Plafond	Amiante non détecté

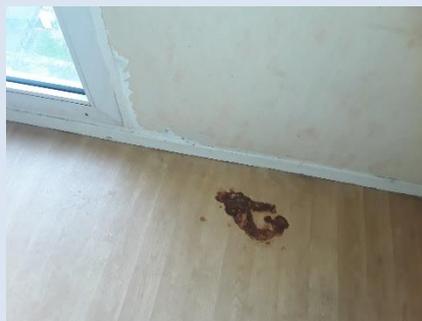
PRELEVEMENT : 52LAM0701P005			
NOM DU CLIENT	NUMERO DU DOSSIER	PIECE OU LOCAL	
HABITAT 77-OPH DE SEINE ET MARNE	52LAM0701 17/12/2019	Chambre 4 (R+7)	
ELEMENT	DESCRIPTIF DU LABORATOIRE	DATE DE PRELEVEMENT	NOM DE L'OPERATEUR
Enduit / Peinture béton	Peintures multiples non séparable + toile fibreuse blanche non séparable + enduit plâtreux blanc en vrac non séparable	17/12/2019	SIDHOUM Mohamed
LOCALISATION		RESULTAT	
Mur D		Amiante non détecté
