Rapport de mission de repérage des matériaux et produits contenant de l'amiante avant réalisation de travaux

Norme NF X 46-020 V .2017

1 Square A de Lamartine - Logement 1 - RC - ESC AN

RAPPORT N° :	52LAN0001	Laboratoire d'Analyses :	ITGA
Repérage réalisé le :	11/12/2019	Adresse laboratoire :	3 RUE ARMAND HERPIN LACROIX - CS 46537 35065 RENNES CEDEX
Accompagnateur :		Numéro d'accréditation :	1-5967
Par :	Vincent GONZALES	Organisme d'assurance professionnelle :	AXA France
N° certificat :	C067-SE09-2017	Adresse assurance :	313 Terrasses de l'Arche 92727 NANTERRE CEDEX
Date d'obtention :	13/11/2017	N° de contrat d'assurance :	10158549604
Organisme certificateur	Qaulit'compétences 16 rue villars - 57100 THONVILLE	Date de validité :	31/12/2019

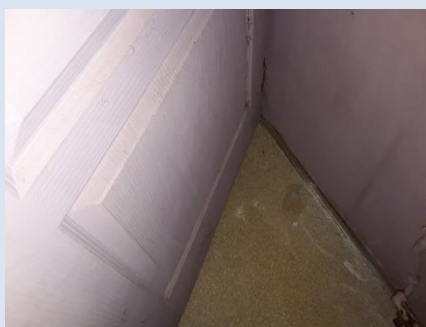
PRELEVEMENT : 52LAN0001P001			
NOM DU CLIENT	NUMERO DU DOSSIER	PIECE OU LOCAL	
HABITAT 77-OPH DE SEINE ET MARNE	52LAN0001 11/12/2019	Cuisine (RC)	
ELEMENT	DESCRIPTIF DU LABORATOIRE	DATE DE PRELEVEMENT	NOM DE L'OPERATEUR
Revêtement de sols	Revêtement souple beige	11/12/2019	GONZALES Vincent
LOCALISATION		RESULTAT	
Sol		Fr1:Amiante non détecté

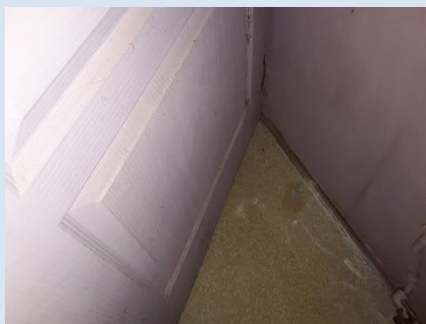
PRELEVEMENT : 52LAN0001P001			
NOM DU CLIENT	NUMERO DU DOSSIER	PIECE OU LOCAL	
HABITAT 77-OPH DE SEINE ET MARNE	52LAN0001 11/12/2019	Cuisine (RC)	
ELEMENT	DESCRIPTIF DU LABORATOIRE	DATE DE PRELEVEMENT	NOM DE L'OPERATEUR
Revêtement de sols	Colle polymère jaune avec poussières non séparable + ragréage rose	11/12/2019	GONZALES Vincent
LOCALISATION		RESULTAT	
Sol		Fr2:Amiante non détecté

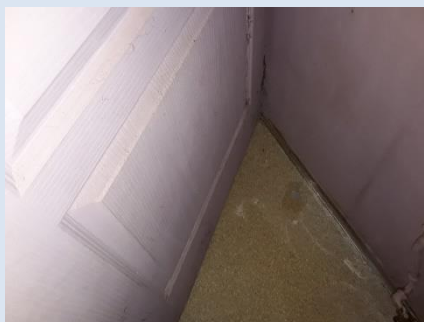
PRELEVEMENT : 52LAN0001P001			
NOM DU CLIENT	NUMERO DU DOSSIER	PIECE OU LOCAL	
HABITAT 77-OPH DE SEINE ET MARNE	52LAN0001 11/12/2019	Cuisine (RC)	
ELEMENT	DESCRIPTIF DU LABORATOIRE	DATE DE PRELEVEMENT	NOM DE L'OPERATEUR
Revêtement de sols	Matériau compact gris hétérogène	11/12/2019	GONZALES Vincent
LOCALISATION		RESULTAT	
Sol		Fr3:Amiante non détecté

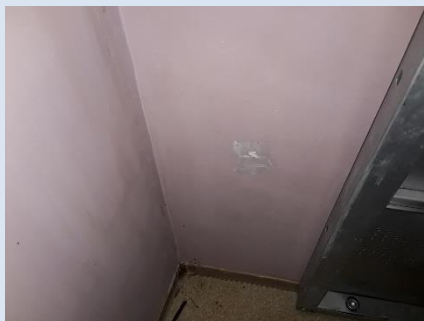
PRELEVEMENT : 52LAN0001P002			
NOM DU CLIENT	NUMERO DU DOSSIER	PIECE OU LOCAL	
HABITAT 77-OPH DE SEINE ET MARNE	52LAN0001 11/12/2019	Cuisine (RC)	
ELEMENT	DESCRIPTIF DU LABORATOIRE	DATE DE PRELEVEMENT	NOM DE L'OPERATEUR
Peinture	Peinture non séparable + carton non séparable + enduit plâtreux blanc en vrac	11/12/2019	GONZALES Vincent
LOCALISATION		RESULTAT	
Mur D		Amiante non détecté

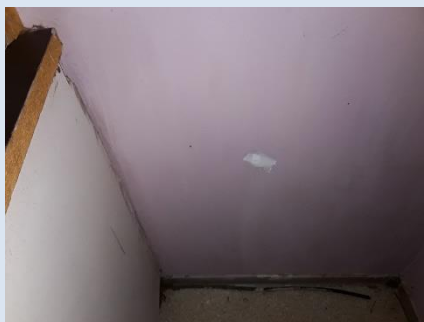
PRELEVEMENT : 52LAN0001P003			
NOM DU CLIENT	NUMERO DU DOSSIER	PIECE OU LOCAL	
HABITAT 77-OPH DE SEINE ET MARNE	52LAN0001 11/12/2019	Cuisine (RC)	
ELEMENT	DESCRIPTIF DU LABORATOIRE	DATE DE PRELEVEMENT	NOM DE L'OPERATEUR
Peinture	Peinture non séparable + carton non séparable	11/12/2019	GONZALES Vincent
LOCALISATION		RESULTAT	
Mur C		Fr1:Amiante non détecté

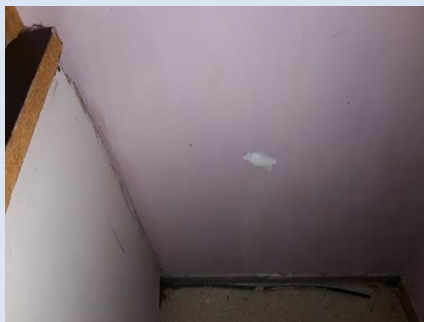
PRELEVEMENT : 52LAN0001P003			
NOM DU CLIENT	NUMERO DU DOSSIER	PIECE OU LOCAL	
HABITAT 77-OPH DE SEINE ET MARNE	52LAN0001 11/12/2019	Cuisine (RC)	
ELEMENT	DESCRIPTIF DU LABORATOIRE	DATE DE PRELEVEMENT	NOM DE L'OPERATEUR
Peinture	Matériau plâtreux blanc en vrac	11/12/2019	GONZALES Vincent
LOCALISATION		RESULTAT	
Mur C		Fr2:Amiante non détecté

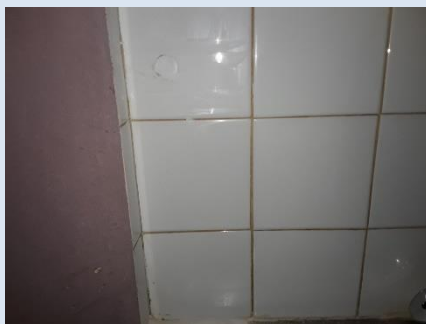
PRELEVEMENT : 52LAN0001P004			
NOM DU CLIENT	NUMERO DU DOSSIER	PIECE OU LOCAL	
HABITAT 77-OPH DE SEINE ET MARNE	52LAN0001 11/12/2019	Cuisine (RC)	
ELEMENT	DESCRIPTIF DU LABORATOIRE	DATE DE PRELEVEMENT	NOM DE L'OPERATEUR
Faïence 1	Carrelage	11/12/2019	GONZALES Vincent
LOCALISATION		RESULTAT	
Mur B		Fr1:Amiante non détecté

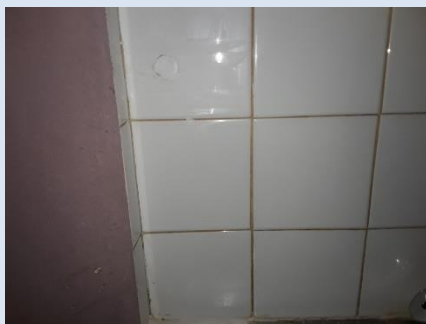
PRELEVEMENT : 52LAN0001P004			
NOM DU CLIENT	NUMERO DU DOSSIER	PIECE OU LOCAL	
HABITAT 77-OPH DE SEINE ET MARNE	52LAN0001 11/12/2019	Cuisine (RC)	
ELEMENT	DESCRIPTIF DU LABORATOIRE	DATE DE PRELEVEMENT	NOM DE L'OPERATEUR
Faïence 1	Colle beige avec couche cartonnée et poussières non séparable + couche plâtrée blanche en vrac	11/12/2019	GONZALES Vincent
LOCALISATION		RESULTAT	
Mur B		Fr2:Amiante non détecté

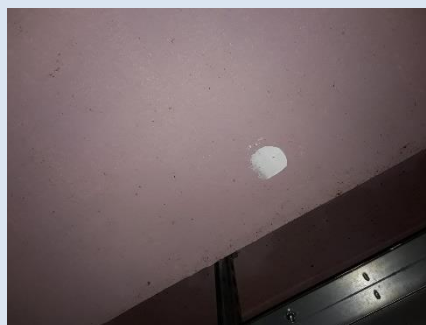
PRELEVEMENT : 52LAN0001P005			
NOM DU CLIENT	NUMERO DU DOSSIER	PIECE OU LOCAL	
HABITAT 77-OPH DE SEINE ET MARNE	52LAN0001 11/12/2019	Cuisine (RC)	
ELEMENT	DESCRIPTIF DU LABORATOIRE	DATE DE PRELEVEMENT	NOM DE L'OPERATEUR
Peinture	Peinture non séparable + carton non séparable + matériau plâtreux blanc en vrac	11/12/2019	GONZALES Vincent
LOCALISATION		RESULTAT	
Plafond		Amiante non détecté

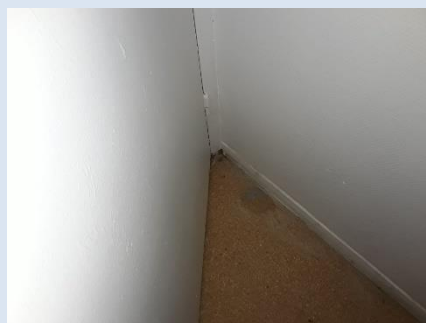
PRELEVEMENT : 52LAN0001P006			
NOM DU CLIENT	NUMERO DU DOSSIER	PIECE OU LOCAL	
HABITAT 77-OPH DE SEINE ET MARNE	52LAN0001 11/12/2019	WC (RC)	
ELEMENT	DESCRIPTIF DU LABORATOIRE	DATE DE PRELEVEMENT	NOM DE L'OPERATEUR
Revêtement de sols	Revêtement souple beige	11/12/2019	GONZALES Vincent
LOCALISATION		RESULTAT	
Sol		Fr1:Amiante non détecté

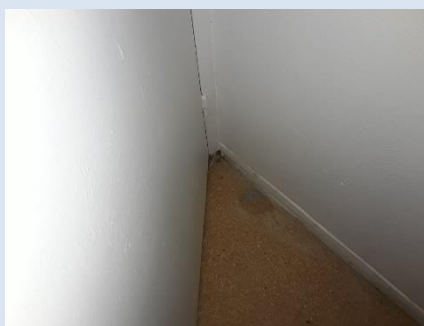
PRELEVEMENT : 52LAN0001P006			
NOM DU CLIENT	NUMERO DU DOSSIER	PIECE OU LOCAL	
HABITAT 77-OPH DE SEINE ET MARNE	52LAN0001 11/12/2019	WC (RC)	
ELEMENT	DESCRIPTIF DU LABORATOIRE	DATE DE PRELEVEMENT	NOM DE L'OPERATEUR
Revêtement de sols	Colle polymère jaune avec poussières non séparable + ragréage rose + matériau blanc non séparable	11/12/2019	GONZALES Vincent
LOCALISATION		RESULTAT	
Sol		Fr2:Amiante non détecté

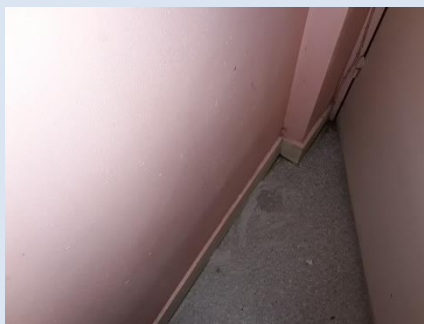
PRELEVEMENT : 52LAN0001P007			
NOM DU CLIENT	NUMERO DU DOSSIER	PIECE OU LOCAL	
HABITAT 77-OPH DE SEINE ET MARNE	52LAN0001 11/12/2019	Chambre 1 (RC)	
ELEMENT	DESCRIPTIF DU LABORATOIRE	DATE DE PRELEVEMENT	NOM DE L'OPERATEUR
Revêtement de sols	Revêtement souple beige	11/12/2019	GONZALES Vincent
LOCALISATION		RESULTAT	
Sol		Fr1:Amiante non détecté

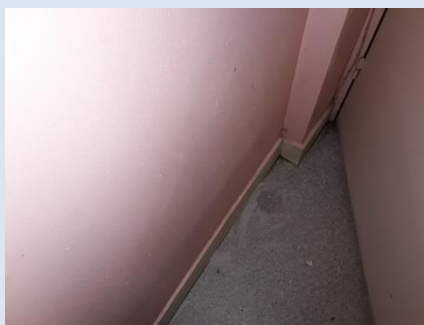
PRELEVEMENT : 52LAN0001P007			
NOM DU CLIENT	NUMERO DU DOSSIER	PIECE OU LOCAL	
HABITAT 77-OPH DE SEINE ET MARNE	52LAN0001 11/12/2019	Chambre 1 (RC)	
ELEMENT	DESCRIPTIF DU LABORATOIRE	DATE DE PRELEVEMENT	NOM DE L'OPERATEUR
Revêtement de sols	Colle polymère jaune avec poussières non séparable + ragréage rose	11/12/2019	GONZALES Vincent
LOCALISATION		RESULTAT	
Sol		Fr2:Amiante non détecté

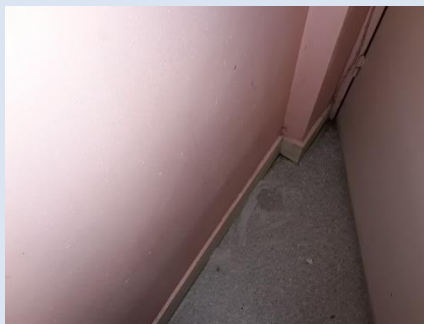
PRELEVEMENT : 52LAN0001P007			
NOM DU CLIENT	NUMERO DU DOSSIER	PIECE OU LOCAL	
HABITAT 77-OPH DE SEINE ET MARNE	52LAN0001 11/12/2019	Chambre 1 (RC)	
ELEMENT	DESCRIPTIF DU LABORATOIRE	DATE DE PRELEVEMENT	NOM DE L'OPERATEUR
Revêtement de sols	Matériau compact gris hétérogène	11/12/2019	GONZALES Vincent
LOCALISATION		RESULTAT	
Sol		Fr3:Amiante non détecté

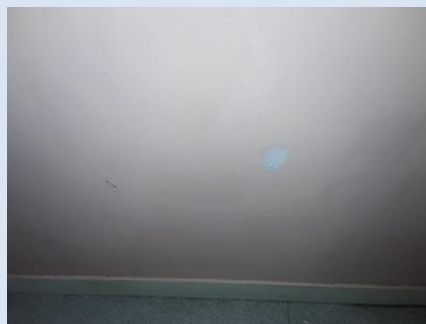
PRELEVEMENT : 52LAN0001P008			
NOM DU CLIENT	NUMERO DU DOSSIER	PIECE OU LOCAL	
HABITAT 77-OPH DE SEINE ET MARNE	52LAN0001 11/12/2019	Chambre 1 (RC)	
ELEMENT	DESCRIPTIF DU LABORATOIRE	DATE DE PRELEVEMENT	NOM DE L'OPERATEUR
Peinture	Peinture non séparable + carton non séparable	11/12/2019	GONZALES Vincent
LOCALISATION		RESULTAT	
Mur C		Fr1:Amiante non détecté

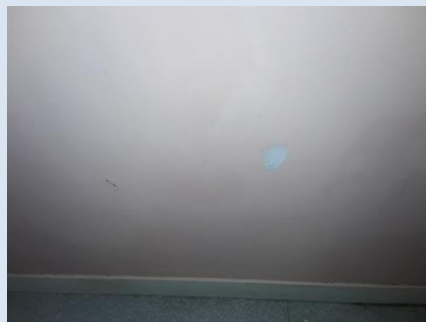
PRELEVEMENT : 52LAN0001P008			
NOM DU CLIENT	NUMERO DU DOSSIER	PIECE OU LOCAL	
HABITAT 77-OPH DE SEINE ET MARNE	52LAN0001 11/12/2019	Chambre 1 (RC)	
ELEMENT	DESCRIPTIF DU LABORATOIRE	DATE DE PRELEVEMENT	NOM DE L'OPERATEUR
Peinture	Matériau plâtreux blanc en vrac	11/12/2019	GONZALES Vincent
LOCALISATION		RESULTAT	
Mur C		Fr2:Amiante non détecté

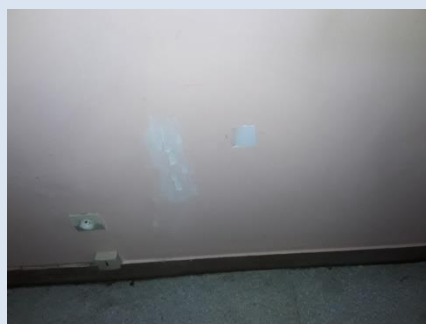
Chambre 1	RC	Peinture	Matériau plâtreux blanc en vrac	52LAN0001P009	Mur A	DEGRADATION PARTIELLE	Fr2:Amiante non détecté	RESULTAT ANALYSE
Chambre 1	RC	Peinture	Peinture non séparable + carton non séparable	52LAN0001P009	Mur B	DEGRADATION PARTIELLE	Fr1:Amiante non détecté	ZPSO
Chambre 1	RC	Peinture	Matériau plâtreux blanc en vrac	52LAN0001P009	Mur B	DEGRADATION PARTIELLE	Fr2:Amiante non détecté	ZPSO
Chambre 2	RC	Peinture	Peinture non séparable + carton non séparable	52LAN0001P009	Mur B	DEGRADATION PARTIELLE	Fr1:Amiante non détecté	ZPSO
Chambre 2	RC	Peinture	Matériau plâtreux blanc en vrac	52LAN0001P009	Mur B	DEGRADATION PARTIELLE	Fr2:Amiante non détecté	ZPSO
Chambre 3	RC	Peinture	Peinture non séparable + carton non séparable	52LAN0001P009	Mur D	DEGRADATION PARTIELLE	Fr1:Amiante non détecté	ZPSO
Chambre 3	RC	Peinture	Matériau plâtreux blanc en vrac	52LAN0001P009	Mur D	DEGRADATION PARTIELLE	Fr2:Amiante non détecté	ZPSO

PRELEVEMENT : 52LAN0001P009			
NOM DU CLIENT	NUMERO DU DOSSIER	PIECE OU LOCAL	
HABITAT 77-OPH DE SEINE ET MARNE	52LAN0001 11/12/2019	Chambre 1 (RC)	
ELEMENT	DESCRIPTIF DU LABORATOIRE	DATE DE PRELEVEMENT	NOM DE L'OPERATEUR
Peinture	Peinture non séparable + carton non séparable	11/12/2019	GONZALES Vincent
LOCALISATION		RESULTAT	
Mur A		Fr1:Amiante non détecté

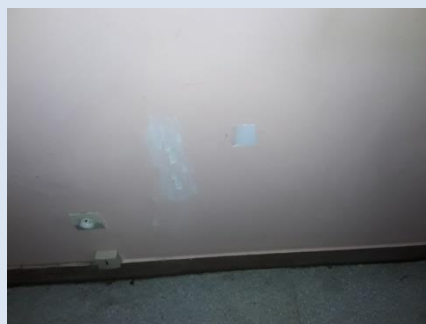
PRELEVEMENT : 52LAN0001P009			
NOM DU CLIENT	NUMERO DU DOSSIER	PIECE OU LOCAL	
HABITAT 77-OPH DE SEINE ET MARNE	52LAN0001 11/12/2019	Chambre 1 (RC)	
ELEMENT	DESCRIPTIF DU LABORATOIRE	DATE DE PRELEVEMENT	NOM DE L'OPERATEUR
Peinture	Matériau plâtreux blanc en vrac	11/12/2019	GONZALES Vincent
LOCALISATION		RESULTAT	
Mur A		Fr2:Amiante non détecté

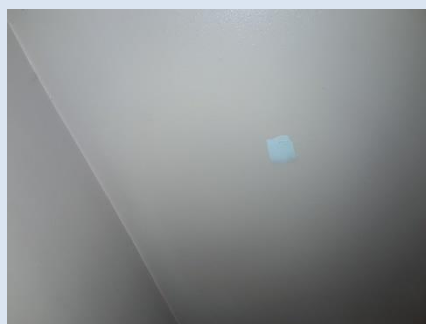
PRELEVEMENT : 52LAN0001P010			
NOM DU CLIENT	NUMERO DU DOSSIER	PIECE OU LOCAL	
HABITAT 77-OPH DE SEINE ET MARNE	52LAN0001 11/12/2019	Chambre 1 (RC)	
ELEMENT	DESCRIPTIF DU LABORATOIRE	DATE DE PRELEVEMENT	NOM DE L'OPERATEUR
Peinture	Peinture non séparable + carton non séparable	11/12/2019	GONZALES Vincent
LOCALISATION		RESULTAT	
Plafond		Fr1:Amiante non détecté

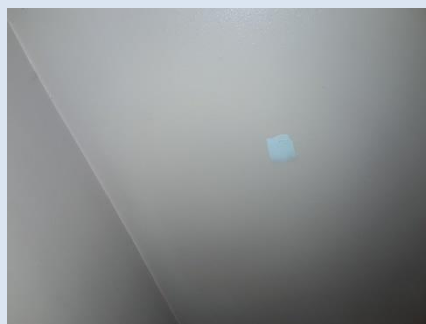
PRELEVEMENT : 52LAN0001P010			
NOM DU CLIENT	NUMERO DU DOSSIER	PIECE OU LOCAL	
HABITAT 77-OPH DE SEINE ET MARNE	52LAN0001 11/12/2019	Chambre 1 (RC)	
ELEMENT	DESCRIPTIF DU LABORATOIRE	DATE DE PRELEVEMENT	NOM DE L'OPERATEUR
Peinture	Matériau plâtreux blanc en vrac	11/12/2019	GONZALES Vincent
LOCALISATION		RESULTAT	
Plafond		Fr2:Amiante non détecté

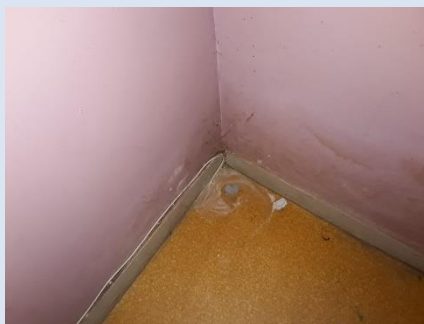
PRELEVEMENT : 52LAN0001P011			
NOM DU CLIENT	NUMERO DU DOSSIER	PIECE OU LOCAL	
HABITAT 77-OPH DE SEINE ET MARNE	52LAN0001 11/12/2019	Entrée (RC)	
ELEMENT	DESCRIPTIF DU LABORATOIRE	DATE DE PRELEVEMENT	NOM DE L'OPERATEUR
Revêtement de sols	Revêtement souple beige	11/12/2019	GONZALES Vincent
LOCALISATION		RESULTAT	
Sol		Fr1:Amiante non détecté

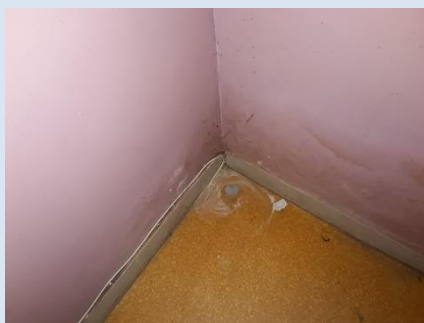
PRELEVEMENT : 52LAN0001P011			
NOM DU CLIENT	NUMERO DU DOSSIER	PIECE OU LOCAL	
HABITAT 77-OPH DE SEINE ET MARNE	52LAN0001 11/12/2019	Entrée (RC)	
ELEMENT	DESCRIPTIF DU LABORATOIRE	DATE DE PRELEVEMENT	NOM DE L'OPERATEUR
Revêtement de sols	Colle polymère jaune avec poussières non séparable + ragréage rose	11/12/2019	GONZALES Vincent
LOCALISATION		RESULTAT	
Sol		Fr2:Amiante non détecté

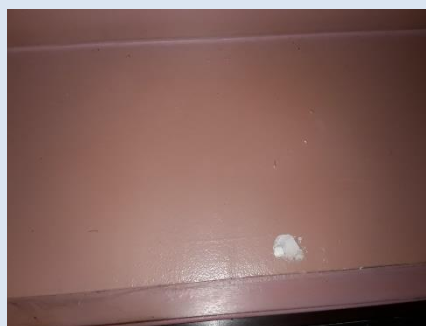
PRELEVEMENT : 52LAN0001P012			
NOM DU CLIENT	NUMERO DU DOSSIER	PIECE OU LOCAL	
HABITAT 77-OPH DE SEINE ET MARNE	52LAN0001 11/12/2019	Entrée (RC)	
ELEMENT	DESCRIPTIF DU LABORATOIRE	DATE DE PRELEVEMENT	NOM DE L'OPERATEUR
Peinture	Peintures multiples en vrac non séparable + matériau plâtreux blanc en faible quantité en vrac	11/12/2019	GONZALES Vincent
LOCALISATION		RESULTAT	
Mur F		Amiante non détecté
