Rapport de mission de repérage des matériaux et produits contenant de l'amiante avant réalisation de travaux

1 SQUARE A DE LAMARTINE

77000 MELUN

RAPPORT N° :	52LAN0603	Laboratoire d'Analyses :	ITGA
Repérage réalisé le :	21/05/2019	Adresse laboratoire :	3 RUE ARMAND HERPIN LACROIX - CS 46537 35065 RENNES CEDEX
Accompagnateur :		Numéro d'accréditation :	1-5967
Par :	Tristan BRUNOT	Organisme d'assurance professionnelle :	AXA France
N° certificat :	CPDI 3541	Adresse assurance :	313 Terrasses de l'Arche 92727 NANTERRE CEDEX
Date d'obtention :	27/12/2017	N° de contrat d'assurance :	10158549604
Organisme certificateur	I.CERT PARC EDONIA - BAT G - RUE DE LA TERRE VICTORIA - 35760 SAINT GREGOIRE	Date de validité :	31/12/2019

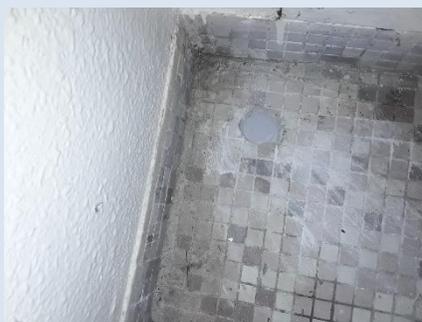
PRELEVEMENT : 52LAN0603P001			
NOM DU CLIENT	NUMERO DU DOSSIER		PIECE OU LOCAL
OPH77	52LAN0603 21/05/2019		Cuisine (RC)
ELEMENT	DESCRIPTIF DU LABORATOIRE	DATE DE PRELEVEMENT	NOM DE L'OPERATEUR
Colle	Colle grise + joint cassant gris non séparable	21/05/2019	BRUNOT Tristan
LOCALISATION		RESULTAT	
Sol		Fr1:Amiante détecté (Chrysotile)

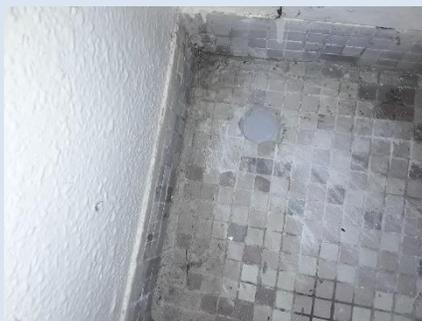
PRELEVEMENT : 52LAN0603P001			
NOM DU CLIENT	NUMERO DU DOSSIER		PIECE OU LOCAL
OPH77	52LAN0603 21/05/2019		Cuisine (RC)
ELEMENT	DESCRIPTIF DU LABORATOIRE	DATE DE PRELEVEMENT	NOM DE L'OPERATEUR
Colle	Carrelage	21/05/2019	BRUNOT Tristan
LOCALISATION		RESULTAT	
Sol		Fr2:Amiante non détecté

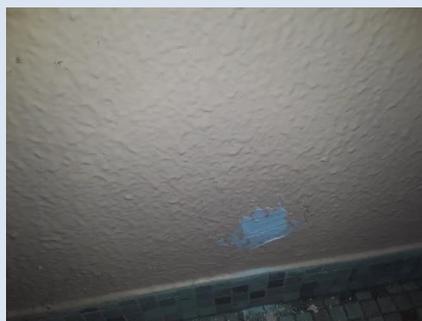
PRELEVEMENT : 52LAN0603P004

NOM DU CLIENT	NUMERO DU DOSSIER	PIECE OU LOCAL	
OPH77	52LAN0603 21/05/2019	Cuisine (RC)	
ELEMENT	DESCRIPTIF DU LABORATOIRE	DATE DE PRELEVEMENT	NOM DE L'OPERATEUR
Enduit / Peinture	Enduit plâtreux blanc en vrac + peintures multiples non séparable	21/05/2019	BRUNOT Tristan
LOCALISATION		RESULTAT	
Mur F		Amiante non détecté

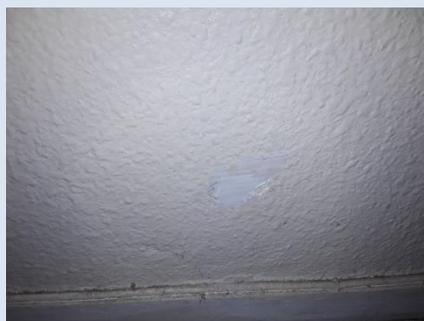
PRELEVEMENT : 52LAN0603P005			
NOM DU CLIENT	NUMERO DU DOSSIER	PIECE OU LOCAL	
OPH77	52LAN0603 21/05/2019	Entrée (RC)	
ELEMENT	DESCRIPTIF DU LABORATOIRE	DATE DE PRELEVEMENT	NOM DE L'OPERATEUR
Enduit / Peinture	Enduit plâtreux blanc en vrac + peintures multiples non séparable + matériau gris en faible quantité en vrac non séparable	21/05/2019	BRUNOT Tristan
LOCALISATION		RESULTAT	
Mur D		Amiante non détecté

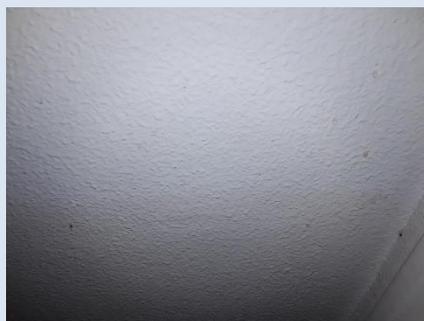
PRELEVEMENT : 52LAN0603P006			
NOM DU CLIENT	NUMERO DU DOSSIER	PIECE OU LOCAL	
OPH77	52LAN0603 21/05/2019	Salle de bains (RC)	
ELEMENT	DESCRIPTIF DU LABORATOIRE	DATE DE PRELEVEMENT	NOM DE L'OPERATEUR
Enduit / Peinture	Enduit compact gris + peinture non séparable	21/05/2019	BRUNOT Tristan
LOCALISATION		RESULTAT	
Mur D		Fr1:Amiante non détecté

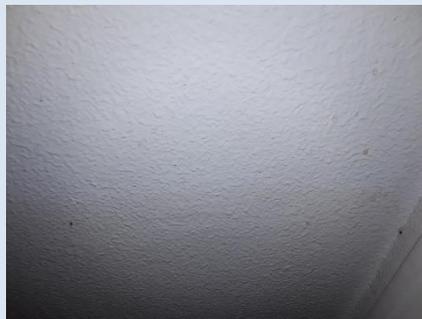
PRELEVEMENT : 52LAN0603P006			
NOM DU CLIENT	NUMERO DU DOSSIER		PIECE OU LOCAL
OPH77	52LAN0603 21/05/2019		Salle de bains (RC)
ELEMENT	DESCRIPTIF DU LABORATOIRE	DATE DE PRELEVEMENT	NOM DE L'OPERATEUR
Enduit / Peinture	Matériau compact rouge hétérogène	21/05/2019	BRUNOT Tristan
LOCALISATION		RESULTAT	
Mur D		Fr2:Amiante non détecté

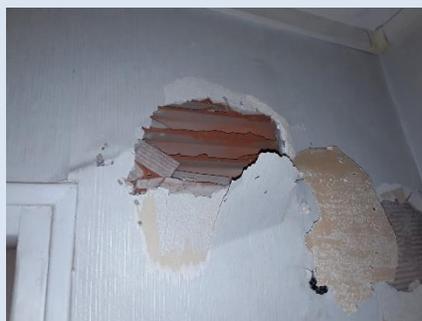
PRELEVEMENT : 52LAN0603P007			
NOM DU CLIENT	NUMERO DU DOSSIER		PIECE OU LOCAL
OPH77	52LAN0603 21/05/2019		Couloir 1 (RC)
ELEMENT	DESCRIPTIF DU LABORATOIRE	DATE DE PRELEVEMENT	NOM DE L'OPERATEUR
Enduit / Peinture	Matériau compact rouge hétérogène	21/05/2019	BRUNOT Tristan
LOCALISATION		RESULTAT	
Mur B		Fr1:Amiante non détecté

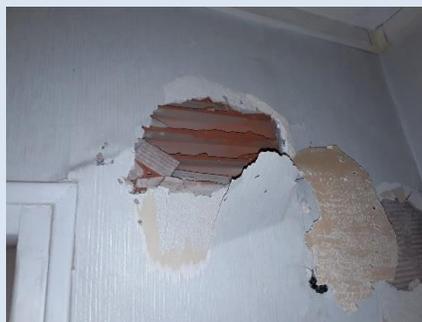
PRELEVEMENT : 52LAN0603P007			
NOM DU CLIENT	NUMERO DU DOSSIER		PIECE OU LOCAL
OPH77	52LAN0603 21/05/2019		Couloir 1 (RC)
ELEMENT	DESCRIPTIF DU LABORATOIRE	DATE DE PRELEVEMENT	NOM DE L'OPERATEUR
Enduit / Peinture	Enduit compact gris hétérogène + peinture non séparable	21/05/2019	BRUNOT Tristan
LOCALISATION		RESULTAT	
Mur B		Fr2:Amiante non détecté

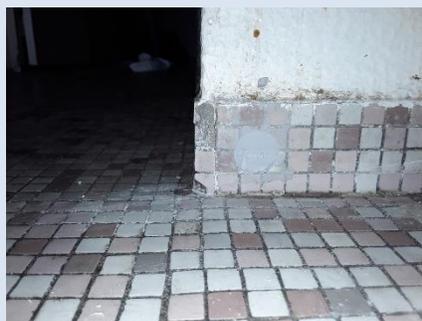
PRELEVEMENT : 52LAN0603P010			
NOM DU CLIENT	NUMERO DU DOSSIER		PIECE OU LOCAL
OPH77	52LAN0603 21/05/2019		Cuisine (RC)
ELEMENT	DESCRIPTIF DU LABORATOIRE	DATE DE PRELEVEMENT	NOM DE L'OPERATEUR
Colle plinthe	Couche plâtreuse blanche	21/05/2019	BRUNOT Tristan
LOCALISATION		RESULTAT	
Plinthe basse		Fr1:Amiante non détecté

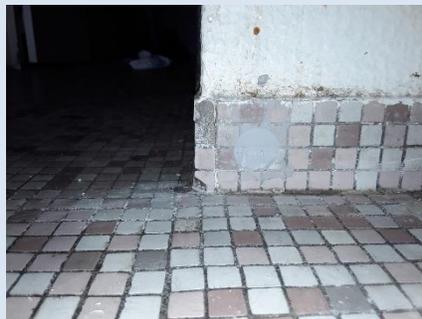
PRELEVEMENT : 52LAN0603P010			
NOM DU CLIENT	NUMERO DU DOSSIER		PIECE OU LOCAL
OPH77	52LAN0603 21/05/2019		Cuisine (RC)
ELEMENT	DESCRIPTIF DU LABORATOIRE	DATE DE PRELEVEMENT	NOM DE L'OPERATEUR
Colle plinthe	Carrelage	21/05/2019	BRUNOT Tristan
LOCALISATION		RESULTAT	
Plinthe basse		Fr2:Amiante non détecté

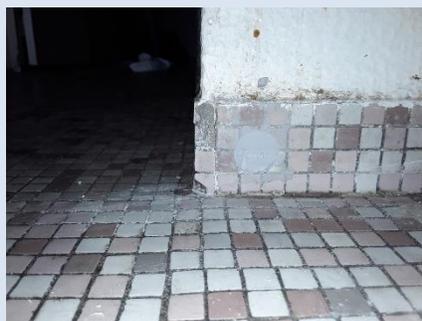
PRELEVEMENT : 52LAN0603P010			
NOM DU CLIENT	NUMERO DU DOSSIER		PIECE OU LOCAL
OPH77	52LAN0603 21/05/2019		Cuisine (RC)
ELEMENT	DESCRIPTIF DU LABORATOIRE	DATE DE PRELEVEMENT	NOM DE L'OPERATEUR
Colle plinthe	Colle grise + joint cassant gris non séparable + peinture non séparable	21/05/2019	BRUNOT Tristan
LOCALISATION		RESULTAT	
Plinthe basse		Fr3:Amiante non détecté
