Rapport de mission de repérage des matériaux et produits contenant de l'amiante avant réalisation de travaux

1 SQUARE A LAMARTINE - APT 3

RAPPORT N° :	52LAN1603	Laboratoire d'Analyses :	ITGA
Repérage réalisé le :	28/09/2017	Adresse laboratoire :	3 RUE ARMAND HERPIN LACROIX - CS 46537 35065 RENNES CEDEX
Accompagnateur :		Numéro d'accréditation :	1-5967
Par :	Mickaël JULIEN	Organisme d'assurance professionnelle :	ALLIANZ
N° certificat :	CPDI 4129	Adresse assurance :	Direction Opérations Entreprises 5C Esplanade Charles de Gaulle 33081 BORDEAUX CEDEX
Date d'obtention :	01/01/2017	N° de contrat d'assurance :	55897385
Organisme certificateur	I.CERT Parc Edonia - Bâtiment G - Rue de la Terre Victoria - 35760 SAINT-GREGOIRE	Date de validité :	31/12/2017

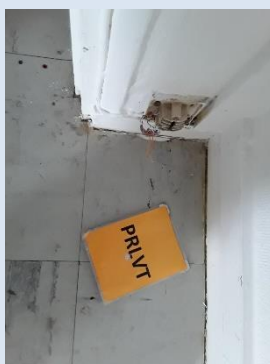
PRELEVEMENT : 52LAN1603P004			
NOM DU CLIENT	NUMERO DU DOSSIER		PIECE OU LOCAL
OPH77	52LAN1603 28/09/2017		Séjour
ELEMENT	DESCRIPTIF DU LABORATOIRE	DATE DE PRELEVEMENT	NOM DE L'OPERATEUR
Dalle de sol	Colle bitumineuse noire	28/09/2017	JULIEN Mickaël
LOCALISATION		RESULTAT	
Sol		Fr2:Amiante détecté (Chrysotile)

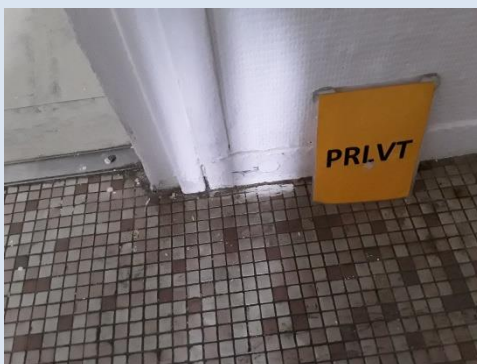
PRELEVEMENT : 52LAN1603P005			
NOM DU CLIENT	NUMERO DU DOSSIER		PIECE OU LOCAL
OPH77	52LAN1603 28/09/2017		Cuisine
ELEMENT	DESCRIPTIF DU LABORATOIRE	DATE DE PRELEVEMENT	NOM DE L'OPERATEUR
Plinthes	Colle grise + matériau compact gris hétérogène + joint cassant gris non séparable + peinture + carrelage	28/09/2017	JULIEN Mickaël
LOCALISATION		RESULTAT	
Mur F		Amiante non détecté
