## Rapport de mission de repérage des matériaux et produits contenant de l'amiante avant réalisation de travaux

1 SQUARE A. DE LAMARTINE

77000 MELUN

RAPPORT N° :	52LAN1703	Laboratoire d'Analyses :	ITGA
Repérage réalisé le :	01/08/2018	Adresse laboratoire :	3 RUE ARMAND HERPIN LACROIX - CS 46537 35065 RENNES CEDEX
Accompagnateur :		Numéro d'accréditation :	1-5967
Par :	Gaetan BEDEL	Organisme d'assurance professionnelle :	AXA France
N° certificat :	CPDI3869	Adresse assurance :	313 Terrasses de l'Arche 92727 NANTERRE CEDEX
Date d'obtention :	22/04/2016	N° de contrat d'assurance :	10063271004
Organisme certificateur	I.CERT PARC EDONIA - BAT G - RUE DE LA TERRE VICTORIA - 35760 SAINT GREGOIRE	Date de validité :	31/12/2018

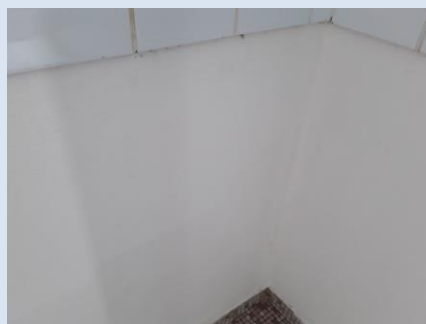
PRELEVEMENT : 52LAN1703P001			
NOM DU CLIENT	NUMERO DU DOSSIER		PIECE OU LOCAL
OPH77	52LAN1703 01/08/2018		Cuisine
ELEMENT	DESCRIPTIF DU LABORATOIRE	DATE DE PRELEVEMENT	NOM DE L'OPERATEUR
Enduit / Peinture béton	Enduit plâtreux blanc en vrac non séparable + peinture non séparable	01/08/2018	BEDEL Gaetan
LOCALISATION		RESULTAT	
Mur A		Amiante non détecté

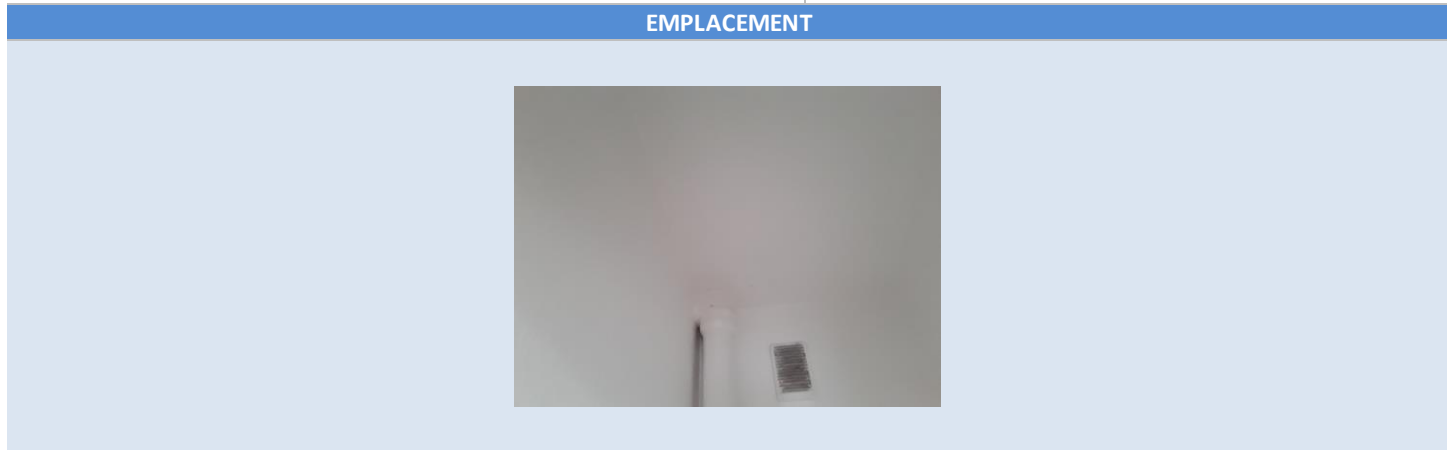
PRELEVEMENT : 52LAN1703P003			
NOM DU CLIENT	NUMERO DU DOSSIER	PIECE OU LOCAL	
OPH77	52LAN1703 01/08/2018	WC	
ELEMENT	DESCRIPTIF DU LABORATOIRE	DATE DE PRELEVEMENT	NOM DE L'OPERATEUR
Enduit / Peinture béton	Enduit plâtreux blanc en vrac + peintures multiples non séparable + peinture bitumineuse non séparable	01/08/2018	BEDEL Gaetan
LOCALISATION		RESULTAT	
Plafond		Amiante non détecté

Ref dossier client : 52LAN1703-01 - 1 SQUARE A. DE LAMARTINE 77000 MELUN Ref échantillon client : 52LAN1703P003 / LOGEMENTS COLLECTIFS - - - / WC Plafond Enduit Peinture béton				Ref échantillon ITGA : IT071808-8678 Description ITGA : Enduit plâtreux blanc en vrac / Peintures multiples / Peinture bitumineuse
Enduit plâtreux blanc en vrac + peintures multiples non séparable + peinture bitumineuse non séparable	META	1	07/08/2018	Amiante non détecté / -

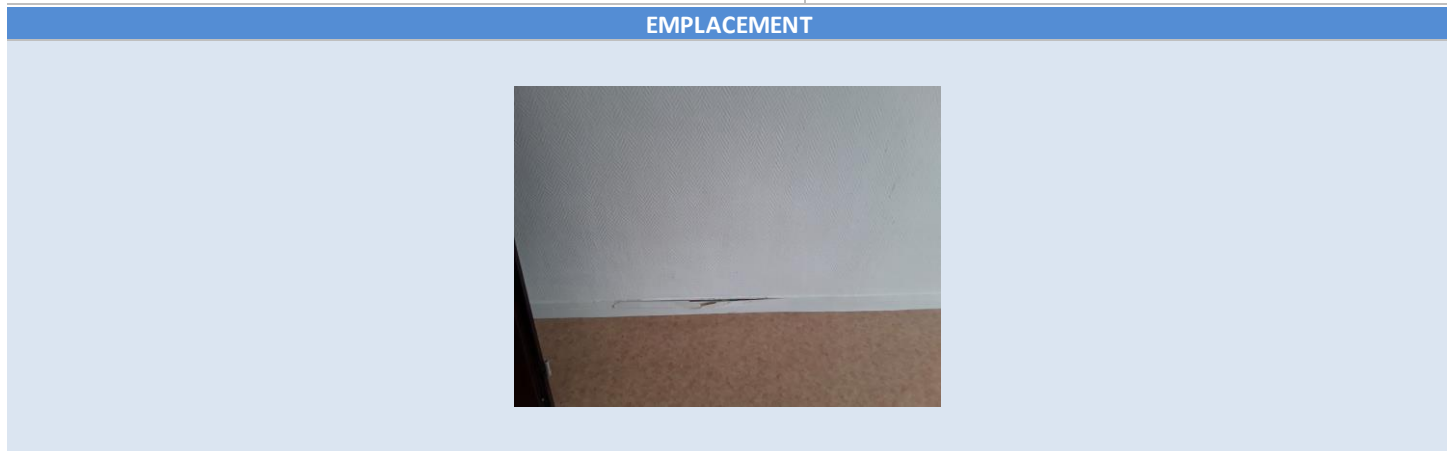
PRELEVEMENT : 52LAN1703P004			
NOM DU CLIENT	NUMERO DU DOSSIER	PIECE OU LOCAL	
OPH77	52LAN1703 01/08/2018	Séjour	
ELEMENT	DESCRIPTIF DU LABORATOIRE	DATE DE PRELEVEMENT	NOM DE L'OPERATEUR
Enduit / Peinture béton	Enduit plâtreux blanc en vrac non séparable + matériau gris en vrac non séparable + matériau rouge en faible quantité en vrac non séparable + peinture non séparable	01/08/2018	BEDEL Gaetan
LOCALISATION		RESULTAT	
Mur A		Amiante non détecté

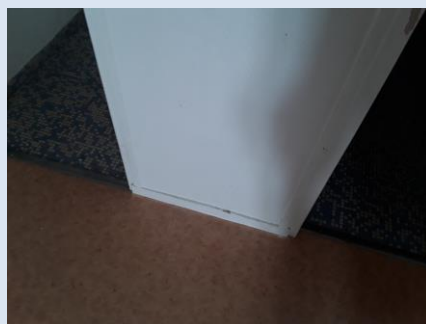
PRELEVEMENT : 52LAN1703P005			
NOM DU CLIENT	NUMERO DU DOSSIER	PIECE OU LOCAL	
OPH77	52LAN1703 01/08/2018	Entrée	
ELEMENT	DESCRIPTIF DU LABORATOIRE	DATE DE PRELEVEMENT	NOM DE L'OPERATEUR
Enduit / Peinture	Enduit gris en vrac non séparable + matériau beige en vrac non séparable + peinture non séparable	01/08/2018	BEDEL Gaetan
LOCALISATION		RESULTAT	
Mur A		Amiante non détecté

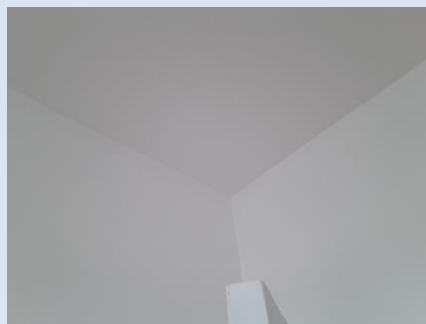
Séjour		Enduit / Peinture béton	Enduit plâtreux blanc en vrac non séparable + matériau gris en vrac non séparable + peinture non séparable	52LAN1703P006	Plafond	BON ETAT	Amiante non détecté	RESULTAT ANALYSE

PRELEVEMENT : 52LAN1703P006			
NOM DU CLIENT	NUMERO DU DOSSIER	PIECE OU LOCAL	
OPH77	52LAN1703 01/08/2018	Séjour	
ELEMENT	DESCRIPTIF DU LABORATOIRE	DATE DE PRELEVEMENT	NOM DE L'OPERATEUR
Enduit / Peinture béton	Enduit plâtreux blanc en vrac non séparable + matériau gris en vrac non séparable + peinture non séparable	01/08/2018	BEDEL Gaetan
LOCALISATION		RESULTAT	
Plafond		Amiante non détecté

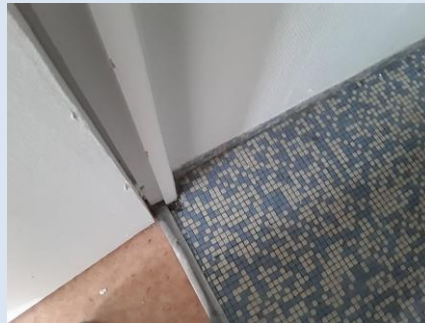
PRELEVEMENT : 52LAN1703P007			
NOM DU CLIENT	NUMERO DU DOSSIER		PIECE OU LOCAL
OPH77	52LAN1703 01/08/2018		WC
ELEMENT	DESCRIPTIF DU LABORATOIRE	DATE DE PRELEVEMENT	NOM DE L'OPERATEUR
Carrelage	Colle grise + joint cassant gris + matériau compact gris hétérogène + carrelage	01/08/2018	BEDEL Gaetan
LOCALISATION		RESULTAT	
Sol		Amiante non détecté	
EMPLACEMENT

* Colle grise + joint cassant gris + matériau compact gris hétérogène + carrelage	META	1	07/08/2018	Amiante non détecté / -
