Rapport de mission de repérage des matériaux et produits contenant de l'amiante avant réalisation de travaux

Norme NF X 46-020 V .2017

2 SQUARE ANTOINE LAMARTINE

77000 MELUN

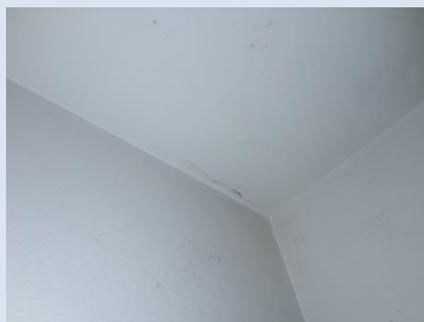
PRELEVEMENT : 52LAO0104P002			
NOM DU CLIENT	NUMERO DU DOSSIER	PIECE OU LOCAL	
HABITAT 77-OPH DE SEINE ET MARNE	52LAO0104 07/11/2019	Salle de bains (Rez de chaussée)	
ELEMENT	DESCRIPTIF DU LABORATOIRE	DATE DE PRELEVEMENT	NOM DE L'OPERATEUR
Enduit / Peinture béton	Peintures multiples non séparable + enduit plâtreux blanc en vrac	07/11/2019	RHENZOUR Abdessamad
LOCALISATION		RESULTAT	
Plafond		Amiante non détecté

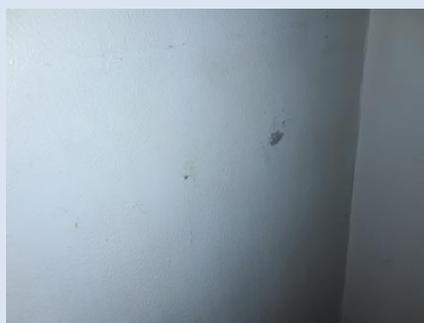
PRELEVEMENT : 52LAO0104P003			
NOM DU CLIENT	NUMERO DU DOSSIER	PIECE OU LOCAL	
HABITAT 77-OPH DE SEINE ET MARNE	52LAO0104 07/11/2019	Salle de bains (Rez de chaussée)	
ELEMENT	DESCRIPTIF DU LABORATOIRE	DATE DE PRELEVEMENT	NOM DE L'OPERATEUR
Enduit / Peinture béton	Peintures multiples non séparable + enduit gris en vrac	07/11/2019	RHENZOUR Abdessamad
LOCALISATION		RESULTAT	
Mur A		Amiante non détecté

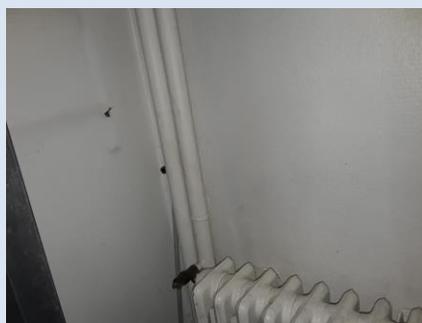
PRELEVEMENT : 52LAO0104P004			
NOM DU CLIENT	NUMERO DU DOSSIER	PIECE OU LOCAL	
HABITAT 77-OPH DE SEINE ET MARNE	52LAO0104 07/11/2019	Séjour / Salon (Rez de chaussée)	
ELEMENT	DESCRIPTIF DU LABORATOIRE	DATE DE PRELEVEMENT	NOM DE L'OPERATEUR
Enduit / Peinture béton	Peinture non séparable + toile fibreuse blanche en faible quantité non séparable + enduit beige en vrac	07/11/2019	RHENZOUR Abdessamad
LOCALISATION		RESULTAT	
Mur D		Amiante non détecté

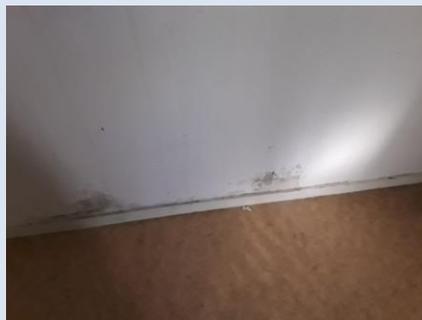
PRELEVEMENT : 52LAO0104P005			
NOM DU CLIENT	NUMERO DU DOSSIER	PIECE OU LOCAL	
HABITAT 77-OPH DE SEINE ET MARNE	52LAO0104 07/11/2019	Chambre 2 (Rez de chaussée)	
ELEMENT	DESCRIPTIF DU LABORATOIRE	DATE DE PRELEVEMENT	NOM DE L'OPERATEUR
Enduit / Peinture béton	Peintures multiples non séparable + enduit beige en vrac	07/11/2019	RHENZOUR Abdessamad
LOCALISATION		RESULTAT	
Mur B		Amiante non détecté

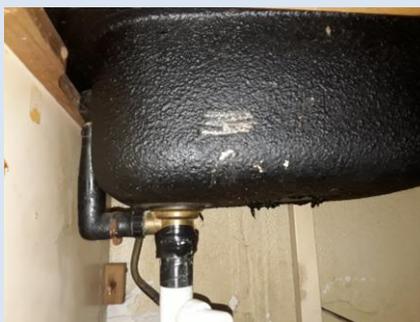
PRELEVEMENT : 52LAO0104P006			
NOM DU CLIENT	NUMERO DU DOSSIER	PIECE OU LOCAL	
HABITAT 77-OPH DE SEINE ET MARNE	52LAO0104 07/11/2019	Cuisine (Rez de chaussée)	
ELEMENT	DESCRIPTIF DU LABORATOIRE	DATE DE PRELEVEMENT	NOM DE L'OPERATEUR
Revêtement bitumineux	Matériau bitumineux noir	07/11/2019	RHENZOUR Abdessamad
LOCALISATION		RESULTAT	
Sous évier		Amiante détecté (Chrysotile)	
EMPLACEMENT
