Rapport de mission de repérage des matériaux et produits contenant de l'amiante avant réalisation de travaux

2 SQUARE A. DE LAMARTINE

77000 MELUN

RAPPORT N° :	52LAO0304	Laboratoire d'Analyses :	ITGA
Repérage réalisé le :	04/09/2018	Adresse laboratoire :	3 RUE ARMAND HERPIN LACROIX - CS 46537 35065 RENNES CEDEX
Accompagnateur :		Numéro d'accréditation :	1-5967
Par :	Alain LEITE LOPES	Organisme d'assurance professionnelle :	AXA France
N° certificat :	CPDI4715	Adresse assurance :	313 Terrasses de l'Arche 92727 NANTERRE CEDEX
Date d'obtention :	17/01/2018	N° de contrat d'assurance :	10063271004
Organisme certificateur	I.Cert Parc EDONIA - Bâtiment G - Rue de la Terre Victoria - 35760 Saint-Grégoire	Date de validité :	31/12/2018

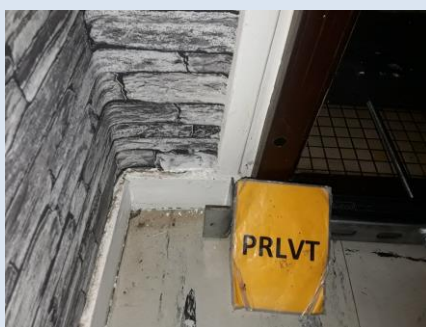
PRELEVEMENT : 52LAO0304P001			
NOM DU CLIENT	NUMERO DU DOSSIER		PIECE OU LOCAL
OPH77	52LAO0304 04/09/2018		Entrée
ELEMENT	DESCRIPTIF DU LABORATOIRE	DATE DE PRELEVEMENT	NOM DE L'OPERATEUR
Béton	Enduit plâtreux blanc en vrac + toile fibreuse blanche non séparable + peintures multiples non séparable + papier peint non séparable	04/09/2018	LEITE LOPES Alain
LOCALISATION		RESULTAT	
Mur D		Amiante non détecté

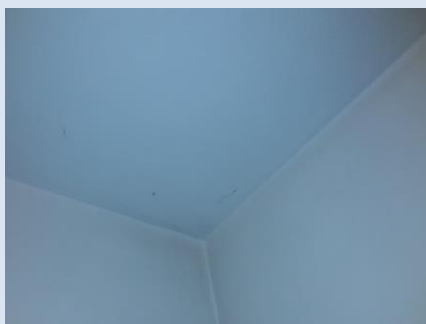
PRELEVEMENT : 52LAO0304P002			
NOM DU CLIENT	NUMERO DU DOSSIER		PIECE OU LOCAL
OPH77	52LAO0304 04/09/2018		Salle de bains
ELEMENT	DESCRIPTIF DU LABORATOIRE	DATE DE PRELEVEMENT	NOM DE L'OPERATEUR
Enduit / Peinture béton	Matériau gris en faible quantité en vrac non séparable + enduit plâtreux blanc en vrac + peintures multiples non séparable	04/09/2018	LEITE LOPES Alain
LOCALISATION		RESULTAT	
Plafond		Amiante non détecté

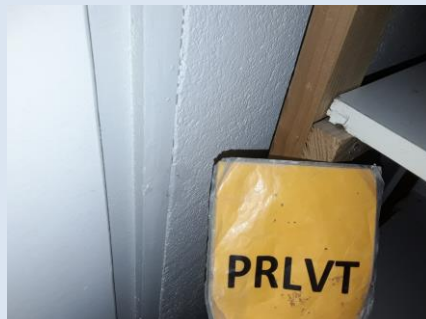
PRELEVEMENT : 52LAO0304P003			
NOM DU CLIENT	NUMERO DU DOSSIER	PIECE OU LOCAL	
OPH77	52LAO0304 04/09/2018	Placard 3	
ELEMENT	DESCRIPTIF DU LABORATOIRE	DATE DE PRELEVEMENT	NOM DE L'OPERATEUR
Enduit	Enduit gris en vrac hétérogène + peinture	04/09/2018	LEITE LOPES Alain
LOCALISATION		RESULTAT	
Mur A		Amiante non détecté

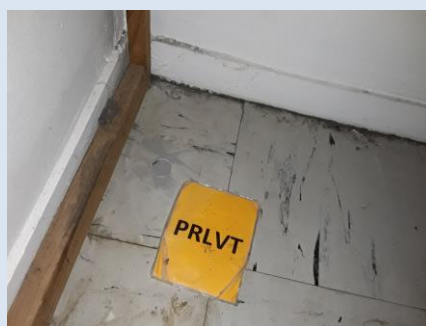
PRELEVEMENT : 52LAO0304P004			
NOM DU CLIENT	NUMERO DU DOSSIER	PIECE OU LOCAL	
OPH77	52LAO0304 04/09/2018	Placard 1	
ELEMENT	DESCRIPTIF DU LABORATOIRE	DATE DE PRELEVEMENT	NOM DE L'OPERATEUR
Dalle de sol	Dalle dure cassante grise	04/09/2018	LEITE LOPES Alain
LOCALISATION		RESULTAT	
Sol		Fr1:Amiante détecté (Chrysotile)

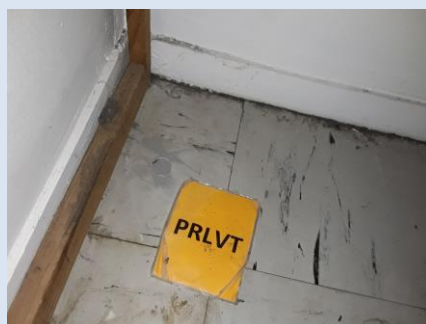
PRELEVEMENT : 52LAO0304P004

NOM DU CLIENT	NUMERO DU DOSSIER	PIECE OU LOCAL	
OPH77	52LAO0304 04/09/2018	Placard 1	
ELEMENT	DESCRIPTIF DU LABORATOIRE	DATE DE PRELEVEMENT	NOM DE L'OPERATEUR
Dalle de sol	Colle bitumineuse noire + ragréage gris en faible quantité non séparable	04/09/2018	LEITE LOPES Alain
LOCALISATION		RESULTAT	
Sol		Fr2:Amiante détecté (Chrysotile)

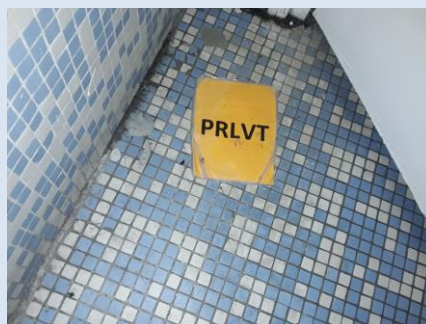
PRELEVEMENT : 52LAO0304P005

NOM DU CLIENT	NUMERO DU DOSSIER	PIECE OU LOCAL	
OPH77	52LAO0304 04/09/2018	Salle de bains	
ELEMENT	DESCRIPTIF DU LABORATOIRE	DATE DE PRELEVEMENT	NOM DE L'OPERATEUR
Carrelage	Colle grise + joint cassant gris non séparable + carrelage	04/09/2018	LEITE LOPES Alain
LOCALISATION		RESULTAT	
Sol		Amiante non détecté

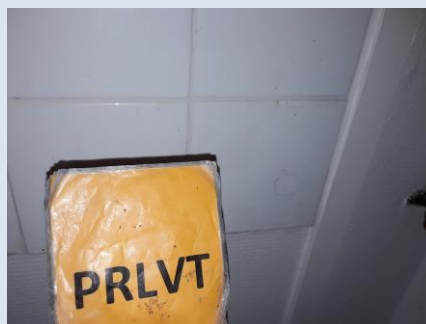
PRELEVEMENT : 52LAO0304P007			
NOM DU CLIENT	NUMERO DU DOSSIER	PIECE OU LOCAL	
OPH77	52LAO0304 04/09/2018	Cuisine	
ELEMENT	DESCRIPTIF DU LABORATOIRE	DATE DE PRELEVEMENT	NOM DE L'OPERATEUR
Faïence 1	Colle grise non séparable + couche plâtreuse blanche en vrac + carrelage	04/09/2018	LEITE LOPES Alain
LOCALISATION		RESULTAT	
Mur G		Amiante non détecté

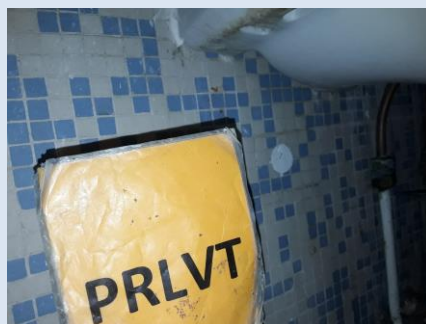
PRELEVEMENT : 52LAO0304P008			
NOM DU CLIENT	NUMERO DU DOSSIER	PIECE OU LOCAL	
OPH77	52LAO0304 04/09/2018	Salle de bains	
ELEMENT	DESCRIPTIF DU LABORATOIRE	DATE DE PRELEVEMENT	NOM DE L'OPERATEUR
Faïence 1	Colle beige en vrac non séparable + couche plâtreuse blanche + joint cassant beige en faible quantité non séparable + peinture + carrelage	04/09/2018	LEITE LOPES Alain
LOCALISATION		RESULTAT	
Mur C		Amiante non détecté

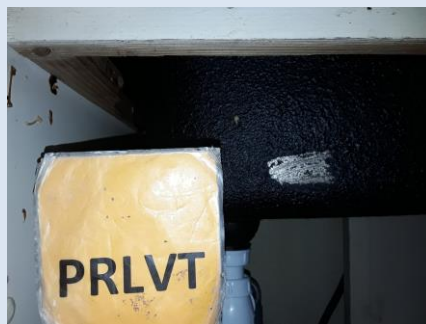
PRELEVEMENT : 52LAO0304P009			
NOM DU CLIENT	NUMERO DU DOSSIER	PIECE OU LOCAL	
OPH77	52LAO0304 04/09/2018	Cuisine	
ELEMENT	DESCRIPTIF DU LABORATOIRE	DATE DE PRELEVEMENT	NOM DE L'OPERATEUR
Revêtement bitumineux / Peinture	Tampon bitumineux noir en vrac	04/09/2018	LEITE LOPES Alain
LOCALISATION		RESULTAT	
Sous évier		Amiante détecté (Chrysotile)
