Rapport de mission de repérage des matériaux et produits contenant de l'amiante avant réalisation de travaux

2 SQUARE A. DE LAMARTINE APT 504

77000 MELUN

RAPPORT N° :	OPH77 52LAO0504	Date d'émission du rapport :	30/08/2017
Le repérage a été réalisé le :	23/08/2017	Accompagnateur :	
Par :	Mohamed BOUDLAL	Laboratoire d'Analyses :	ITGA
N° certificat de qualification :	C017-SE03-2017	Adresse laboratoire :	3 RUE ARMAND HERPIN LACROIX - CS 46537 35065 RENNES CEDEX
Date d'obtention :	28/04/2017	Numéro d'accréditation :	1-5967
Le présent rapport est établi par une personne dont les compétences sont certifiées par :	QUALIT'COMPETENCES 16 rue Villars - 57100 THONVILLE	Organisme d'assurance professionnelle :	ALLIANZ
		Adresse assurance :	Direction Opérations Entreprises 5C Esplanade Charles de Gaulle 33081 BORDEAUX CEDEX
		N° de contrat d'assurance :	55897385
		Date de validité :	31/12/2017

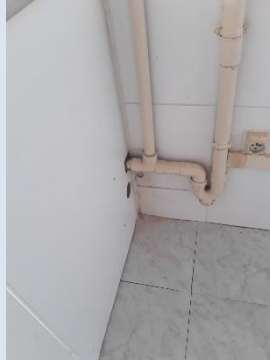
EMPLACEMENT

PRELEVEMENT : 52LAO0504P001		
NOM DU CLIENT	NUMERO DU DOSSIER	PIECE OU LOCAL
OPH77	52LAO0504 23/08/2017	Cuisine
MATERIAU	DATE DE PRELEVEMENT	NOM DE L'OPERATEUR
Colle blanche + carrelage	23/08/2017	BOUDLAL Mohamed
LOCALISATION		RESULTAT
Mur C		Amiante non détecté

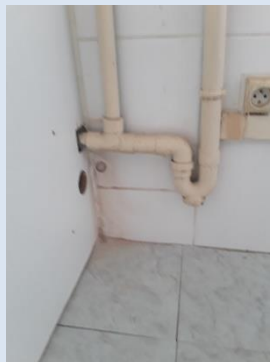
EMPLACEMENT

Cuisine	R+5	Colle	Mur B	52LAO0504P00 2	ZSO	DEGRADATI ON PARTIELLE	Amiante détectée (Chrysotile)

PRELEVEMENT : 52LAO0504P002		
NOM DU CLIENT	NUMERO DU DOSSIER	PIECE OU LOCAL
OPH77	52LAO0504 23/08/2017	Cuisine
MATERIAU	DATE DE PRELEVEMENT	NOM DE L'OPERATEUR
Colle grise	23/08/2017	BOUDLAL Mohamed
LOCALISATION		RESULTAT
Mur B		Fr1:Amiante détecté (Chrysotile)

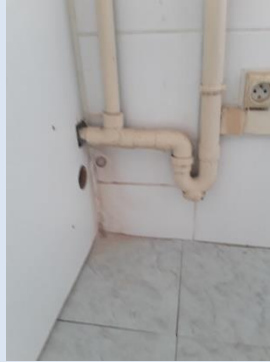
EMPLACEMENT

PRELEVEMENT : 52LAO0504P002		
NOM DU CLIENT	NUMERO DU DOSSIER	PIECE OU LOCAL
OPH77	52LAO0504 23/08/2017	Cuisine
MATERIAU	DATE DE PRELEVEMENT	NOM DE L'OPERATEUR
Carrelage	23/08/2017	BOUDLAL Mohamed
LOCALISATION		RESULTAT
Mur B		Fr2:Amiante non détecté

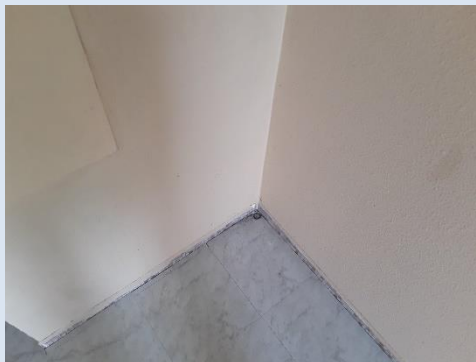
EMPLACEMENT

PRELEVEMENT : 52LAO0504P003		
NOM DU CLIENT	NUMERO DU DOSSIER	PIECE OU LOCAL
OPH77	52LAO0504 23/08/2017	Cuisine
MATERIAU	DATE DE PRELEVEMENT	NOM DE L'OPERATEUR
Revêtement cassant gris	23/08/2017	BOUDLAL Mohamed
LOCALISATION		RESULTAT
Sol		Fr1:Amiante non détecté

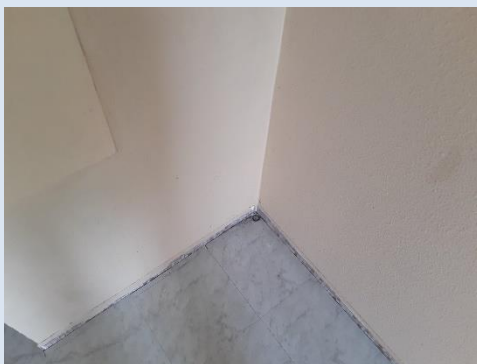
EMPLACEMENT

PRELEVEMENT : 52LAO0504P003		
NOM DU CLIENT	NUMERO DU DOSSIER	PIECE OU LOCAL
OPH77	52LAO0504 23/08/2017	Cuisine
MATERIAU	DATE DE PRELEVEMENT	NOM DE L'OPERATEUR
Colle polymère jaune non séparable + ragréage gris	23/08/2017	BOUDLAL Mohamed
LOCALISATION		RESULTAT
Sol		Fr2:Amiante détecté (Chrysotile)

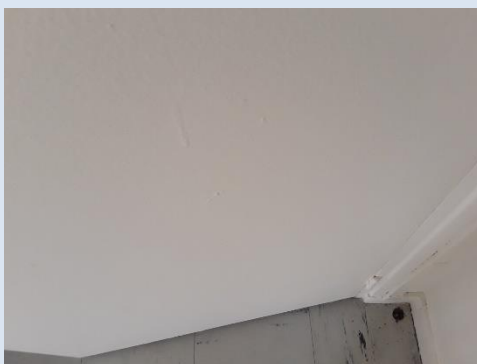
EMPLACEMENT

PRELEVEMENT : 52LAO0504P004		
NOM DU CLIENT	NUMERO DU DOSSIER	PIECE OU LOCAL
OPH77	52LAO0504 23/08/2017	Chambre 2
MATERIAU	DATE DE PRELEVEMENT	NOM DE L'OPERATEUR
Dalle dure cassante grise	23/08/2017	BOUDLAL Mohamed
LOCALISATION		RESULTAT
Sol		Fr1:Amiante détecté (Chrysotile)

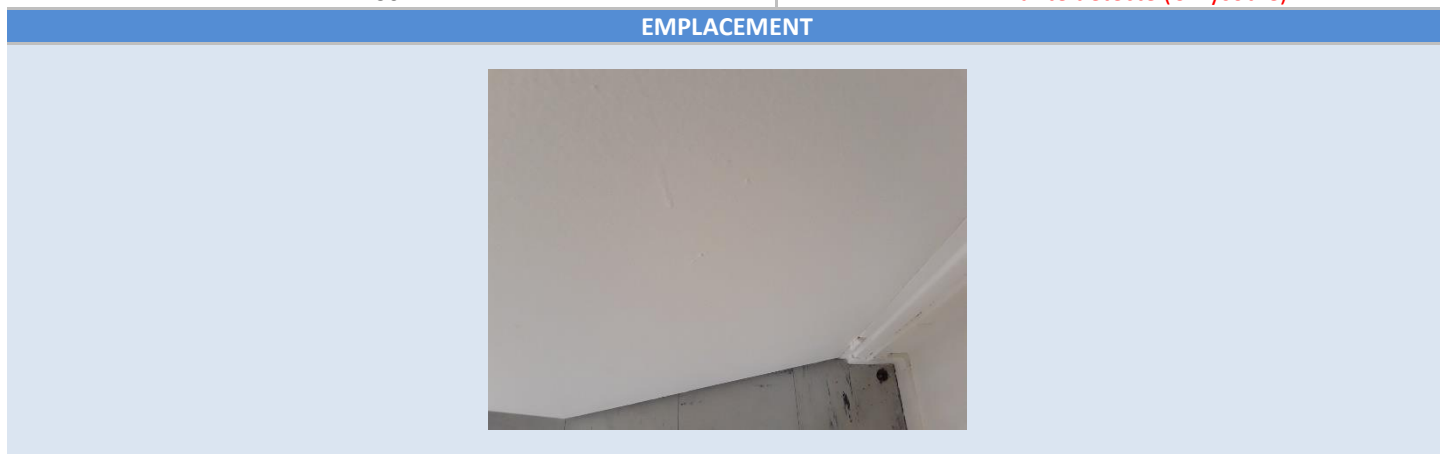
PRELEVEMENT : 52LAO0504P004		
NOM DU CLIENT	NUMERO DU DOSSIER	PIECE OU LOCAL
OPH77	52LAO0504 23/08/2017	Chambre 2
MATERIAU	DATE DE PRELEVEMENT	NOM DE L'OPERATEUR
Colle bitumineuse noire + ragréage gris non séparable	23/08/2017	BOUDLAL Mohamed
LOCALISATION		RESULTAT
Sol		Fr2:Amiante détecté (Chrysotile)

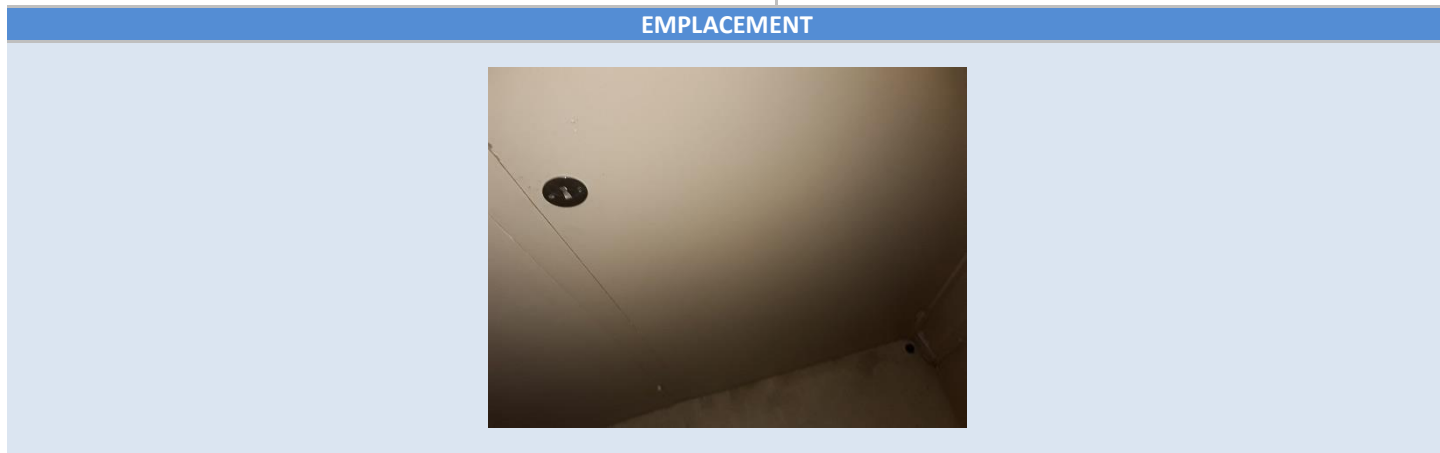
PRELEVEMENT : 52LAO0504P005		
NOM DU CLIENT	NUMERO DU DOSSIER	PIECE OU LOCAL
OPH77	52LAO0504 23/08/2017	Couloir
MATERIAU	DATE DE PRELEVEMENT	NOM DE L'OPERATEUR
Revêtement souple beige avec poussières	23/08/2017	BOUDLAL Mohamed
LOCALISATION		RESULTAT
Sol		Fr1:Amiante non détecté

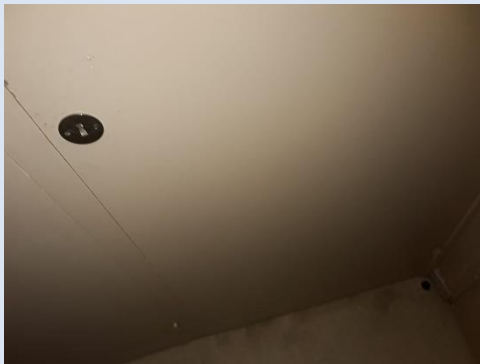
EMPLACEMENT

PRELEVEMENT : 52LAO0504P005		
NOM DU CLIENT	NUMERO DU DOSSIER	PIECE OU LOCAL
OPH77	52LAO0504 23/08/2017	Couloir
MATERIAU	DATE DE PRELEVEMENT	NOM DE L'OPERATEUR
Colle bitumineuse noire	23/08/2017	BOUDLAL Mohamed
LOCALISATION		RESULTAT
Sol		Fr3:Amiante détecté (Chrysotile)

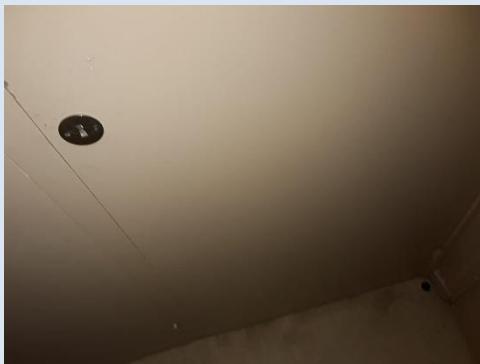
EMPLACEMENT

PRELEVEMENT : 52LAO0504P005		
NOM DU CLIENT	NUMERO DU DOSSIER	PIECE OU LOCAL
OPH77	52LAO0504 23/08/2017	Couloir
MATERIAU	DATE DE PRELEVEMENT	NOM DE L'OPERATEUR
Colle polymère jaune non séparable + dalle dure cassante grise	23/08/2017	BOUDLAL Mohamed
LOCALISATION		RESULTAT
Sol		Fr2:Amiante détecté (Chrysotile)

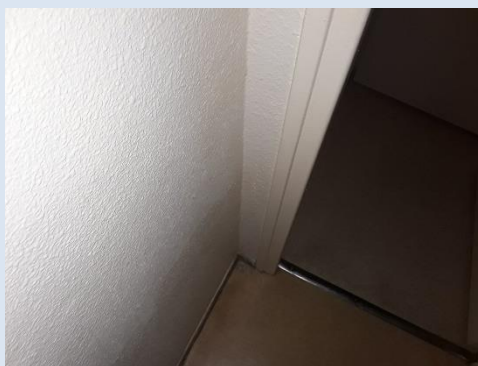
EMPLACEMENT

PRELEVEMENT : 52LAO0504P006		
NOM DU CLIENT	NUMERO DU DOSSIER	PIECE OU LOCAL
OPH77	52LAO0504 23/08/2017	WC
MATERIAU	DATE DE PRELEVEMENT	NOM DE L'OPERATEUR
Revêtement souple beige avec poussières + colle polymère jaune avec poussières non séparable	23/08/2017	BOUDLAL Mohamed
LOCALISATION	RESULTAT	
Sol	Amiante non détecté

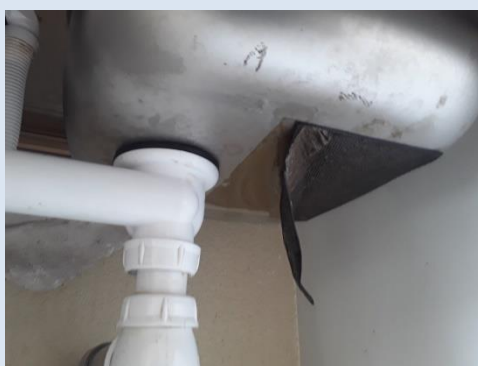
EMPLACEMENT

PRELEVEMENT : 52LAO0504P007		
NOM DU CLIENT	NUMERO DU DOSSIER	PIECE OU LOCAL
OPH77	52LAO0504 23/08/2017	Cuisine
MATERIAU	DATE DE PRELEVEMENT	NOM DE L'OPERATEUR
Tampon bitumineux noir avec couche souple	23/08/2017	BOUDLAL Mohamed
LOCALISATION	RESULTAT	
Sous évier	Amiante non détecté

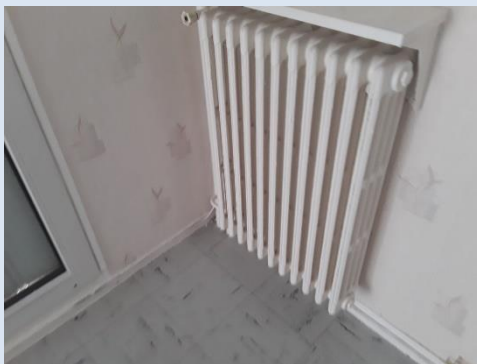
EMPLACEMENT

PRELEVEMENT : 52LAO0504P009		
NOM DU CLIENT	NUMERO DU DOSSIER	PIECE OU LOCAL
OPH77	52LAO0504 23/08/2017	Séjour
MATERIAU	DATE DE PRELEVEMENT	NOM DE L'OPERATEUR
Peintures multiples en vrac	23/08/2017	BOUDLAL Mohamed
LOCALISATION		RESULTAT
Radiateurs		Amiante non détecté

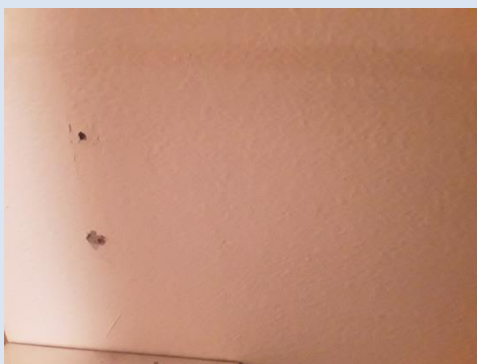
EMPLACEMENT

PRELEVEMENT : 52LAO0504P010		
NOM DU CLIENT	NUMERO DU DOSSIER	PIECE OU LOCAL
OPH77	52LAO0504 23/08/2017	WC
MATERIAU	DATE DE PRELEVEMENT	NOM DE L'OPERATEUR
Matériau gris non séparable + enduit plâtreux blanc en vrac + peintures multiples non séparable + toile fibreuse blanche non séparable	23/08/2017	BOUDLAL Mohamed
LOCALISATION		RESULTAT
Mur A		Amiante non détecté

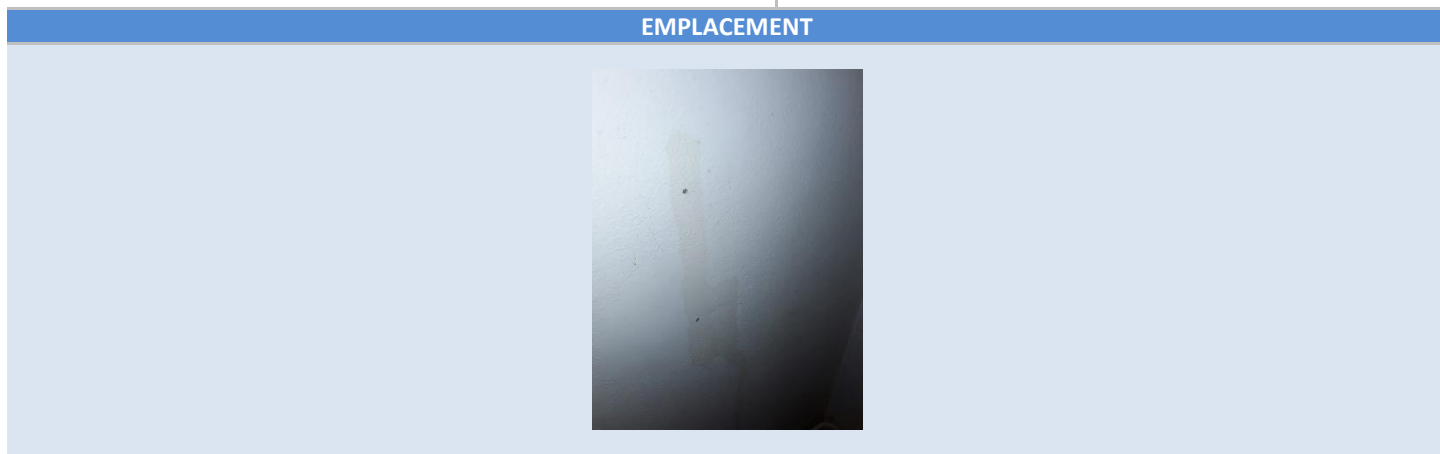
PRELEVEMENT : 52LAO0504P011		
NOM DU CLIENT	NUMERO DU DOSSIER	PIECE OU LOCAL
OPH77	52LAO0504 23/08/2017	WC
MATERIAU	DATE DE PRELEVEMENT	NOM DE L'OPERATEUR
Matériau gris non séparable + enduit plâtreux blanc en vrac + peinture non séparable	23/08/2017	BOUDLAL Mohamed
LOCALISATION		RESULTAT
Mur B		Amiante non détecté

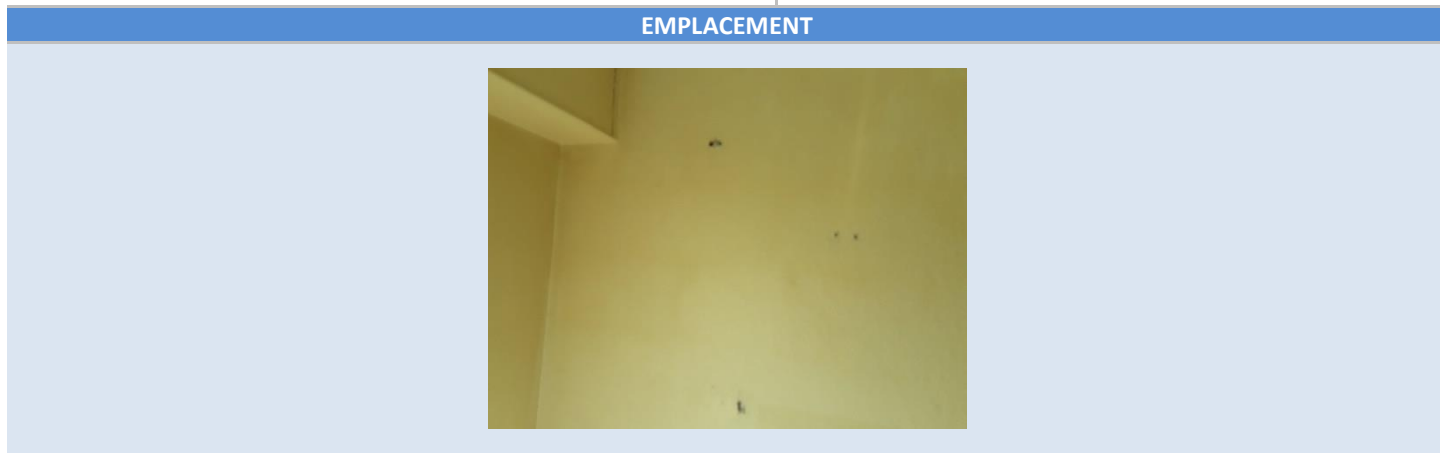
PRELEVEMENT : 52LAO0504P012		
NOM DU CLIENT	NUMERO DU DOSSIER	PIECE OU LOCAL
OPH77	52LAO0504 23/08/2017	Cuisine
MATERIAU	DATE DE PRELEVEMENT	NOM DE L'OPERATEUR
Matériau gris non séparable + enduit plâtreux blanc en vrac + peinture non séparable	23/08/2017	BOUDLAL Mohamed
LOCALISATION		RESULTAT
Mur C		Amiante non détecté
