Rapport de mission de repérage des matériaux et produits contenant de l'amiante avant réalisation de travaux

45 RUE LAVOISIER

77000 MELUN

RAPPORT N° :	67LAG1006	Laboratoire d'Analyses :	ITGA
Repérage réalisé le :	30/08/2018	Adresse laboratoire :	3 RUE ARMAND HERPIN LACROIX - CS 46537 35065 RENNES CEDEX
Accompagnateur :		Numéro d'accréditation :	1-5967
Par :	Guillaume ROGEZ	Organisme d'assurance professionnelle :	AXA France
N° certificat :	8073002	Adresse assurance :	313 Terrasses de l'Arche 92727 NANTERRE CEDEX
Date d'obtention :	09/10/2017	N° de contrat d'assurance :	10063271004
Organisme certificateur	BUREAU VERITAS 60 Avenue du General de Gaulle - Immeuble Le Guillaumet - 92046 PARIS LA DEFENSE	Date de validité :	31/12/2018

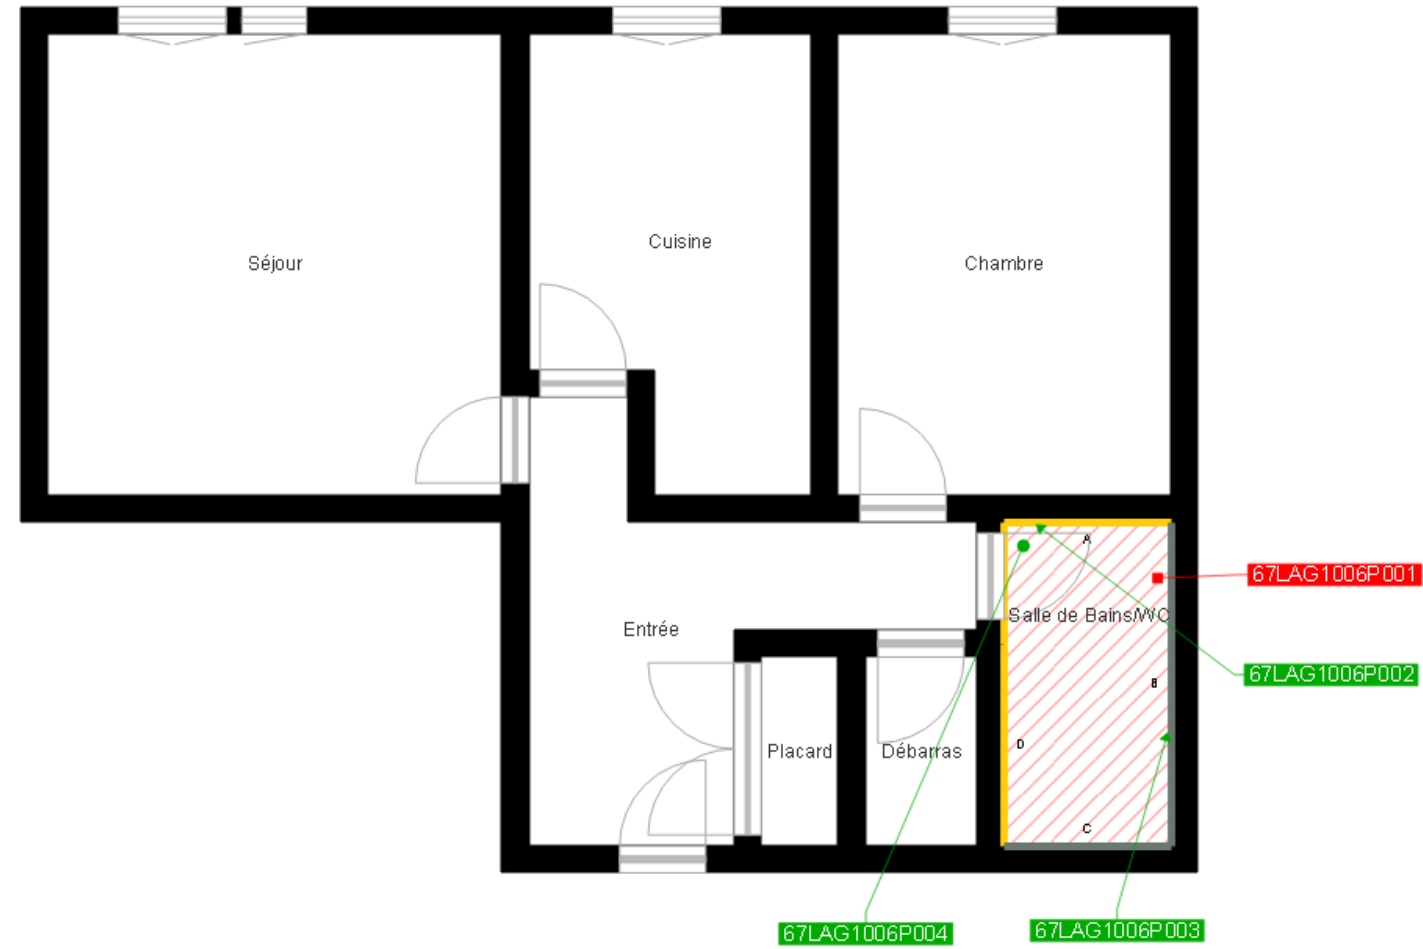
Prélèvements de sol amiantés
	Prélèvements de sol non amiantés
	Prélèvements de plafonds amiantés
	Prélèvements de plafonds non amiantés
	Prélèvements de murs amiantés
	Prélèvements de murs non amiantés
	Autres types de prélèvements amiantés
	Autres types de prélèvements non amiantés
	Sol amianté
	Plafond amianté
	Sol et Plafond amiantés
