Rapport de Repérage Amiante Avant réalisation de travaux dans un immeuble bâti

Numéro de dossier : M3786616RAAT
Date d'intervention : 19/07/2021

6 BOULEVARD CHATEAUBRIAND 77000
MELUN
77000 melun

travaux de remplacement des faïence de la cuisine

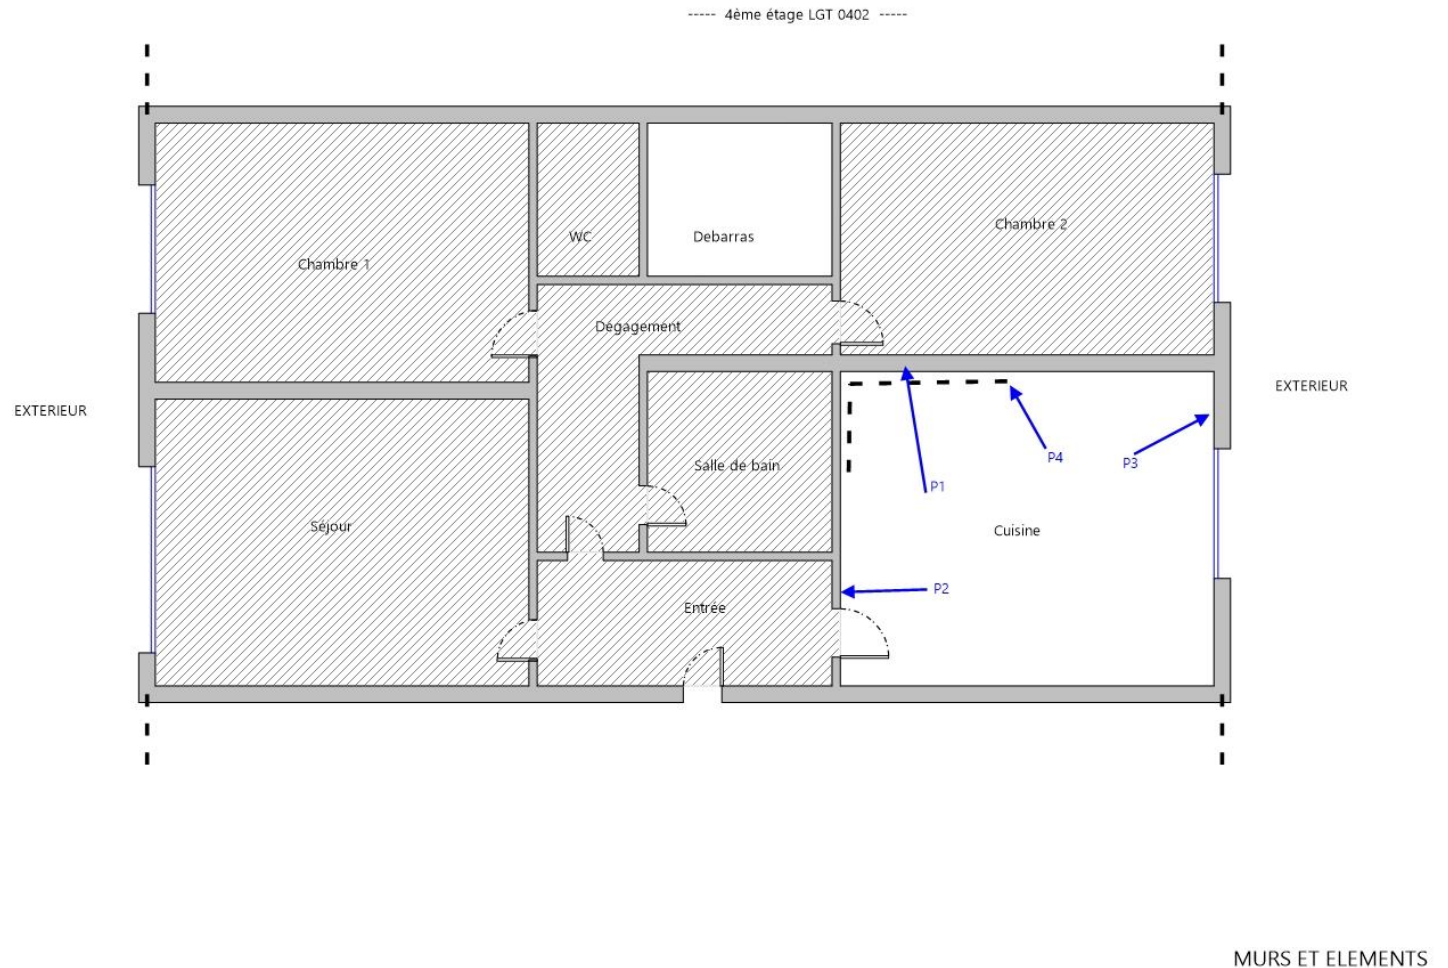
Aucun matériau amianté n'a été repéré suite au descriptif de travaux et programme de repérage menées au point 4 du présent rapport, aucune quantification n'est donc requise.

Planche de repérage des matériaux et produits amiantés
Affaire	M3786616RAAT
Opération	BEDEL gaëtan
Site	6 BOULEVARD CHATEAUBRIAND
	77000 MELUN
	77000 melun
Date de réalisation	29/07/2021
Matériaux et produits contenant de l'amiante	
	Surface amianté
	Linéaire / paroi amianté (type 1)
	Linéaire / paroi amianté (type 2)
	Conduit amianté
Sondages destructifs / Prélèvements	
	Prélèvement Positif
	Prélèvement négatif
	Sondage destructif
Types de murs	
	Mur Porteur
	Mur Cloison (type 1)
	Mur Cloison (type 2)
	Gaine technique
Eléments ou pièces non visités	
	Local non visitée
	Elément non visité

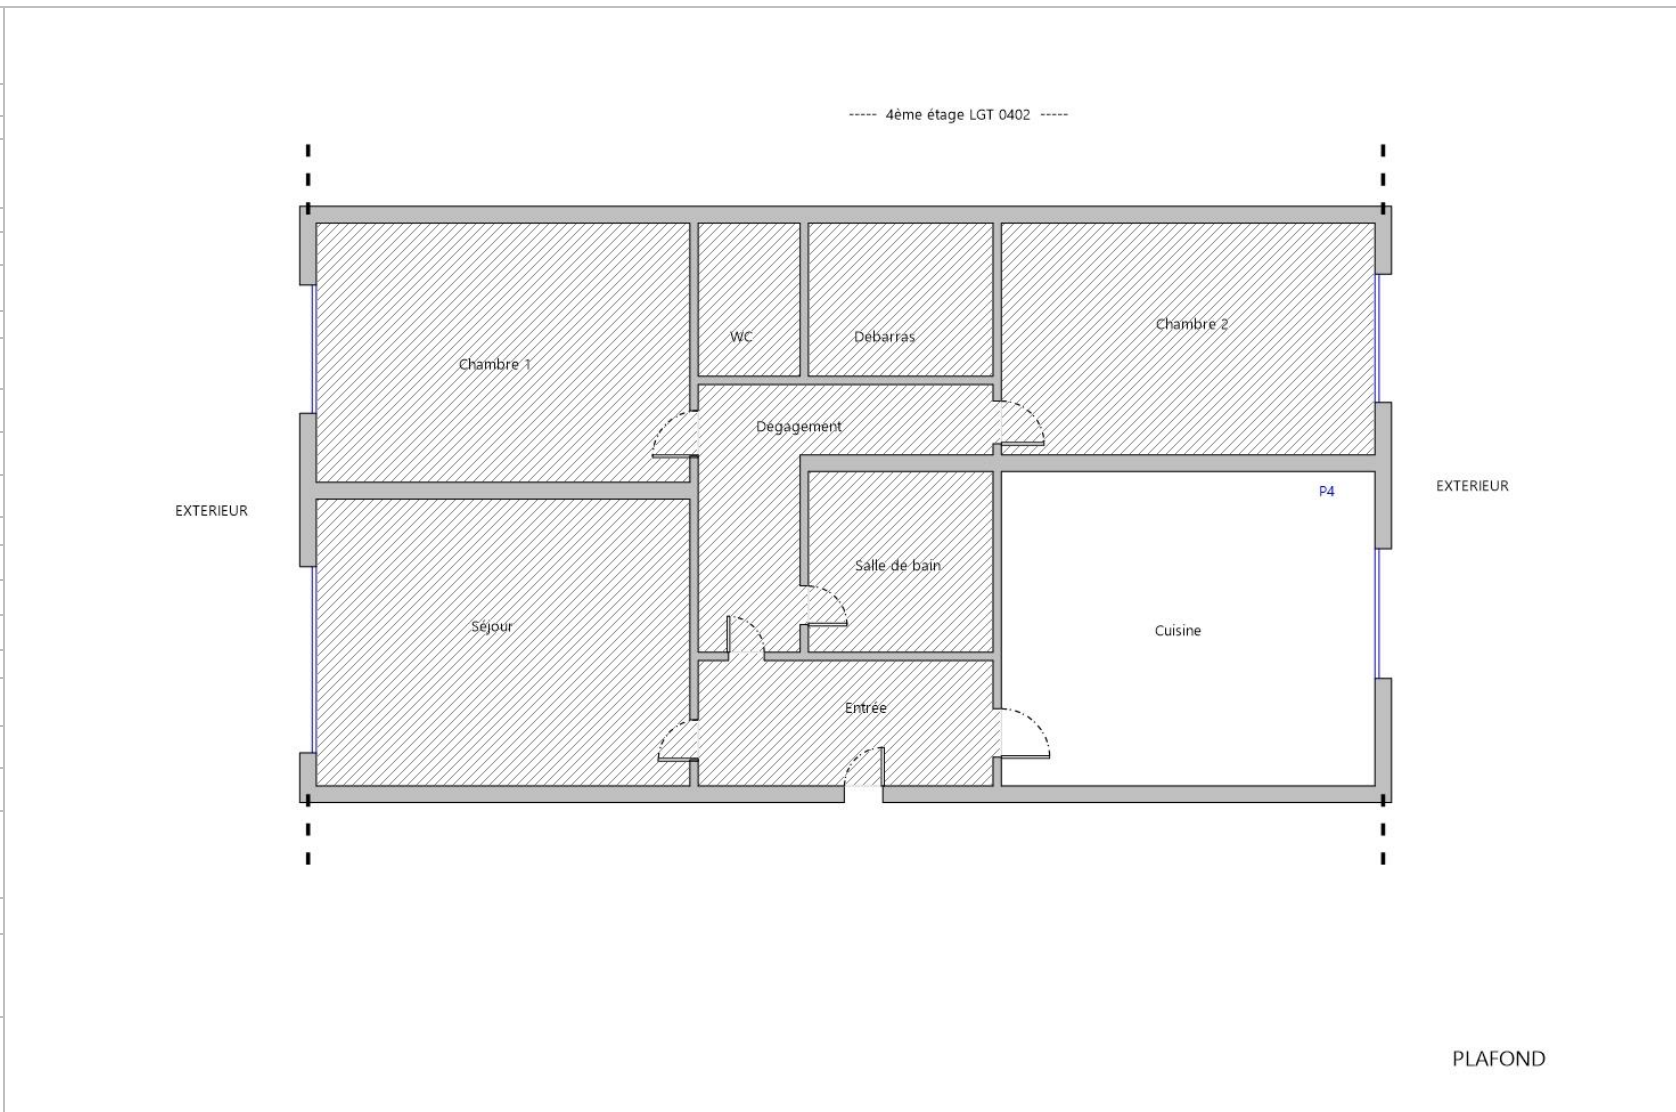
Planche de repérage des matériaux et produits amiantés
Affaire	M3786616RAAT
Opération	BEDEL gaëtan
Site	6 BOULEVARD CHATEAUBRIAND 77000 MELUN
	77000 melun
Date de réalisation	29/07/2021
Matériaux et produits contenant de l'amiante	
	Surface amianté
	Linéaire / paroi amianté (type 1)
	Linéaire / paroi amianté (type 2)
	Conduit amianté
Sondages destructifs / Prélèvements	
	Prélèvement Positif
	Prélèvement négatif
	Sondage destructif
Types de murs	
	Mur Porteur
	Mur Cloison (type 1)
	Mur Cloison (type 2)
	Gaine technique
Eléments ou pièces non visités	
	Local non visitée
	Elément non visité
