# Rapport de Repérage Amiante Avant réalisation de travaux dans un immeuble bâti

Numéro de dossier : M1415225  
Date d'intervention : 29/06/2021

6 BOULEVARD CHATEAUBRIAND 77000  
MELUN  
77000 melun

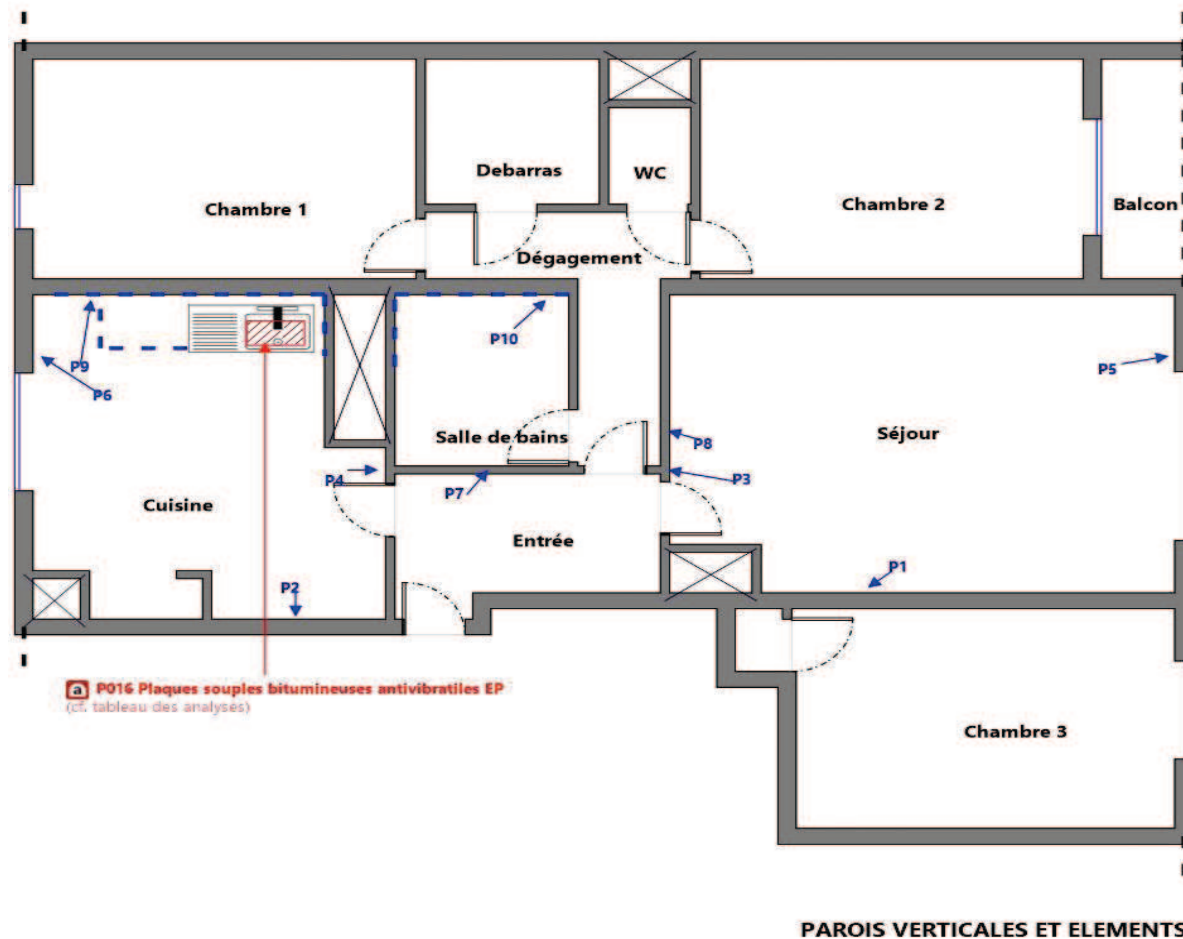
ZPSO	Niveau	Localisation	Zone	Description du prélèvement réalisé*
ZPSO009	8ème étage PORTE 01	Chambre 1; Chambre 2	Sol	<b>Analyse : P014</b> - Phase 1 Matériau semi-dur de type dalle de sol (gris) (Présence d'amiante) - Phase 2 Matériau de type colle bitumineux (noir) ; matériau semi-dur de type ragréage (gris) (Présence d'amiante) <b>Analyse : P015</b> - Phase 1 Matériau semi-dur de type dalle de sol (blanc) (Présence d'amiante) - Phase 2 Matériau de type colle bitumineux (noir) ; matériau semi-dur de type ragréage (gris) (Présence d'amiante)
ZPSO010	8ème étage PORTE 01	Cuisine	Sous évier	<b>Analyse : P016</b> - Matériau souple de type plaque (fibreuse) (noir) (Présence d'amiante)

<b>Planche de repérage des matériaux et produits amiantés</b>
Affaire	M1415225
Opération	Telmo DA MOTA GOMES
Site	6 BOULEVARD CHATEAUBRIAND 77000 MELUN
	77000 melun
	77000 melun
Date de réalisation	09/07/2021
<b>Matériaux et produits contenant de l'amiante</b>	
	Surface amianté
	Linéaire / paroi amianté (type 1)
	Linéaire / paroi amianté (type 2)
	Conduit amianté
<b>Sondages destructifs / Prélèvements</b>	
	Px Prélèvement Positif
	Px Prélèvement négatif
	S Sondage destructif
<b>Types de murs</b>	
	Mur Porteur
	Mur Cloison (type 1)
	Mur Cloison (type 2)
	Gaine technique
<b>Eléments ou pièces non visités</b>	
	Local non visitée
	Elément non visité
