# Rapport de Repérage Amiante Avant réalisation de travaux dans un immeuble bâti

Numéro de dossier : M1415225  
Date d'intervention : 29/06/2021

6 BOULEVARD CHATEAUBRIAND 77000  
MELUN  
77000 melun

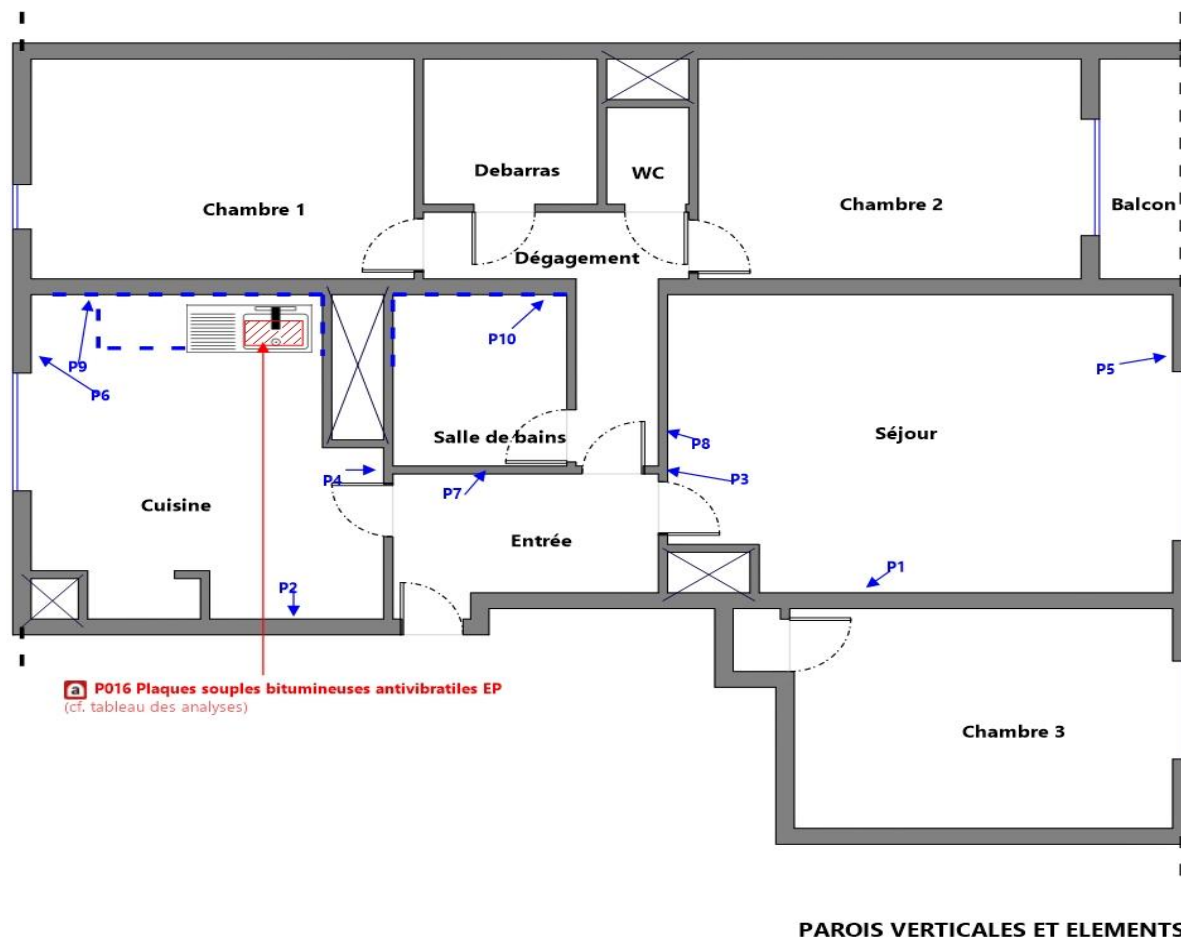
ZPSO	Niveau	Localisation	Zone	Description du prélèvement réalisé*
ZPSO009	8ème étage PORTE 01	Chambre 1; Chambre 2	Sol	<b>Analyse : P014</b> - Phase 1 Matériau semi-dur de type dalle de sol (gris) (Présence d'amiante) - Phase 2 Matériau de type colle bitumineux (noir) ; matériau semi-dur de type ragréage (gris) (Présence d'amiante) <b>Analyse : P015</b> - Phase 1 Matériau semi-dur de type dalle de sol (blanc) (Présence d'amiante) - Phase 2 Matériau de type colle bitumineux (noir) ; matériau semi-dur de type ragréage (gris) (Présence d'amiante)
ZPSO010	8ème étage PORTE 01	Cuisine	Sous évier	<b>Analyse : P016</b> - Matériau souple de type plaque (fibreuse) (noir) (Présence d'amiante)

<b>Planche de repérage des matériaux et produits amiantés</b>
Affaire	M1415225
Opération	Telmo DA MOTA GOMES
Site	6 BOULEVARD CHATEAUBRIAND 77000 MELUN
	77000 melun
Date de réalisation	09/07/2021
<b>Matériaux et produits contenant de l'amiante</b>	
	Surface amianté
	Linéaire / paroi amianté (type 1)
	Linéaire / paroi amianté (type 2)
	Conduit amianté
<b>Sondages destructifs / Prélèvements</b>	
	Px Prélèvement Positif
	Px Prélèvement négatif
	S Sondage destructif
<b>Types de murs</b>	
	Mur Porteur
	Mur Cloison (type 1)
	Mur Cloison (type 2)
	Gaine technique
<b>Eléments ou pièces non visités</b>	
	Local non visitée
	Elément non visité
