Rapport de Repérage Amiante Avant réalisation de travaux dans un immeuble bâti

Numéro de dossier : M0309648RAAT
Date d'intervention : 23/06/2021

52LAN0201
1 SQUARE A. DE LAMARTINE 77000 MELUN
77000 melun

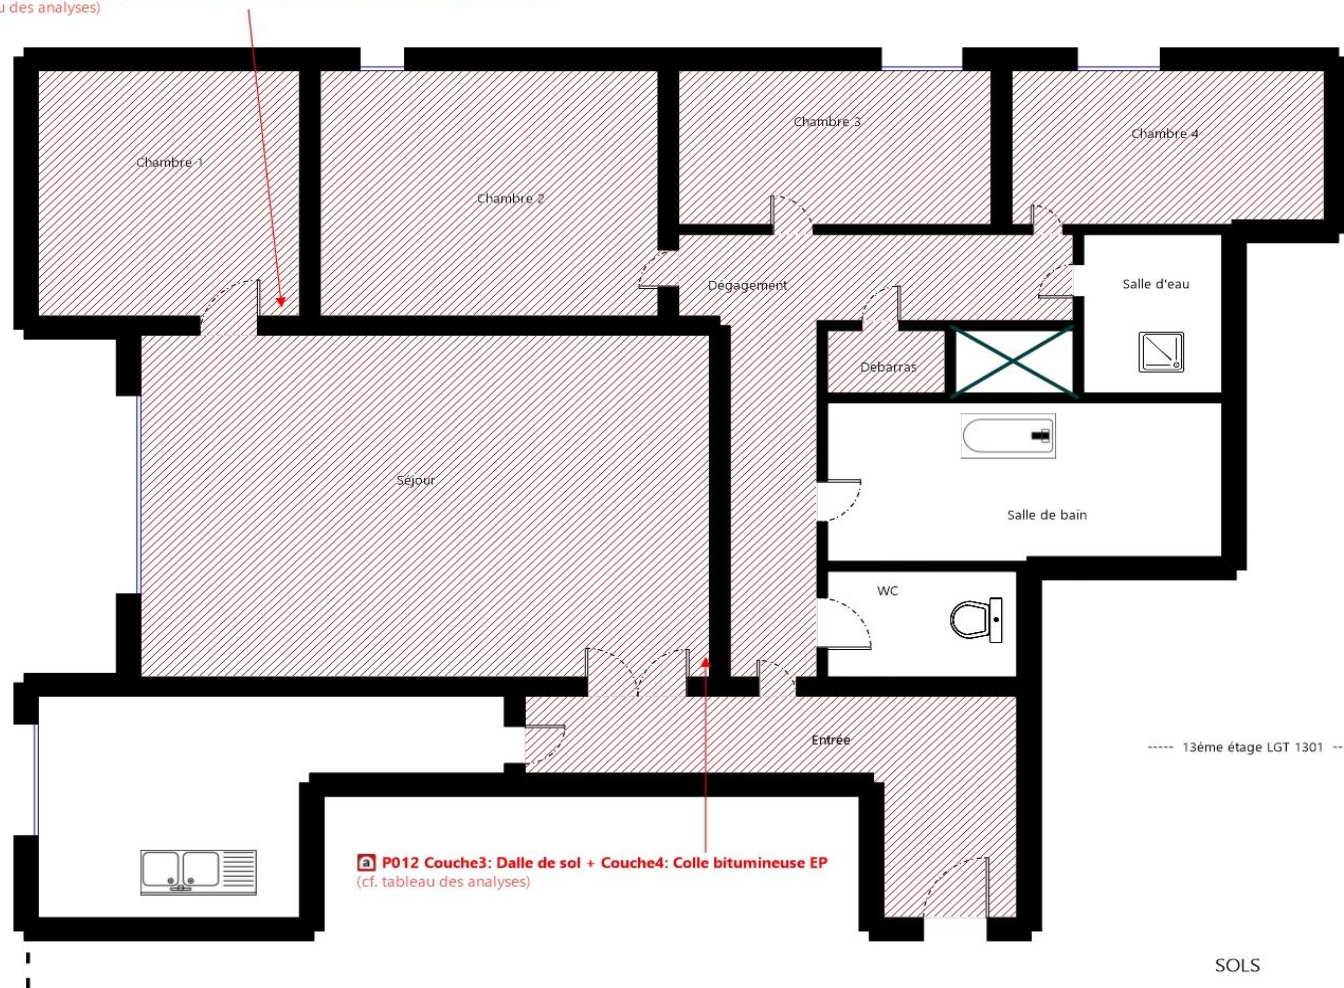
a P013 Couche3: Dalle de sol + Couche4: Colle bitumineuse + Couche5: Ragréage EP
(cf. tableau des analyses)

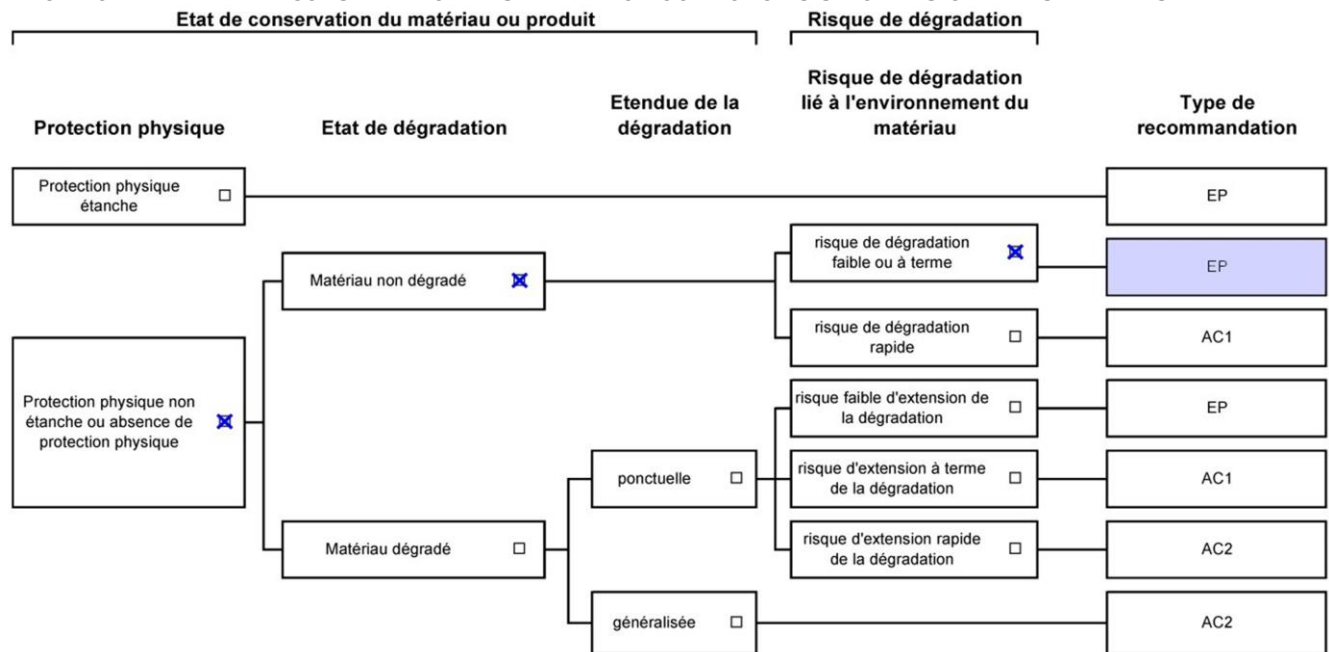
Matériau : Couche1: Revêtement de sol souple + Couche2: Colle non bitumineuse + Couche3: Dalle de sol + Couche4: Colle bitumineuse + Couche5: Ragréage

Résultat EP (Z-III-RF)
