Rapport de Repérage Amiante Avant réalisation de travaux dans un immeuble bâti

Numéro de dossier : M6309291
Date d'intervention : 23/06/2021

52LAN1301
1 SQUARE A. DE LAMARTINE 77000 MELUN
77000 melun

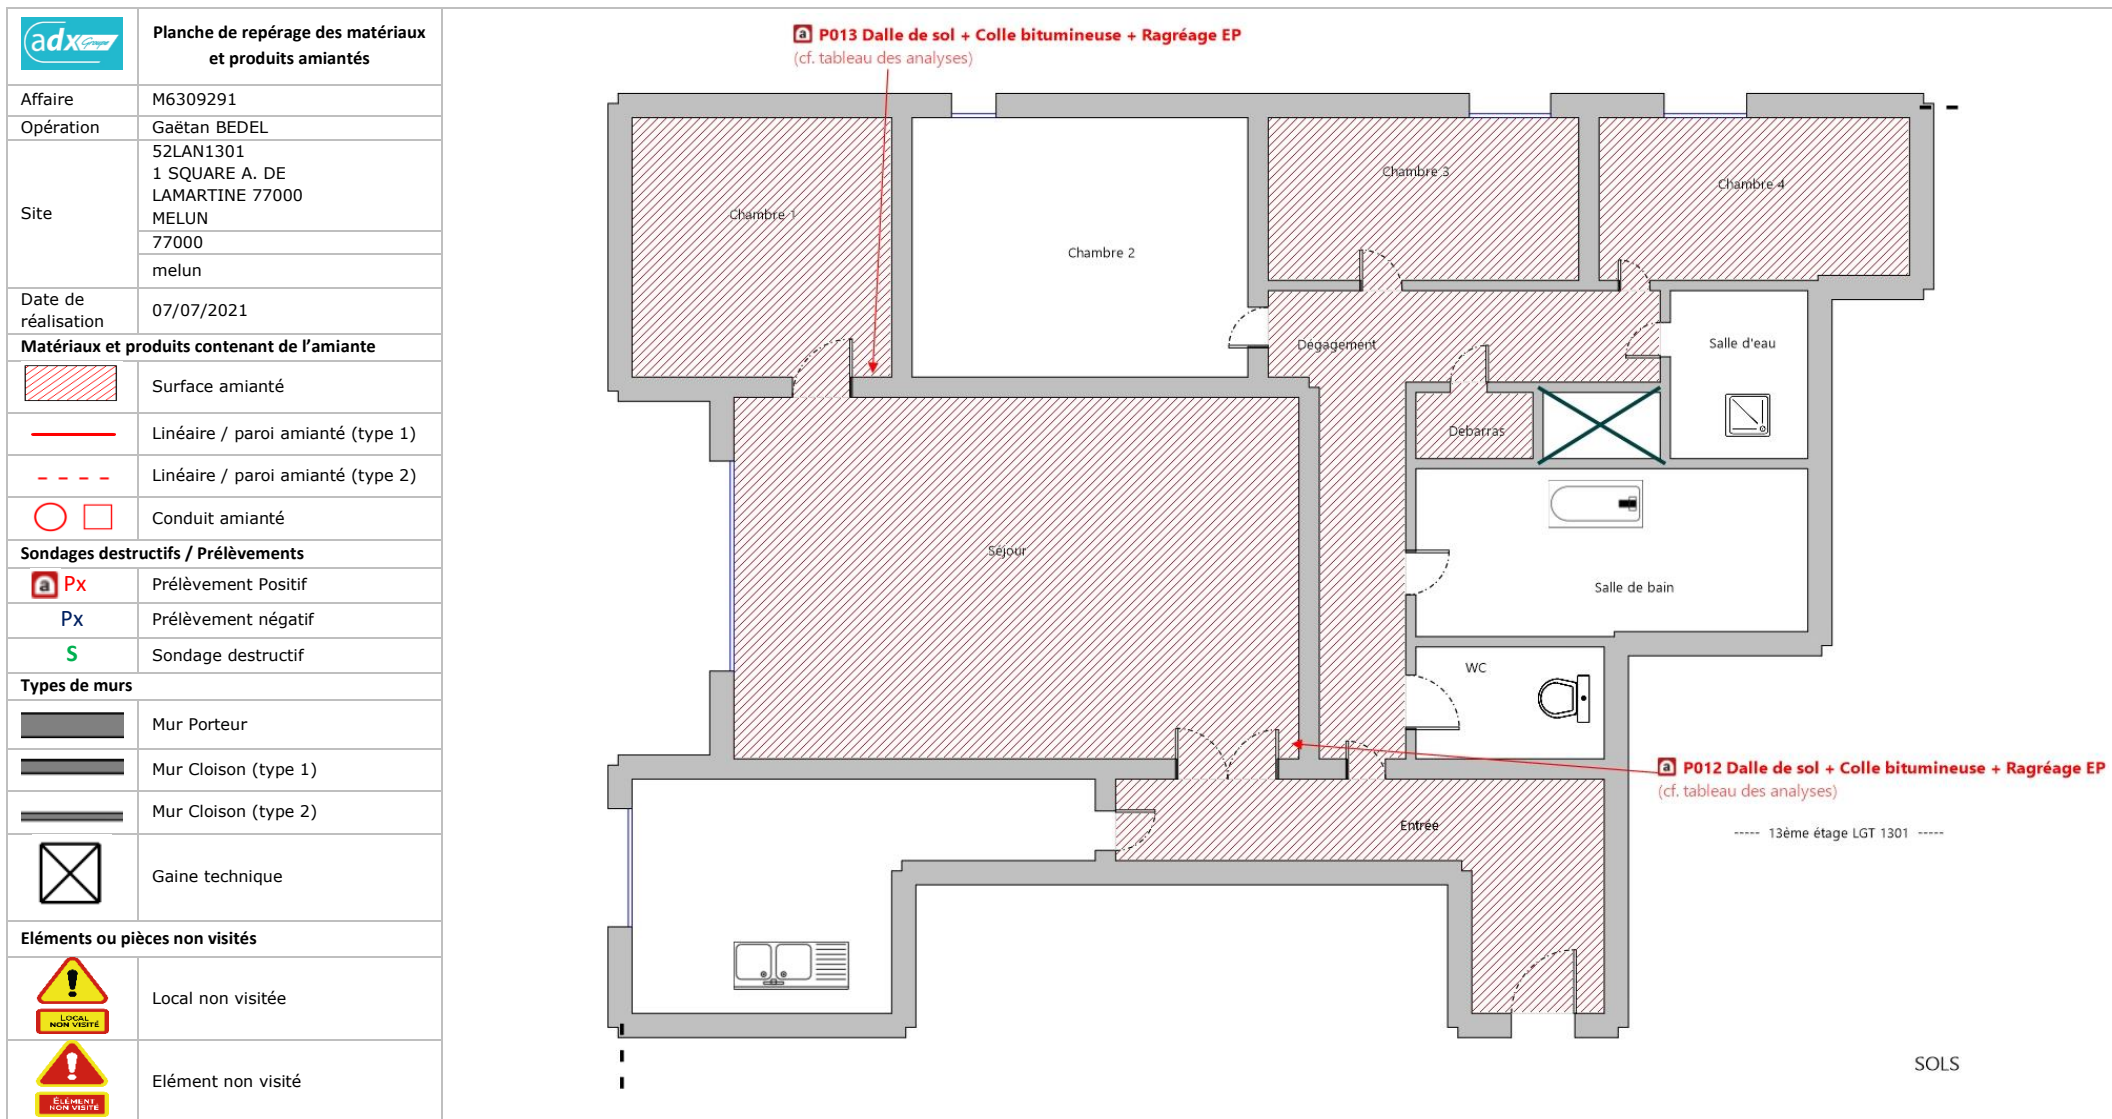
ZPSO	Niveau	Localisation	Zone	Description du prélèvement réalisé*
ZPSO008	13ème étage LGT 1301	Entrée; Séjour; Chambre 1; Dégagement; Chambre 2; Chambre 3; Chambre 4; Debarras	Sol	<p><u>Analyse : P012</u></p> <ul style="list-style-type: none"> - Phase 1 Matériau souple de type revêtement de sol (marron) ; matériau de type colle (jaune) (Absence d'amiante) - Phase 2 Matériau semi-dur de type dalle de sol (gris) (Présence d'amiante) - Phase 3 Matériau de type colle bitumineux (noir) ; matériau dur de type mortier, béton, chape (gris) (Présence d'amiante) <p><u>Analyse : P013</u></p> <ul style="list-style-type: none"> - Phase 1 Matériau souple de type revêtement de sol (marron) ; matériau de type colle (jaune) (Absence d'amiante) - Phase 2 Matériau semi-dur de type dalle de sol (blanc) (Présence d'amiante) - Phase 3 Matériau de type colle bitumineux (noir) ; matériau semi-dur de type ragréage (gris) (Présence d'amiante)

Planche de repérage des matériaux et produits amiantés
Affaire	M6309291
Opération	Gaëtan BEDEL
Site	52LAN1301 1 SQUARE A. DE LAMARTINE 77000 MELUN
	77000 melun
Date de réalisation	07/07/2021
Matériaux et produits contenant de l'amiante	
	Surface amianté
	Linéaire / paroi amianté (type 1)
	Linéaire / paroi amianté (type 2)
	Conduit amianté
Sondages destructifs / Prélèvements	
	Prélèvement Positif
	Prélèvement négatif
	Sondage destructif
Types de murs	
	Mur Porteur
	Mur Cloison (type 1)
	Mur Cloison (type 2)
	Gaine technique
Eléments ou pièces non visités	
	Local non visitée
	Elément non visité

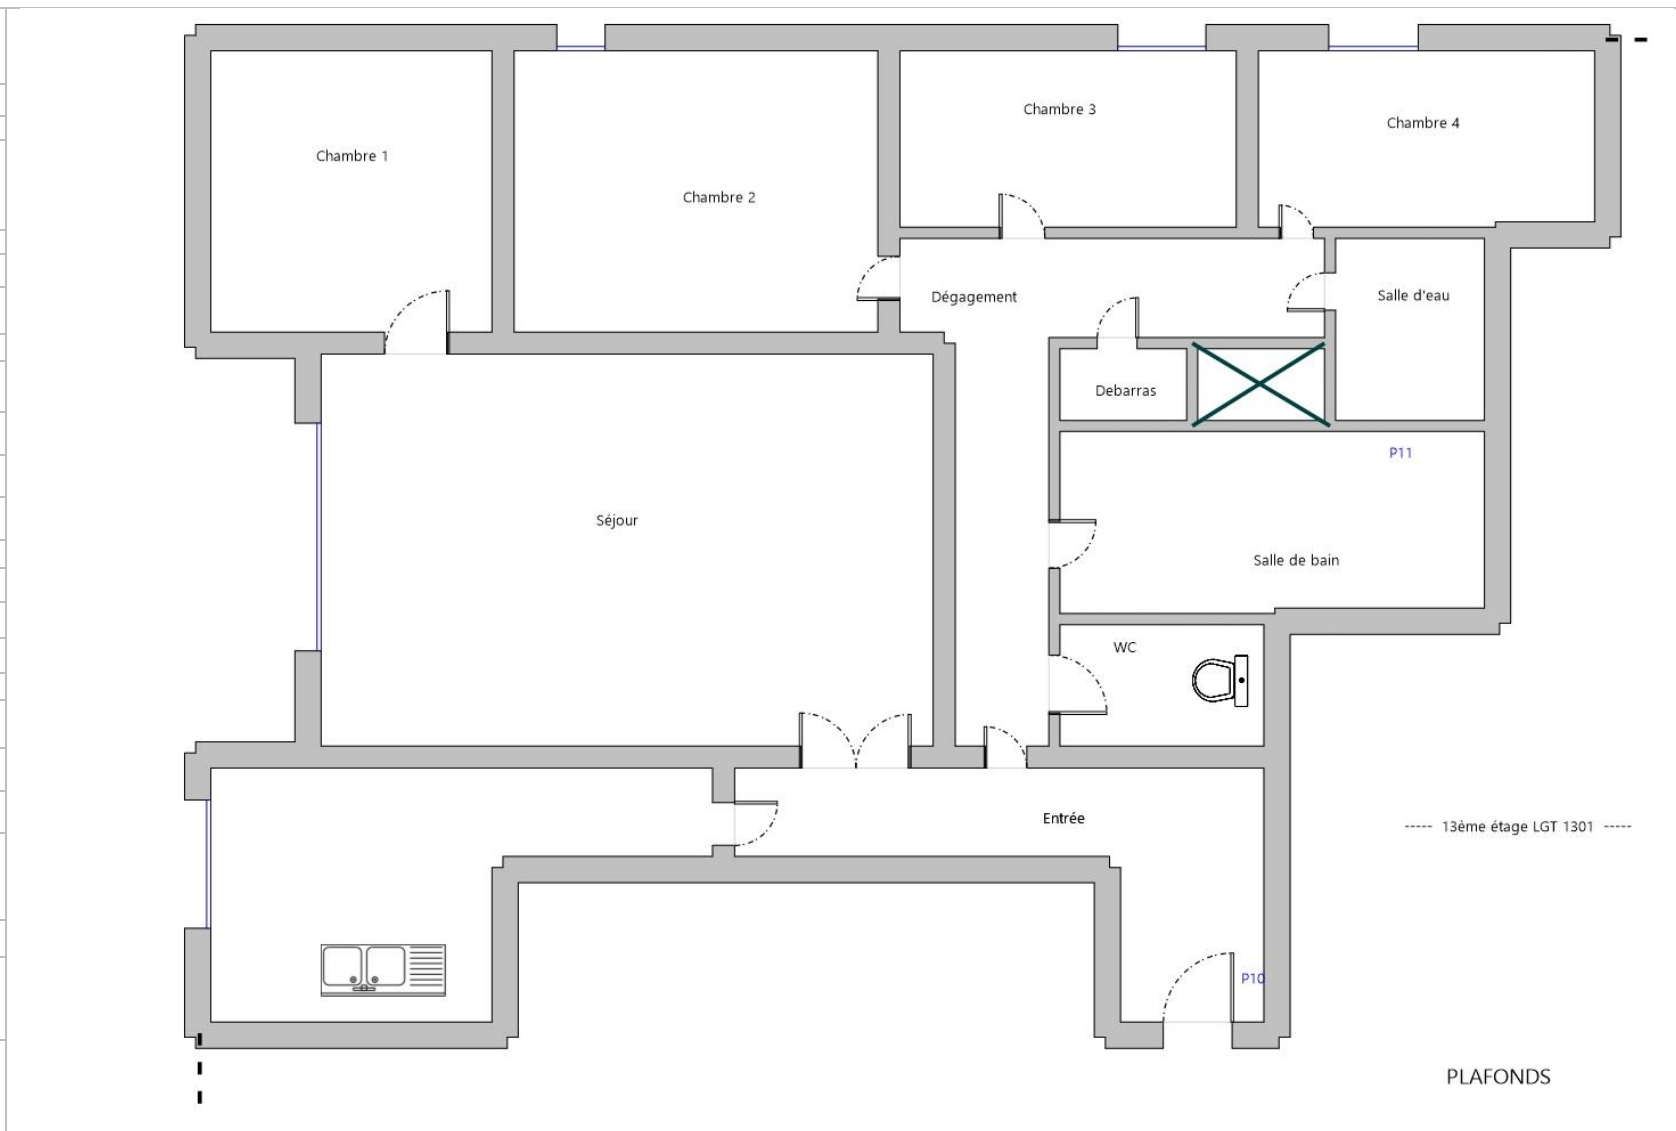
Planche de repérage des matériaux et produits amiantés
Affaire	M6309291
Opération	Gaëtan BEDEL
Site	52LAN1301
	1 SQUARE A. DE LAMARTINE 77000 MELUN
	77000 melun
Date de réalisation	07/07/2021
Matériaux et produits contenant de l'amiante	
	Surface amianté
	Linéaire / paroi amianté (type 1)
	Linéaire / paroi amianté (type 2)
	Conduit amianté
Sondages destructifs / Prélèvements	
	Px Prélèvement Positif
	Prélèvement négatif
	Sondage destructif
Types de murs	
	Mur Porteur
	Mur Cloison (type 1)
	Mur Cloison (type 2)
	Gaine technique
Éléments ou pièces non visités	
	Local non visitée
	Élément non visité
