Rapport de repérage des matériaux et produits contenant de l'amiante avant réalisation de travaux dans un immeuble bâti

1
5 BD CHATEAUBRIAND
77000 MELUN

Date du rapport : 22/10/2020

52LAA0101 22/10/2020 - 03:36

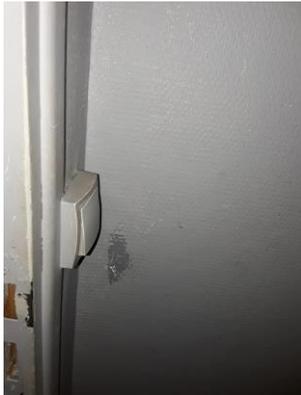
Identification : P007
Pièce et étage : Placard R+1
Localisation : Mur D
Parties d'ouvrages ou de composants : Murs et cloisons maçonnés (Enduits à base de plâtre projetés, lissés ou talochés)
Descriptif Laboratoire : Peintures multiples en vrac avec couche en toile non séparable + matériau plâtreux beige en vrac non séparable
Résultat (justification) : Amiante non détectée (RESULTAT ANALYSE)

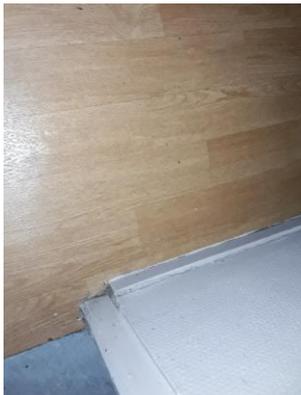
Identification : P009
Pièce et étage : Entrée R+1
Localisation : Sol
Parties d'ouvrages ou de composants : Revêtements de sols (Sous-couches (carton, feutre, -) des revêtements souples)
Descriptif Laboratoire : Revêtement souple beige avec poussières + colle polymère jaune non séparable
Résultat (justification) : Amiante non détectée (RESULTAT ANALYSE)

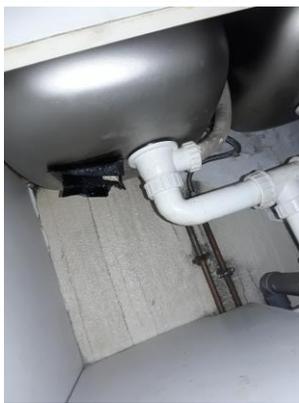
Identification : P014

Pièce et étage : Cuisine R+1

Localisation : Sous évier

Parties d'ouvrages ou de composants : Portes de placard, baignoires et éviers métalliques (Plaques souples bitumineuses antivibratiles)

Descriptif Laboratoire : Matériau bitumineux noir

Résultat (justification) : Amiante non détectée (RESULTAT ANALYSE)
