## Rapport de mission de repérage des matériaux et produits contenant de l'amiante avant réalisation de travaux

5 BOULEVARD CHATEAU BRIAND

MODULE 52LAA0302  
77000 MELUN

RAPPORT N° :	52LAA0302	Laboratoire d'Analyses :	ITGA
Repérage réalisé le :	27/02/2019	Adresse laboratoire :	3 RUE ARMAND HERPIN LACROIX - CS 46537 35065 RENNES CEDEX
Accompagnateur :		Numéro d'accréditation :	1-5967
Par :	Ronald FRANCHINARD	Organisme d'assurance professionnelle :	AXA France
N° certificat :	CPDI 3541	Adresse assurance :	313 Terrasses de l'Arche 92727 NANTERRE CEDEX
Date d'obtention :	27/12/2017	N° de contrat d'assurance :	10158549604
Organisme certificateur	I.CERT PARC EDONIA - BAT G - RUE DE LA TERRE VICTORIA - 35760 SAINT GREGOIRE	Date de validité :	31/12/2019

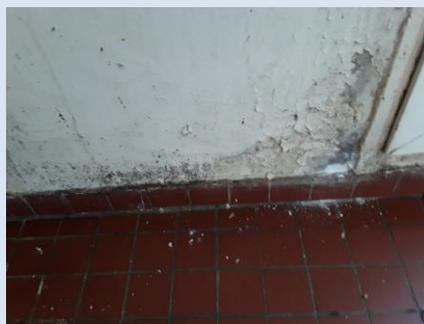
PRELEVEMENT : 52LAA0302P001			
NOM DU CLIENT	NUMERO DU DOSSIER		PIECE OU LOCAL
OPH77	52LAA0302 27/02/2019		Cuisine (RC)
ELEMENT	DESCRIPTIF DU LABORATOIRE	DATE DE PRELEVEMENT	NOM DE L'OPERATEUR
Enduit béton	Matériau gris en faible quantité non séparable + enduit plâtreux blanc en vrac + peinture en faible quantité non séparable	27/02/2019	FRANCHINARD Ronald
LOCALISATION		RESULTAT	
Mur B		Amiante non détecté

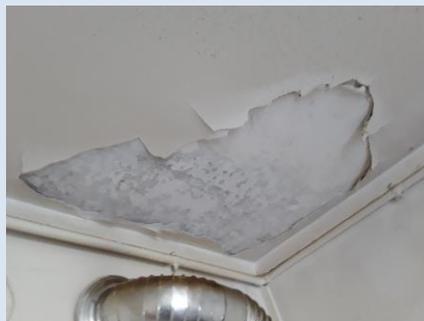
PRELEVEMENT : 52LAA0302P002			
NOM DU CLIENT	NUMERO DU DOSSIER		PIECE OU LOCAL
OPH77	52LAA0302 27/02/2019		Cuisine (RC)
ELEMENT	DESCRIPTIF DU LABORATOIRE	DATE DE PRELEVEMENT	NOM DE L'OPERATEUR
Enduit béton	Matériau beige en faible quantité en vrac non séparable + enduit plâtreux blanc en vrac + peinture non séparable	27/02/2019	FRANCHINARD Ronald
LOCALISATION		RESULTAT	
Plafond		Présence de fibres d'amiante (*)

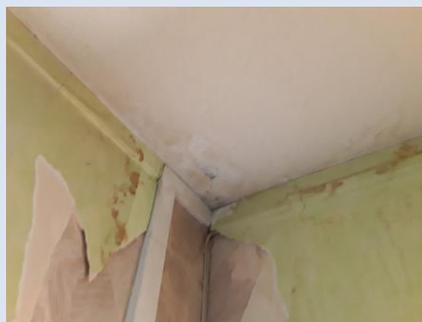
PRELEVEMENT : 52LAA0302P003			
NOM DU CLIENT	NUMERO DU DOSSIER	PIECE OU LOCAL	
OPH77	52LAA0302 27/02/2019	Entrée (RC)	
ELEMENT	DESCRIPTIF DU LABORATOIRE	DATE DE PRELEVEMENT	NOM DE L'OPERATEUR
Enduit béton	Matériau gris en faible quantité non séparable + enduit plâtreux blanc	27/02/2019	FRANCHINARD Ronald
LOCALISATION		RESULTAT	
Plafond		Fr1:Amiante non détecté

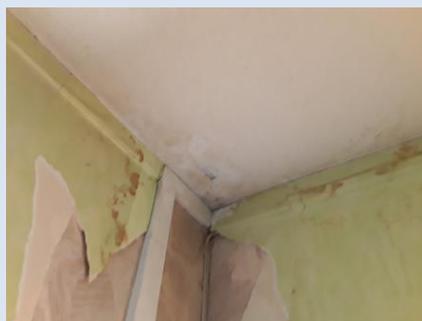
PRELEVEMENT : 52LAA0302P003			
NOM DU CLIENT	NUMERO DU DOSSIER	PIECE OU LOCAL	
OPH77	52LAA0302 27/02/2019	Entrée (RC)	
ELEMENT	DESCRIPTIF DU LABORATOIRE	DATE DE PRELEVEMENT	NOM DE L'OPERATEUR
Enduit béton	Peinture	27/02/2019	FRANCHINARD Ronald
LOCALISATION		RESULTAT	
Plafond		Fr2:Amiante détecté (Trémolite)

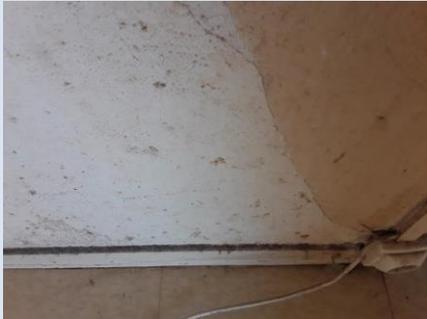
PRELEVEMENT : 52LAA0302P004			
NOM DU CLIENT	NUMERO DU DOSSIER		PIECE OU LOCAL
OPH77	52LAA0302 27/02/2019		Séjour (RC)
ELEMENT	DESCRIPTIF DU LABORATOIRE	DATE DE PRELEVEMENT	NOM DE L'OPERATEUR
Enduit	Enduit gris en faible quantité en vrac hétérogène	27/02/2019	FRANCHINARD Ronald
LOCALISATION		RESULTAT	
Mur D		Amiante non détecté	
EMPLACEMENT

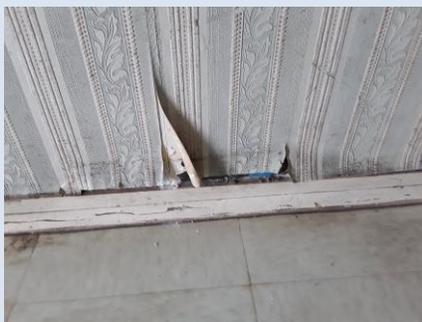
PRELEVEMENT : 52LAA0302P006			
NOM DU CLIENT	NUMERO DU DOSSIER		PIECE OU LOCAL
OPH77	52LAA0302 27/02/2019		Chambre 4 (RC)
ELEMENT	DESCRIPTIF DU LABORATOIRE	DATE DE PRELEVEMENT	NOM DE L'OPERATEUR
Enduit plaque de plâtre	Enduit plâtreux blanc en vrac + peinture en faible quantité non séparable	27/02/2019	FRANCHINARD Ronald
LOCALISATION		RESULTAT	
Mur B		Amiante non détecté

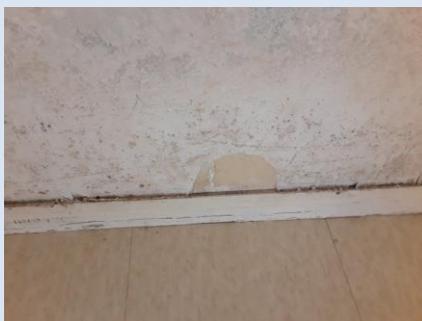
PRELEVEMENT : 52LAA0302P007			
NOM DU CLIENT	NUMERO DU DOSSIER		PIECE OU LOCAL
OPH77	52LAA0302 27/02/2019		Séjour (RC)
ELEMENT	DESCRIPTIF DU LABORATOIRE	DATE DE PRELEVEMENT	NOM DE L'OPERATEUR
Enduit béton	Matériau gris en faible quantité non séparable + enduit plâtreux blanc en vrac + peintures multiples non séparable	27/02/2019	FRANCHINARD Ronald
LOCALISATION		RESULTAT	
Mur C		Amiante non détecté

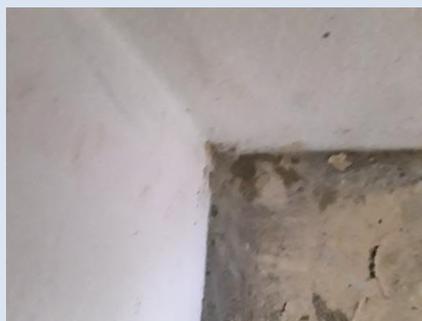
PRELEVEMENT : 52LAA0302P011			
NOM DU CLIENT	NUMERO DU DOSSIER	PIECE OU LOCAL	
OPH77	52LAA0302 27/02/2019	Cellier (RC)	
ELEMENT	DESCRIPTIF DU LABORATOIRE	DATE DE PRELEVEMENT	NOM DE L'OPERATEUR
Enduit ciment	Enduit compact gris hétérogène	27/02/2019	FRANCHINARD Ronald
LOCALISATION		RESULTAT	
Sol		Fr1:Amiante non détecté

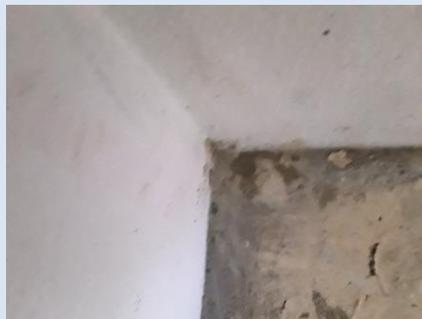
PRELEVEMENT : 52LAA0302P011			
NOM DU CLIENT	NUMERO DU DOSSIER		PIECE OU LOCAL
OPH77	52LAA0302 27/02/2019		Cellier (RC)
ELEMENT	DESCRIPTIF DU LABORATOIRE	DATE DE PRELEVEMENT	NOM DE L'OPERATEUR
Enduit ciment	Peintures multiples	27/02/2019	FRANCHINARD Ronald
LOCALISATION		RESULTAT	
Sol		Fr2:Amiante non détecté

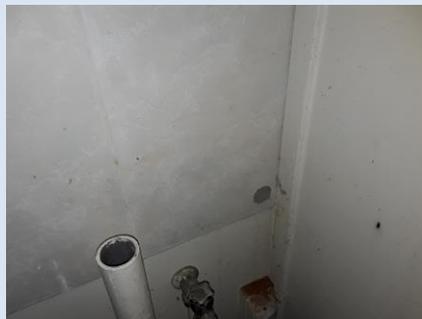
PRELEVEMENT : 52LAA0302P014			
NOM DU CLIENT	NUMERO DU DOSSIER		PIECE OU LOCAL
OPH77	52LAA0302 27/02/2019		Salle de bains (RC)
ELEMENT	DESCRIPTIF DU LABORATOIRE	DATE DE PRELEVEMENT	NOM DE L'OPERATEUR
Colle faïence	Carrelage	27/02/2019	FRANCHINARD Ronald
LOCALISATION		RESULTAT	
Mur B		Fr1:Amiante non détecté

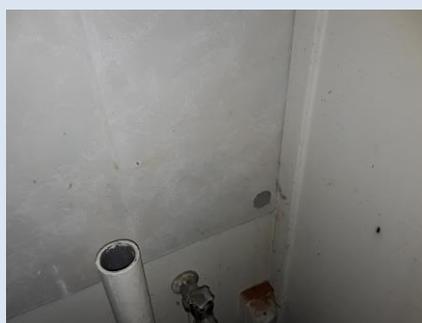
PRELEVEMENT : 52LAA0302P014			
NOM DU CLIENT	NUMERO DU DOSSIER		PIECE OU LOCAL
OPH77	52LAA0302 27/02/2019		Salle de bains (RC)
ELEMENT	DESCRIPTIF DU LABORATOIRE	DATE DE PRELEVEMENT	NOM DE L'OPERATEUR
Colle faïence	Colle beige	27/02/2019	FRANCHINARD Ronald
LOCALISATION		RESULTAT	
Mur B		Fr2:Amiante non détecté

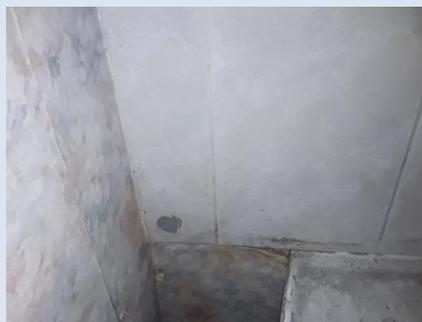
PRELEVEMENT : 52LAA0302P015			
NOM DU CLIENT	NUMERO DU DOSSIER		PIECE OU LOCAL
OPH77	52LAA0302 27/02/2019		Salle d'eau (RC)
ELEMENT	DESCRIPTIF DU LABORATOIRE	DATE DE PRELEVEMENT	NOM DE L'OPERATEUR
Colle faïence	Colle beige en faible quantité non séparable + carrelage	27/02/2019	FRANCHINARD Ronald
LOCALISATION		RESULTAT	
Mur A		Amiante non détecté	
EMPLACEMENT
