Rapport de repérage des matériaux et produits contenant de l'amiante avant réalisation de travaux dans un immeuble bâti

Bien concerné 2 7 BOULEVARD CHATEAUBRIAND 77000 MELUN	Propriétaire HABITAT 77-OPH DE SEINE ET MARNE 10 AVENUE CHARLES PEGUY 77000 MELUN Donneur d'ordre HABITAT 77-OPH DE SEINE ET MARNE 10 AVENUE CHARLES PEGUY 77000 MELUN
---	---

Date du rapport : 20/10/2020 Date de visite : 12/10/2020 Fait à : MAGNY LE HONGRE Référence du dossier : Diffus OPH77 Référence du rapport : 52LAC0102 20/10/2020 - 11:49 Nombre de prélèvements : 12	Auteur du rapport : Mohamed SIDHOUM Fonction : Opérateur de repérage Certificat de compétence : n° DTI/2002-011 Délivré par : SOCOTEC Certification France Contrat d'assurance : AXA France 313 Terrasses de l'Arche 92727 NANTERRE CEDEX	
---	---	--

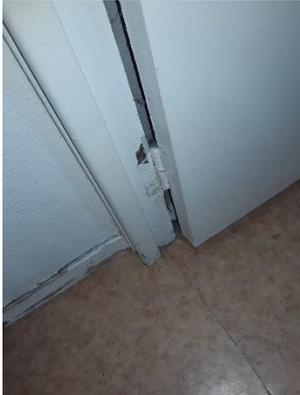
Identification : P009
Pièce et étage : Chambre 1 R+1
Localisation : Sol
Parties d'ouvrages ou de composants : Revêtements de sols (Sous-couches (carton, feutre, -) des revêtements souples)
Descriptif Laboratoire : Revêtement souple marron + colle polymère jaune en faible quantité non séparable + peintures multiples en faible quantité en vrac non séparable
Résultat (justification) : Amiante non détectée (RESULTAT ANALYSE)

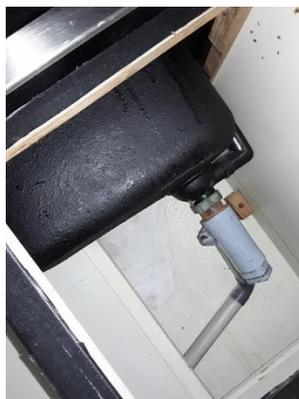
Identification : P012

Pièce et étage : Cuisine R+1

Localisation : Sous évier

Parties d'ouvrages ou de composants : Portes de placard, baignoires et éviers métalliques (Peinture)

Descriptif Laboratoire : Peinture bitumineuse

Résultat (justification) : Amiante détecté (RESULTAT ANALYSE)

* Peinture bitumineuse	META (2)	1	15/10/2020	Présence de fibres d'amiante / Chrysotile
