Rapport de Repérage Amiante Avant réalisation de travaux dans un immeuble bâti

Numéro de dossier : M0309648RAAT
Date d'intervention : 23/06/2021

52LAN0201
1 SQUARE A. DE LAMARTINE 77000 MELUN
77000 melun

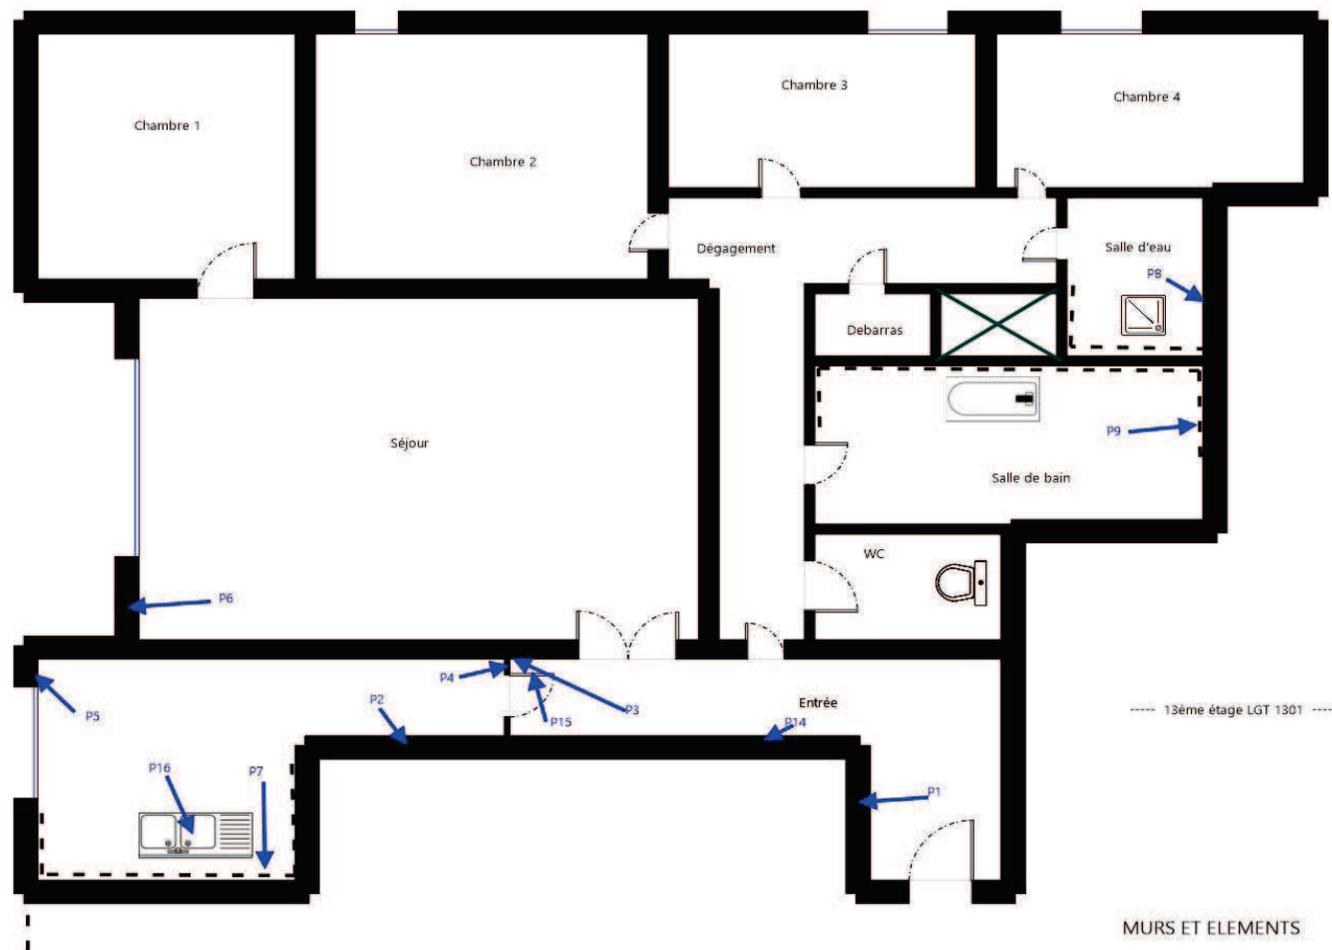
ZPSO	Niveau	Localisation	Zone	Description du prélèvement réalisé*
ZPSO008	13ème étage LGT 1301	Chambre 1; Chambre 2; Chambre 3; Chambre 4; Debarras; Dégagement; Entrée; Séjour	Sol	<u>Analyse : P012</u> - Phase 1 Matériau semi-dur de type dalle de sol (gris) (Présence d'amiante) - Phase 2 Matériau de type colle bitumineux (noir) (Présence d'amiante) <u>Analyse : P013</u> - Phase 1 Matériau semi-dur de type dalle de sol (gris) (Présence d'amiante) - Phase 2 Matériau de type colle bitumineux (noir) ; matériau semi-dur de type ragréage (gris) (Présence d'amiante)

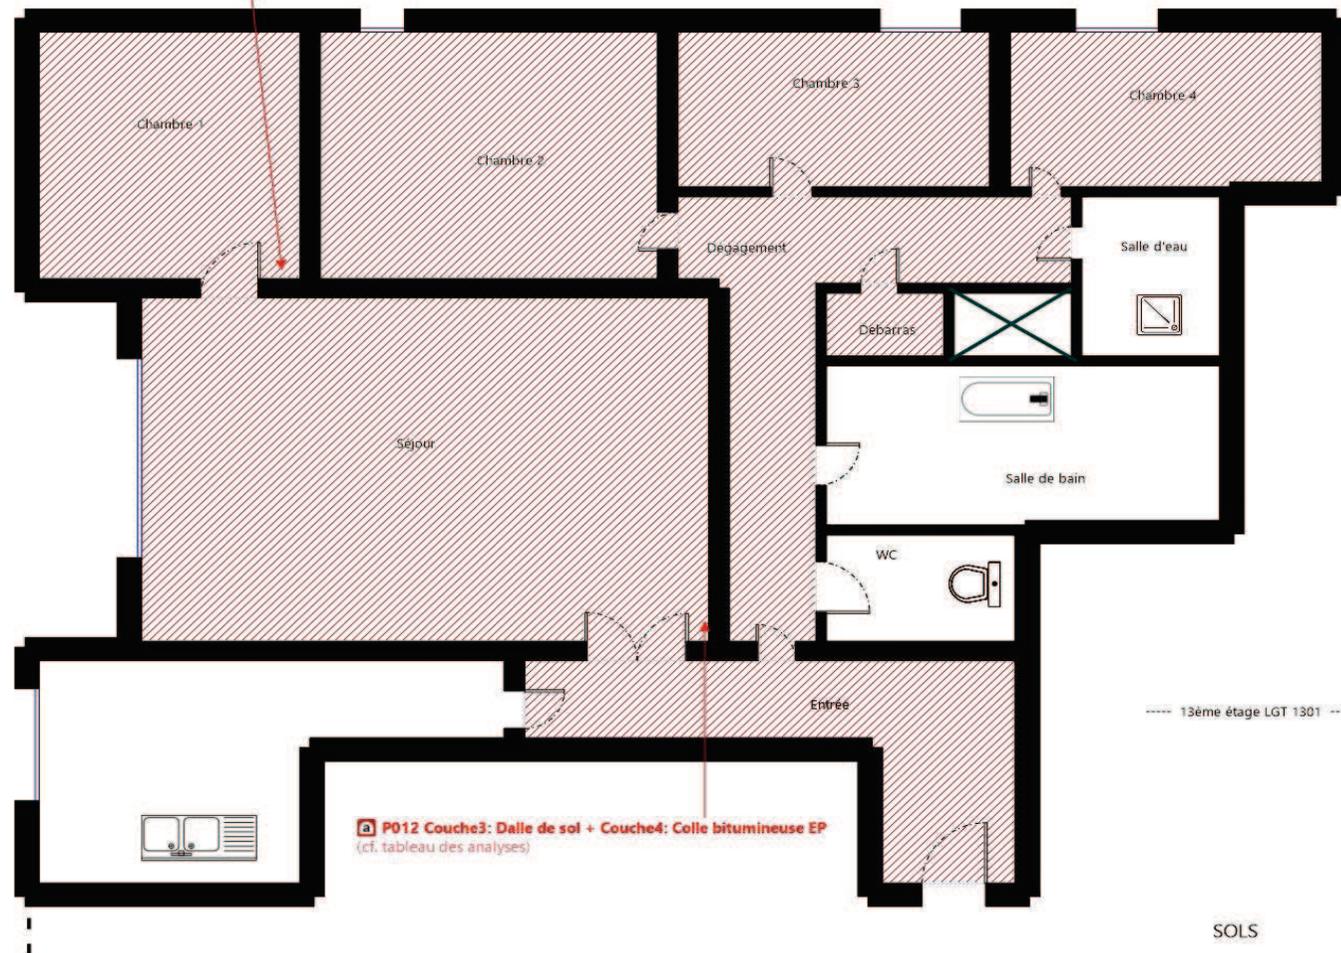
a P013 Couche3: Dalle de sol + Couche4: Colle bitumineuse + Couche5: Ragréage EP
(cf. tableau des analyses)

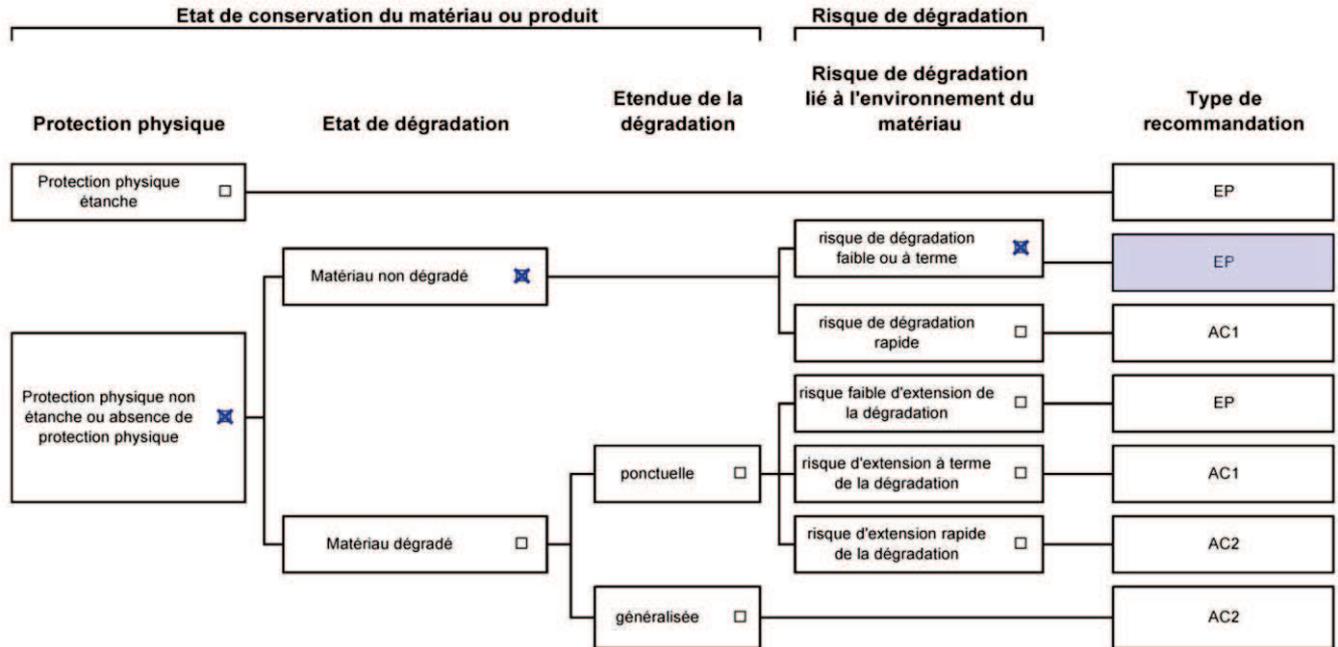
Matériau : Couche1: Revêtement de sol souple + Couche2: Colle non bitumineuse + Couche3: Dalle de sol + Couche4: Colle bitumineuse + Couche5: Ragréage

Résultat EP (Z-III-RF)

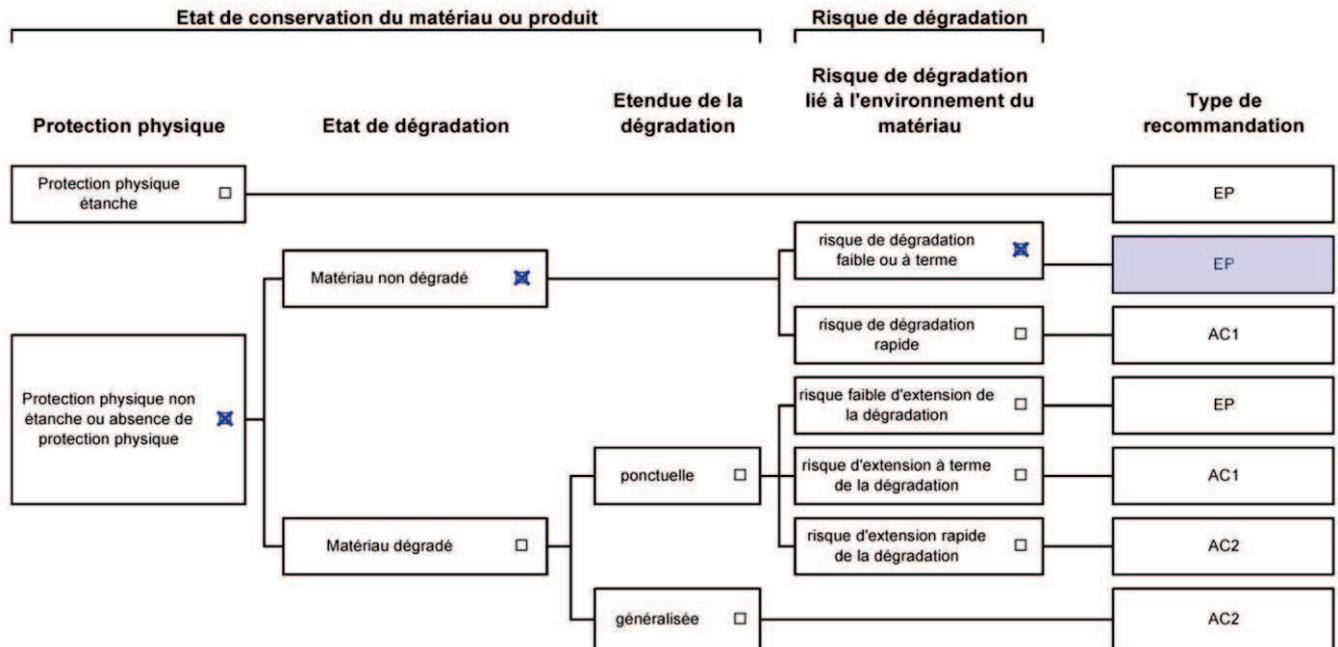
Matériau : Couche1: Revêtement de sol souple + Couche2: Colle non bitumineuse + Couche3: Dalle de sol + Couche4: Colle bitumineuse + Couche5: Ragréage

Résultat EP (Z-III-RF)

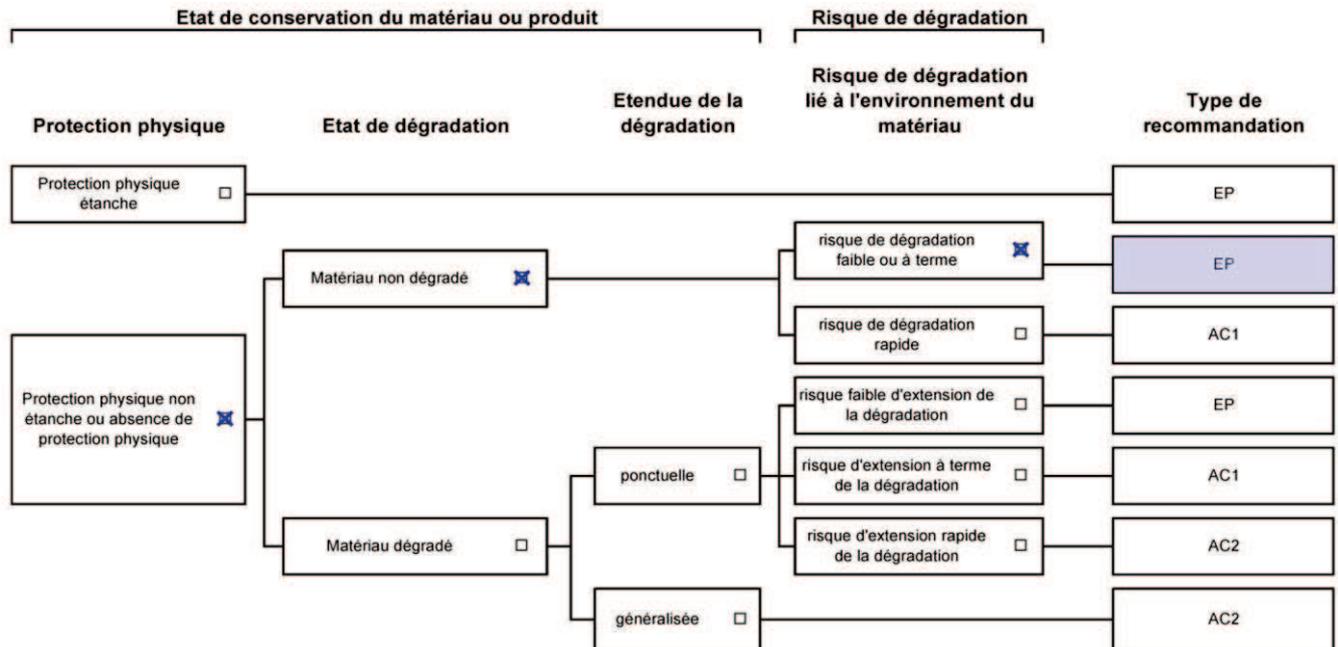
Matériau : Couche1: Revêtement de sol souple + Couche2: Colle non bitumineuse + Couche3: Dalle de sol + Couche4: Colle bitumineuse + Couche5: Ragréage

Résultat EP (Z-III-RF)

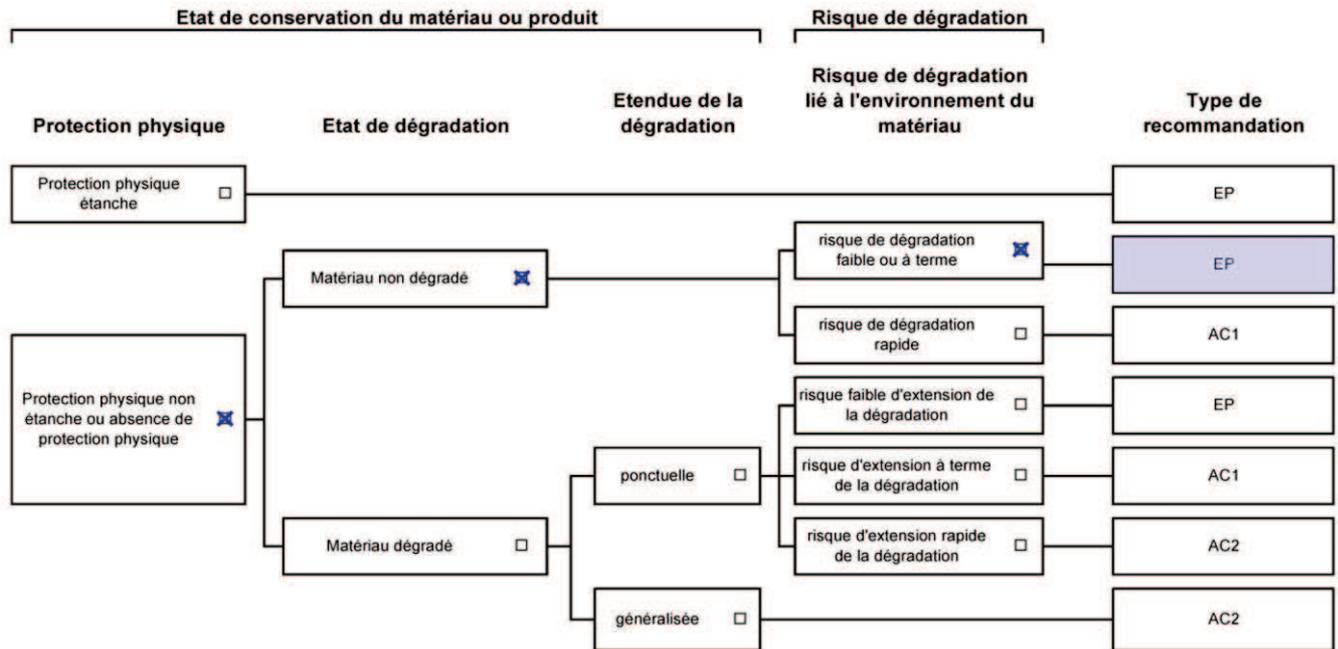
Matériau : Couche1: Revêtement de sol souple + Couche2: Colle non bitumineuse + Couche3: Dalle de sol + Couche4: Colle bitumineuse + Couche5: Ragréage

Résultat EP (Z-III-RF)
