Pré-Rapport de mission de repérage des matériaux et produits contenant de l'amiante avant réalisation de travaux

1 SQUARE A. DE LAMARTINE

77000 MELUN

RAPPORT N° :	52LAN0801	Laboratoire d'Analyses :	ITGA
Repérage réalisé le :	11/05/2018	Adresse laboratoire :	3 RUE ARMAND HERPIN LACROIX - CS 46537 35065 RENNES CEDEX
Accompagnateur :		Numéro d'accréditation :	1-5967
Par :	Amadou SY	Organisme d'assurance professionnelle :	AXA France
N° certificat :	CPDI4148	Adresse assurance :	313 Terrasses de l'Arche 92727 NANTERRE CEDEX
Date d'obtention :	09/11/2016	N° de contrat d'assurance :	10063271004
Organisme certificateur	I.CERT PARC EDONIA - BAT G - RUE DE LA TERRE VICTORIA - 35760 SAINT GREGOIRE	Date de validité :	31/12/2018

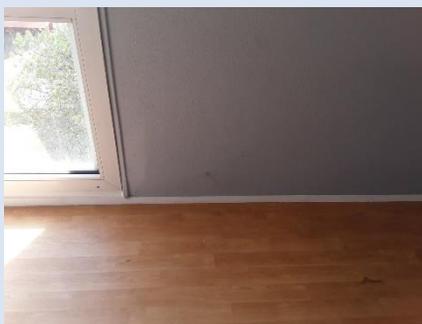
PRELEVEMENT : 52LAN0801P001			
NOM DU CLIENT	NUMERO DU DOSSIER		PIECE OU LOCAL
OPH77	52LAN0801 11/05/2018		Chambre 1
ELEMENT	DESCRIPTIF DU LABORATOIRE	DATE DE PRELEVEMENT	NOM DE L'OPERATEUR
Enduit / Peinture béton	Enduit gris en vrac non séparable + peintures multiples + enduit beige en faible quantité en vrac non séparable	11/05/2018	SY Amadou
LOCALISATION		RESULTAT	
Mur A		Amiante non détecté

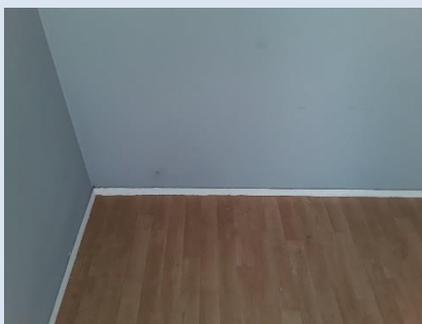
PRELEVEMENT : 52LAN0801P002			
NOM DU CLIENT	NUMERO DU DOSSIER		PIECE OU LOCAL
OPH77	52LAN0801 11/05/2018		Chambre 1
ELEMENT	DESCRIPTIF DU LABORATOIRE	DATE DE PRELEVEMENT	NOM DE L'OPERATEUR
Enduit	Enduit gris en faible quantité en vrac non séparable + peintures multiples	11/05/2018	SY Amadou
LOCALISATION		RESULTAT	
Mur B		Amiante non détecté

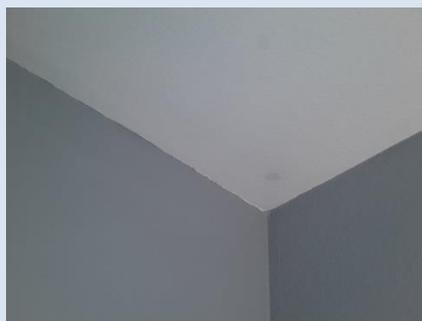
PRELEVEMENT : 52LAN0801P003			
NOM DU CLIENT	NUMERO DU DOSSIER		PIECE OU LOCAL
OPH77	52LAN0801 11/05/2018		Chambre 1
ELEMENT	DESCRIPTIF DU LABORATOIRE	DATE DE PRELEVEMENT	NOM DE L'OPERATEUR
Enduit / Peinture béton	Enduit plâtreux blanc en faible quantité en vrac non séparable + peintures multiples non séparable	11/05/2018	SY Amadou
LOCALISATION		RESULTAT	
Plafond		Amiante non détecté

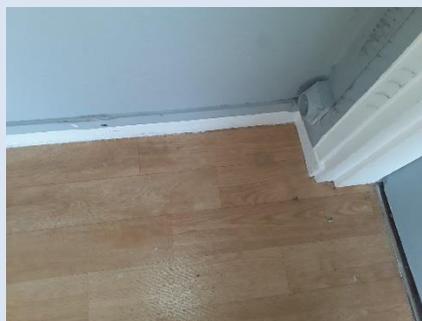
PRELEVEMENT : 52LAN0801P004			
NOM DU CLIENT	NUMERO DU DOSSIER		PIECE OU LOCAL
OPH77	52LAN0801 11/05/2018		Chambre 1
ELEMENT	DESCRIPTIF DU LABORATOIRE	DATE DE PRELEVEMENT	NOM DE L'OPERATEUR
Revêtement souple	Revêtement souple marron + colle polymère jaune non séparable + ragréage gris	11/05/2018	SY Amadou
LOCALISATION		RESULTAT	
Sol		Fr1:Amiante non détecté

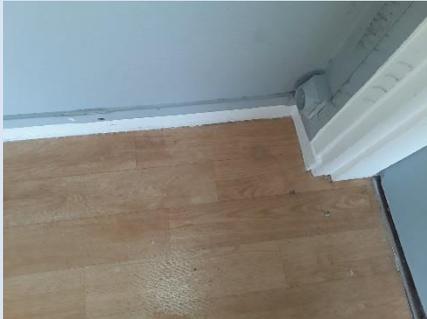
PIECE	ETAGE	ELEMENTS	DESCRIPTIF LABORATOIRE	Echantillon	REPERAGE	ETAT	RESULTAT	METHODE
Placard 1		Revêtement souple	Dalle dure cassante grise	52LAN0801P004	Sol	BON ETAT	Fr2:Amiante détecté (Chrysotile)	ZSO
Chambre 3		Revêtement souple	Dalle dure cassante grise	52LAN0801P004	Sol	BON ETAT	Fr2:Amiante détecté (Chrysotile)	ZSO
Chambre 2		Revêtement souple	Dalle dure cassante grise	52LAN0801P004	Sol	BON ETAT	Fr2:Amiante détecté (Chrysotile)	ZSO
Entrée		Revêtement souple	Dalle dure cassante grise	52LAN0801P004	Sol	BON ETAT	Fr2:Amiante détecté (Chrysotile)	ZSO
Placard 2		Revêtement souple	Dalle dure cassante grise	52LAN0801P004	Sol	BON ETAT	Fr2:Amiante détecté (Chrysotile)	ZSO

PRELEVEMENT : 52LAN0801P004			
NOM DU CLIENT	NUMERO DU DOSSIER	PIECE OU LOCAL	
OPH77	52LAN0801 11/05/2018	Chambre 1	
ELEMENT	DESCRIPTIF DU LABORATOIRE	DATE DE PRELEVEMENT	NOM DE L'OPERATEUR
Revêtement souple	Dalle dure cassante grise	11/05/2018	SY Amadou
LOCALISATION		RESULTAT	
Sol		Fr2:Amiante détecté (Chrysotile)	
EMPLACEMENT

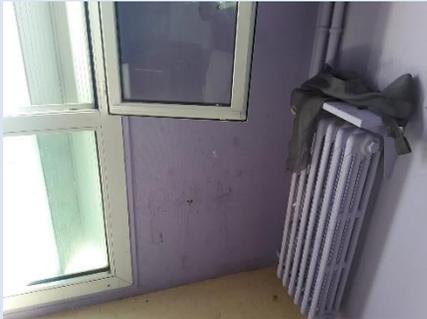
PRELEVEMENT : 52LAN0801P005			
NOM DU CLIENT	NUMERO DU DOSSIER	PIECE OU LOCAL	
OPH77	52LAN0801 11/05/2018	Cuisine	
ELEMENT	DESCRIPTIF DU LABORATOIRE	DATE DE PRELEVEMENT	NOM DE L'OPERATEUR
Enduit	Enduit plâtreux blanc en vrac + peintures multiples non séparable	11/05/2018	SY Amadou
LOCALISATION		RESULTAT	
Mur D		Amiante non détecté	
EMPLACEMENT

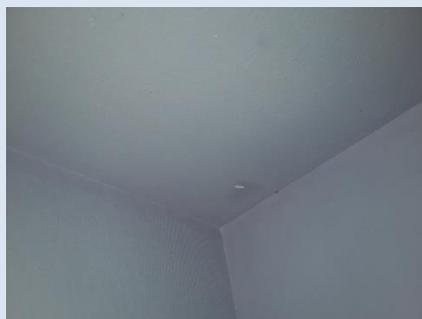
PRELEVEMENT : 52LAN0801P007			
NOM DU CLIENT	NUMERO DU DOSSIER		PIECE OU LOCAL
OPH77	52LAN0801 11/05/2018		Cuisine
ELEMENT	DESCRIPTIF DU LABORATOIRE	DATE DE PRELEVEMENT	NOM DE L'OPERATEUR
Enduit / Peinture béton	Enduit plâtreux blanc en faible quantité en vrac + peintures multiples non séparable	11/05/2018	SY Amadou
LOCALISATION		RESULTAT	
Plafond		Amiante non détecté

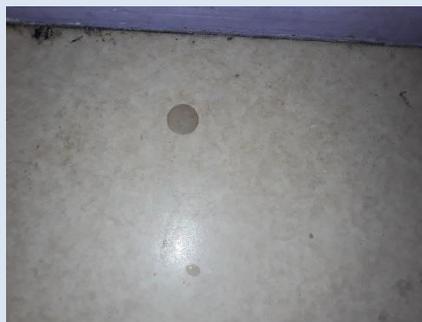
PRELEVEMENT : 52LAN0801P008			
NOM DU CLIENT	NUMERO DU DOSSIER	PIECE OU LOCAL	
OPH77	52LAN0801 11/05/2018	Cuisine	
ELEMENT	DESCRIPTIF DU LABORATOIRE	DATE DE PRELEVEMENT	NOM DE L'OPERATEUR
Revêtement souple	Colle polymère jaune non séparable + ragréage gris + carrelage + colle grise + matériau gris hétérogène non séparable + joint cassant gris non séparable	11/05/2018	SY Amadou
LOCALISATION		RESULTAT	
Sol		Amiante non détecté

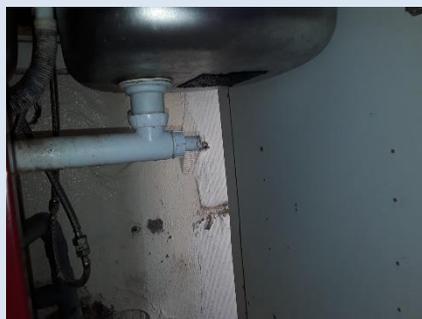
PRELEVEMENT : 52LAN0801P009			
NOM DU CLIENT	NUMERO DU DOSSIER	PIECE OU LOCAL	
OPH77	52LAN0801 11/05/2018	Cuisine	
ELEMENT	DESCRIPTIF DU LABORATOIRE	DATE DE PRELEVEMENT	NOM DE L'OPERATEUR
Revêtement bitumineux	Tampon bitumineux noir	11/05/2018	SY Amadou
LOCALISATION		RESULTAT	
Sous évier		Amiante non détecté

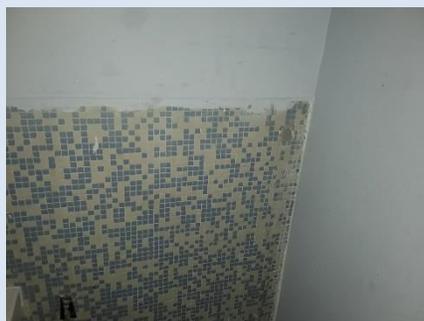
PRELEVEMENT : 52LAN0801P011			
NOM DU CLIENT	NUMERO DU DOSSIER	PIECE OU LOCAL	
OPH77	52LAN0801 11/05/2018	Salle de bains	
ELEMENT	DESCRIPTIF DU LABORATOIRE	DATE DE PRELEVEMENT	NOM DE L'OPERATEUR
Faïence 2	Colle beige non séparable + carrelage + matériau compact gris + joint cassant beige	11/05/2018	SY Amadou
LOCALISATION		RESULTAT	
Mur B		Amiante non détecté

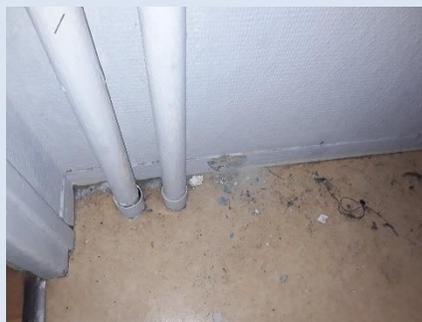
Salle d'eau		Plinthes	Colle grise en faible quantité non séparable + peinture non séparable + joint cassant gris	52LAN0801P012	Mur B	DEGRADATION PARTIELLE	Fr1:Amiante détecté (Chrysotile)	ZSO
Salle d'eau		Plinthes	Colle grise en faible quantité non séparable + peinture non séparable + joint cassant gris	52LAN0801P012	Mur D	DEGRADATION PARTIELLE	Fr1:Amiante détecté (Chrysotile)	ZSO

PRELEVEMENT : 52LAN0801P012			
NOM DU CLIENT	NUMERO DU DOSSIER	PIECE OU LOCAL	
OPH77	52LAN0801 11/05/2018	Salle d'eau	
ELEMENT	DESCRIPTIF DU LABORATOIRE	DATE DE PRELEVEMENT	NOM DE L'OPERATEUR
Plinthes	Colle grise en faible quantité non séparable + peinture non séparable + joint cassant gris	11/05/2018	SY Amadou
LOCALISATION		RESULTAT	
Mur A		Fr1:Amiante détecté (Chrysotile)

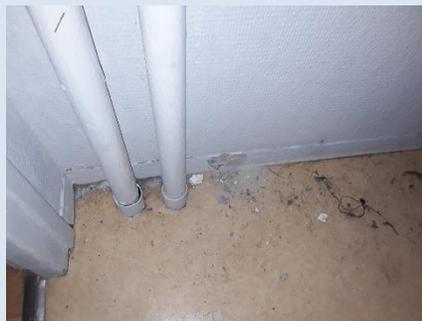
PRELEVEMENT : 52LAN0801P012			
NOM DU CLIENT	NUMERO DU DOSSIER	PIECE OU LOCAL	
OPH77	52LAN0801 11/05/2018	Salle d'eau	
ELEMENT	DESCRIPTIF DU LABORATOIRE	DATE DE PRELEVEMENT	NOM DE L'OPERATEUR
Plinthes	Carrelage	11/05/2018	SY Amadou
LOCALISATION		RESULTAT	
Mur A		Fr2:Amiante non détecté

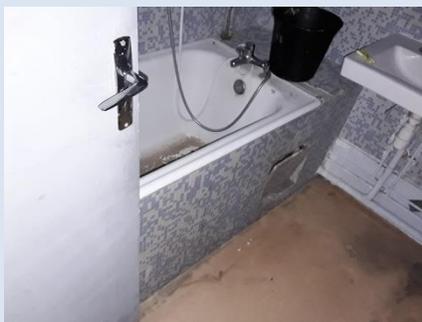
PIECE	ETAGE	ELEMENTS	REPERAGE	RESULTAT
Salle de bains		Revêtement bitumineux	Sous baignoire	Tablier de baignoire non démontable

PRELEVEMENT : 52LAN0801P013			
NOM DU CLIENT	NUMERO DU DOSSIER		PIECE OU LOCAL
OPH77	52LAN0801 11/05/2018		Salle de bains
ELEMENT	DESCRIPTIF DU LABORATOIRE	DATE DE PRELEVEMENT	NOM DE L'OPERATEUR
Revêtement bitumineux		11/05/2018	SY Amadou
LOCALISATION		RESULTAT	
Sous baignoire		Tablier de baignoire non démontable
