Rapport de Repérage Amiante Avant réalisation de travaux dans un immeuble bâti

Numéro de dossier : MA2111035636
Date d'intervention : 19/11/2021

1 SQUARE A. DE LAMARTINE
(52LAN1203)
77000 melun
12ème étage ; Porte 3

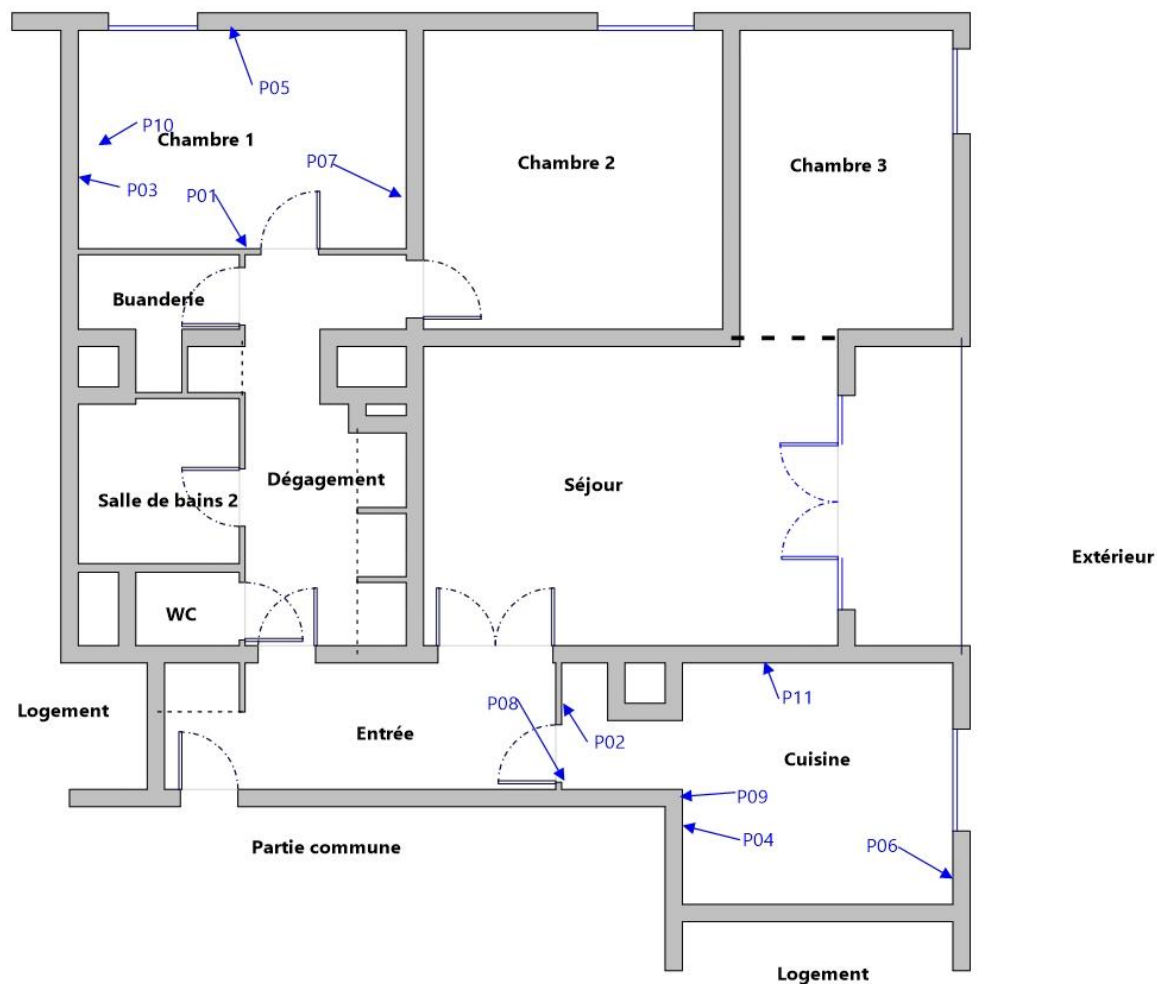
Aucun matériau amianté n'a été repéré suite au descriptif de travaux et programme de repérage menées au point 4 du présent rapport, aucune quantification n'est donc requise.

Planche de repérage des matériaux et produits amiantés
Affaire	MA2111035636
Opération	BRUN alexandre
Site	1 SQUARE A. DE LAMARTINE (52LAN1203)
	77000
	melun
Date de réalisation	02/12/2021
Matériaux et produits contenant de l'amiante	
	Surface amianté
	Linéaire / paroi amianté (type 1)
	Linéaire / paroi amianté (type 2)
	Conduit amianté
Sondages destructifs / Prélèvements	
	Px Prélèvement Positif
	Px Prélèvement négatif
	S Sondage destructif
Types de murs	
	Mur Porteur
	Mur Cloison (type 1)
	Mur Cloison (type 2)
	Gaine technique
Eléments ou pièces non visités	
	Local non visitée
	Elément non visité
