Rapport de Repérage Amiante Avant réalisation de travaux dans un immeuble bâti

Numéro de dossier : M6309291
Date d'intervention : 23/06/2021

52LAN1301
1 SQUARE A. DE LAMARTINE 77000 MELUN
77000 melun

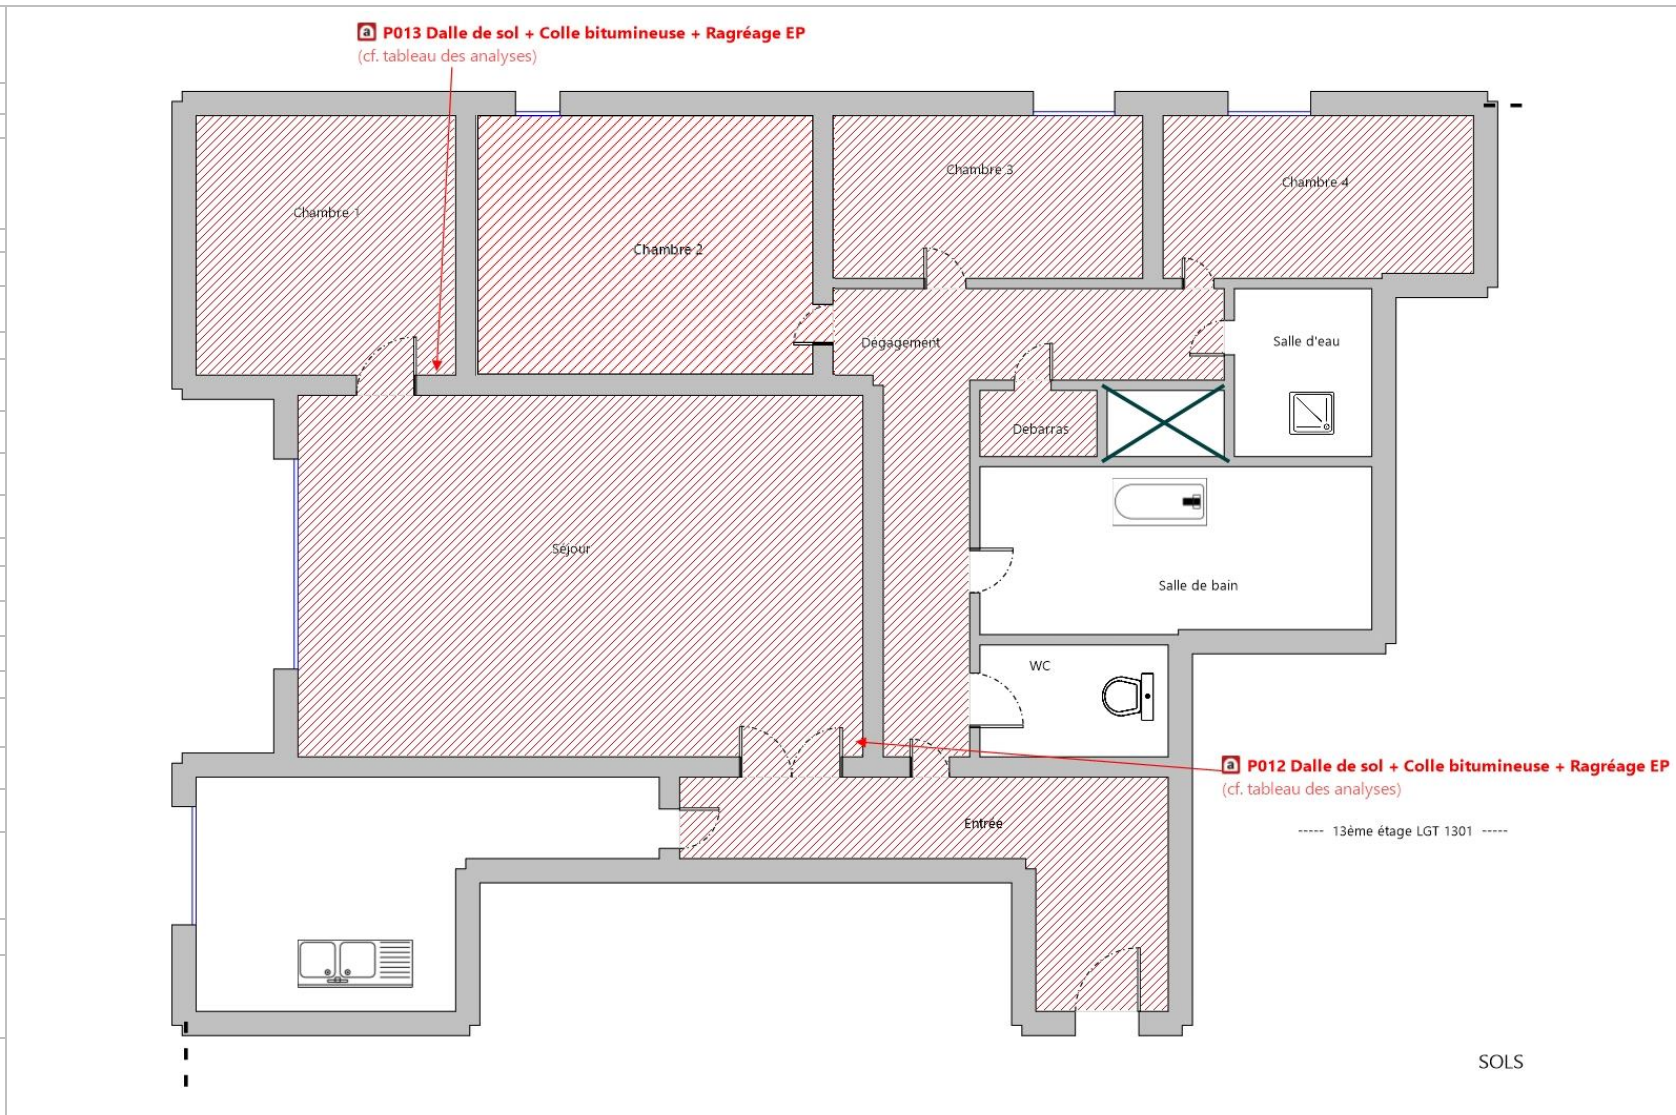
Planche de repérage des matériaux et produits amiantés
Affaire	M6309291
Opération	Gaëtan BEDEL
Site	52LAN1301
	1 SQUARE A. DE LAMARTINE 77000 MELUN
	77000 melun
Date de réalisation	07/07/2021
Matériaux et produits contenant de l'amiante	
	Surface amianté
	Linéaire / paroi amianté (type 1)
	Linéaire / paroi amianté (type 2)
	Conduit amianté
Sondages destructifs / Prélèvements	
	Px Prélèvement Positif
	Prélèvement négatif
	Sondage destructif
Types de murs	
	Mur Porteur
	Mur Cloison (type 1)
	Mur Cloison (type 2)
	Gaine technique
Éléments ou pièces non visités	
	Local non visitée
	Élément non visité

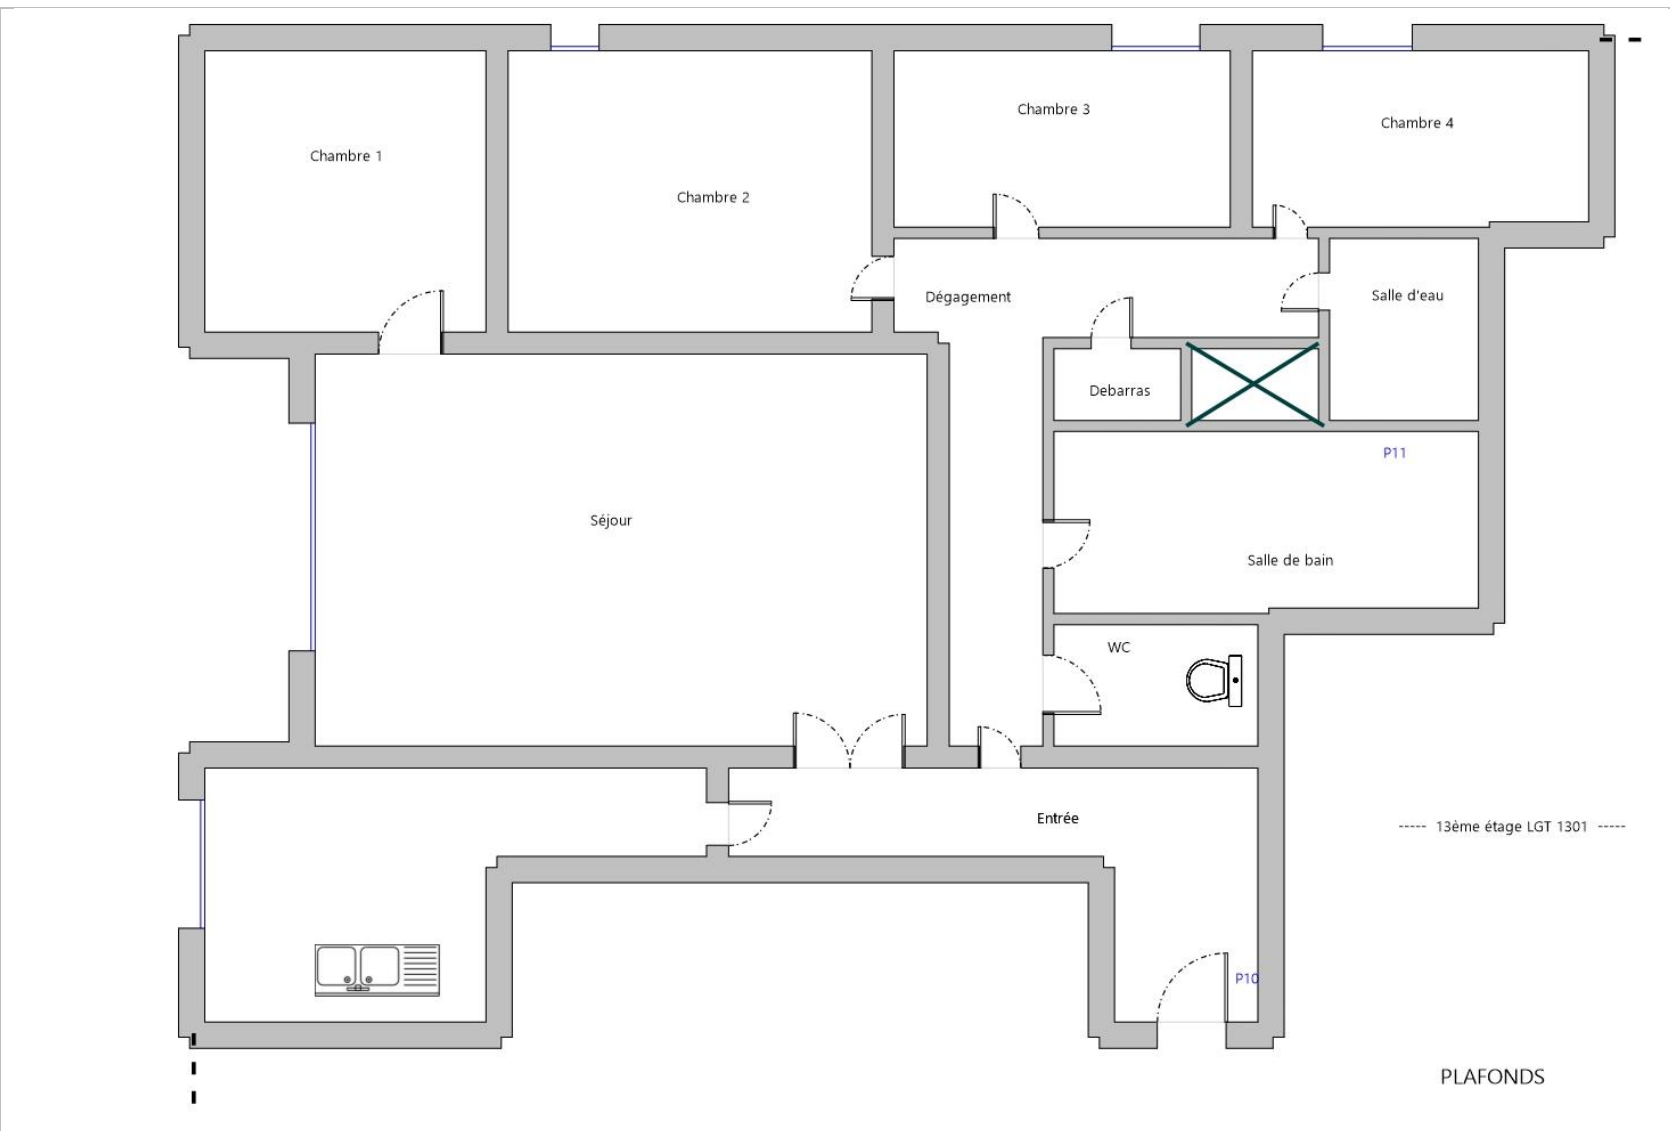
Planche de repérage des matériaux et produits amiantés
Affaire	M6309291
Opération	Gaëtan BEDEL
Site	52LAN1301 1 SQUARE A. DE LAMARTINE 77000 MELUN
	77000 melun
Date de réalisation	07/07/2021
Matériaux et produits contenant de l'amiante	
	Surface amianté
	Linéaire / paroi amianté (type 1)
	Linéaire / paroi amianté (type 2)
	Conduit amianté
Sondages destructifs / Prélèvements	
	Px Prélèvement Positif
	Prélèvement négatif
	Sondage destructif
Types de murs	
	Mur Porteur
	Mur Cloison (type 1)
	Mur Cloison (type 2)
	Gaine technique
Éléments ou pièces non visités	
	Local non visitée
	Élément non visité

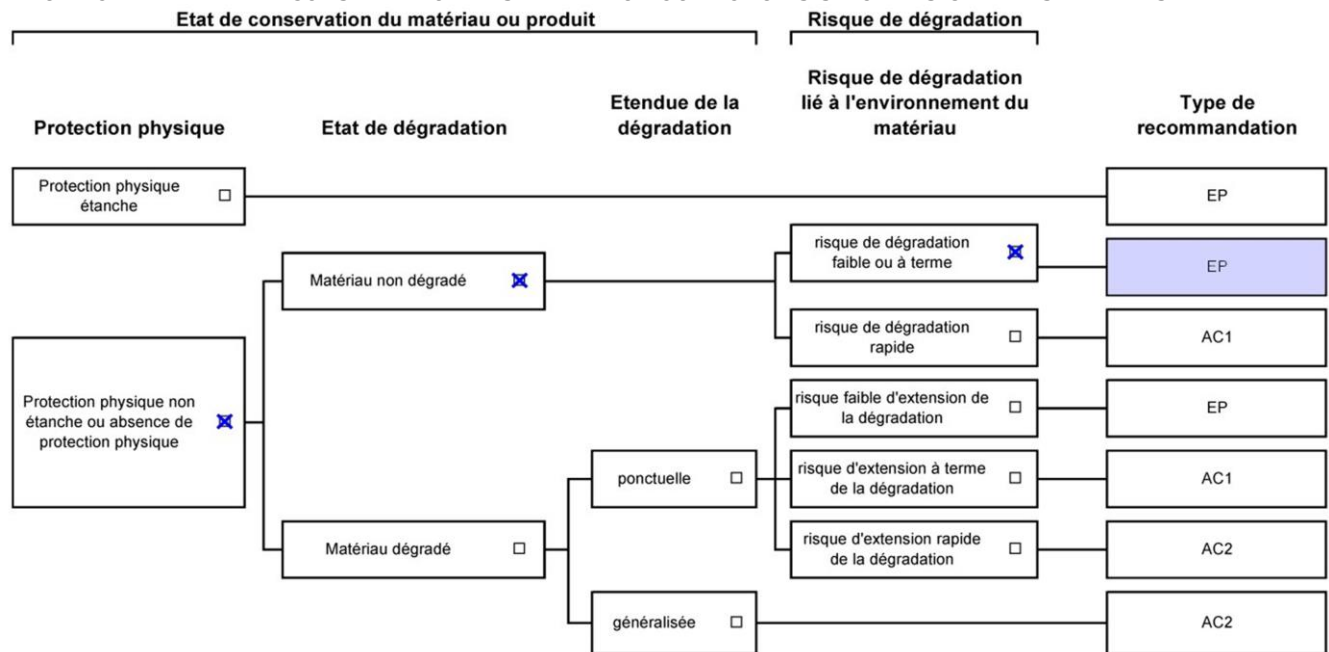
Matériau : Couche1: Revêtement de sol souple + Couche2: Colle non bitumineuse + Couche3: Dalle de sol + Couche4: Colle bitumineuse + Couche5: Ragréage

Résultat EP (Z-III-RF)
