Rapport de Repérage Amiante Avant réalisation de travaux dans un immeuble bâti

Numéro de dossier : M6309291
Date d'intervention : 23/06/2021

52LAN1301
1 SQUARE A. DE LAMARTINE 77000 MELUN
77000 melun

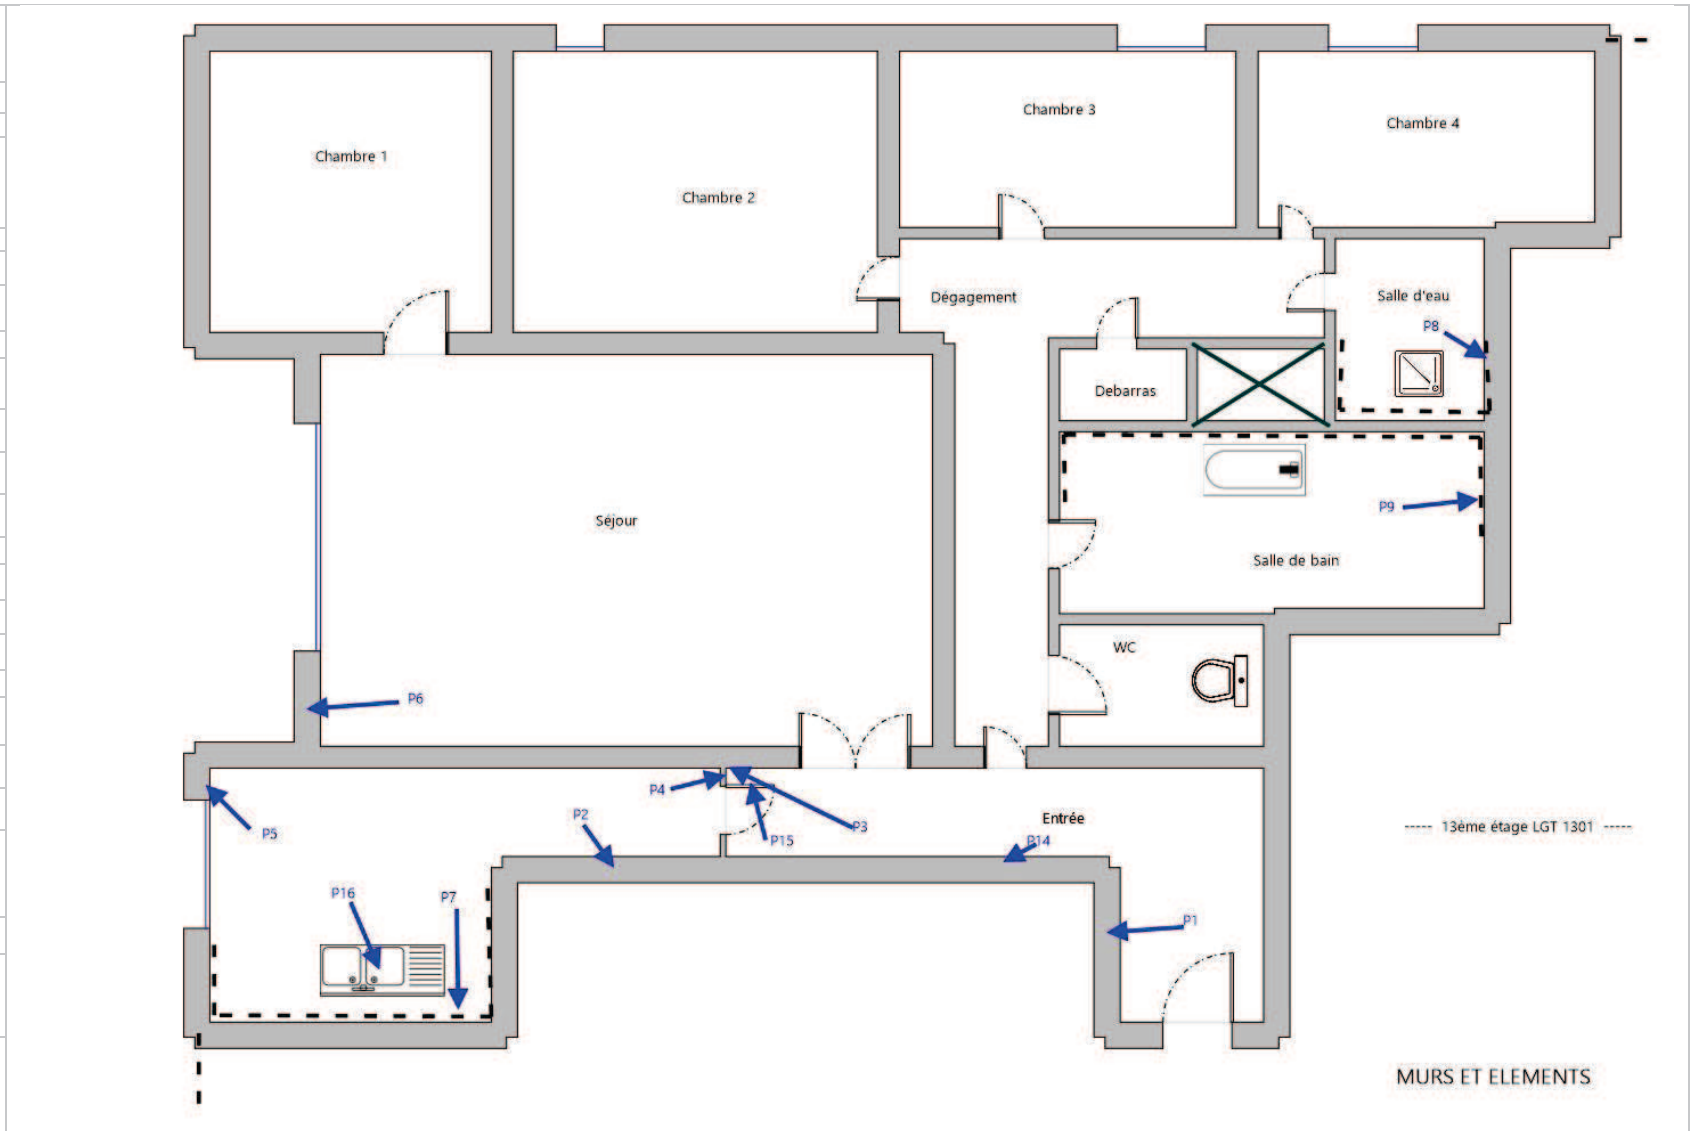
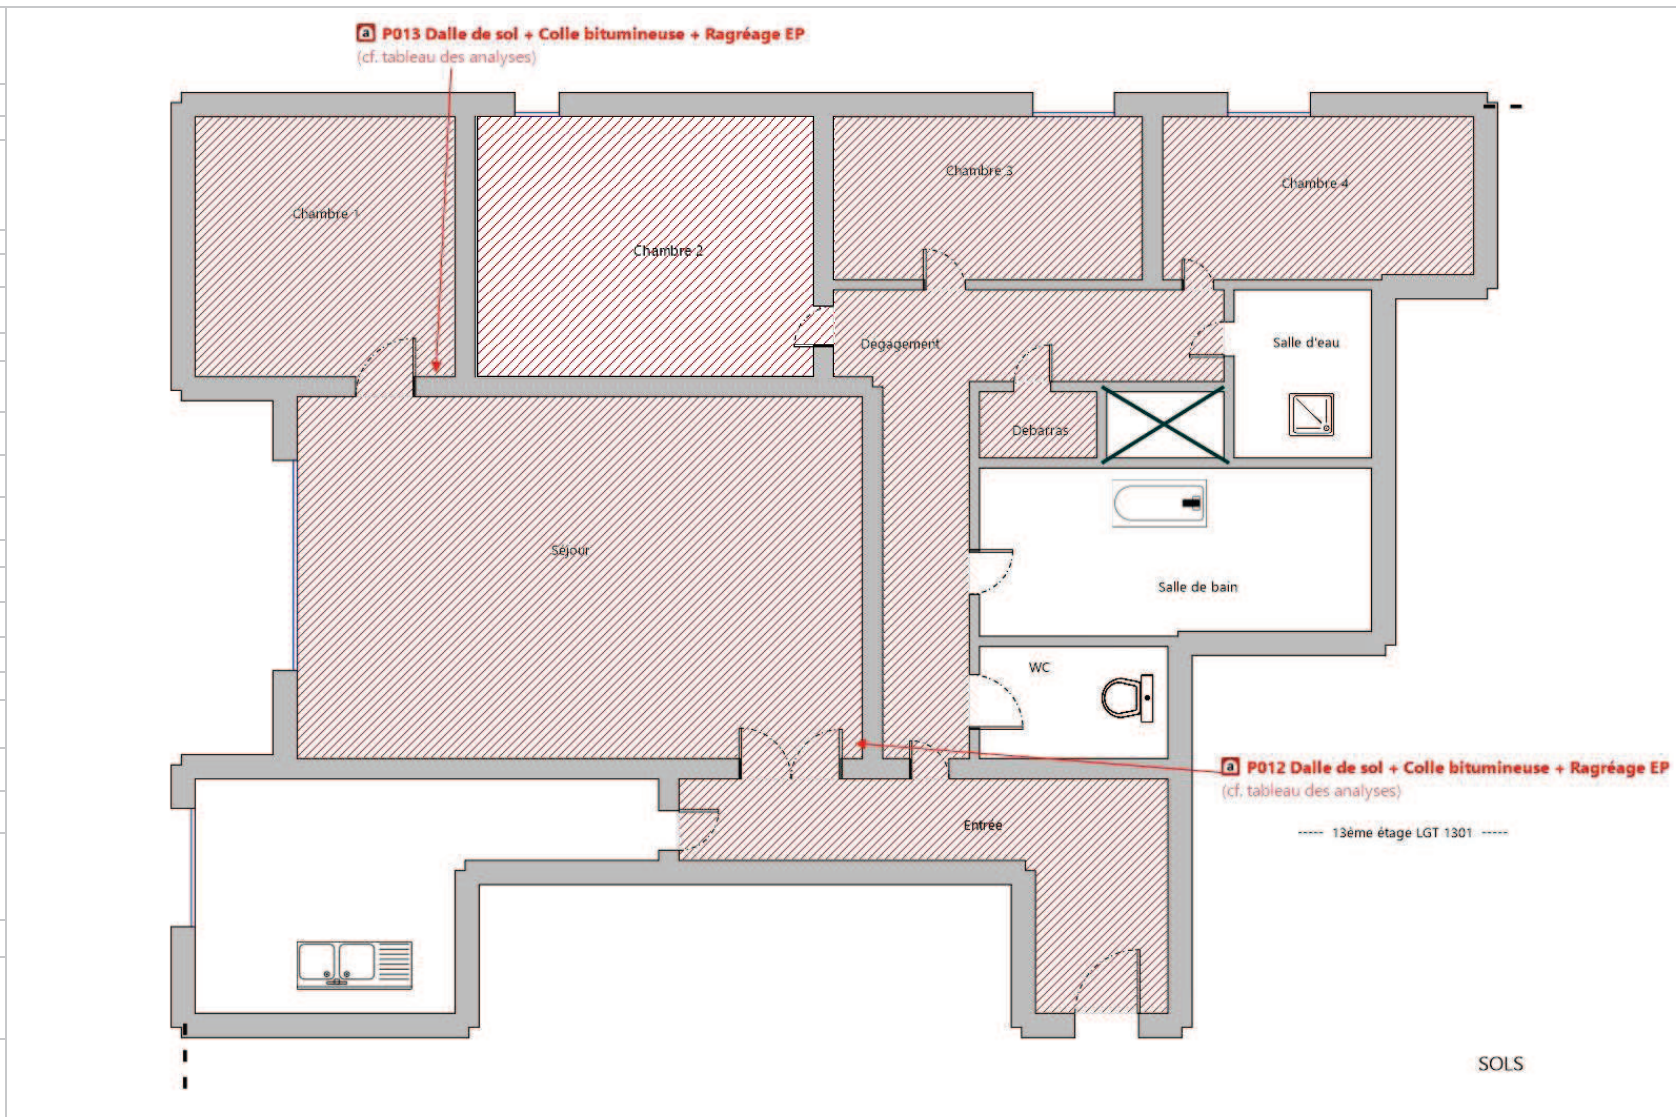
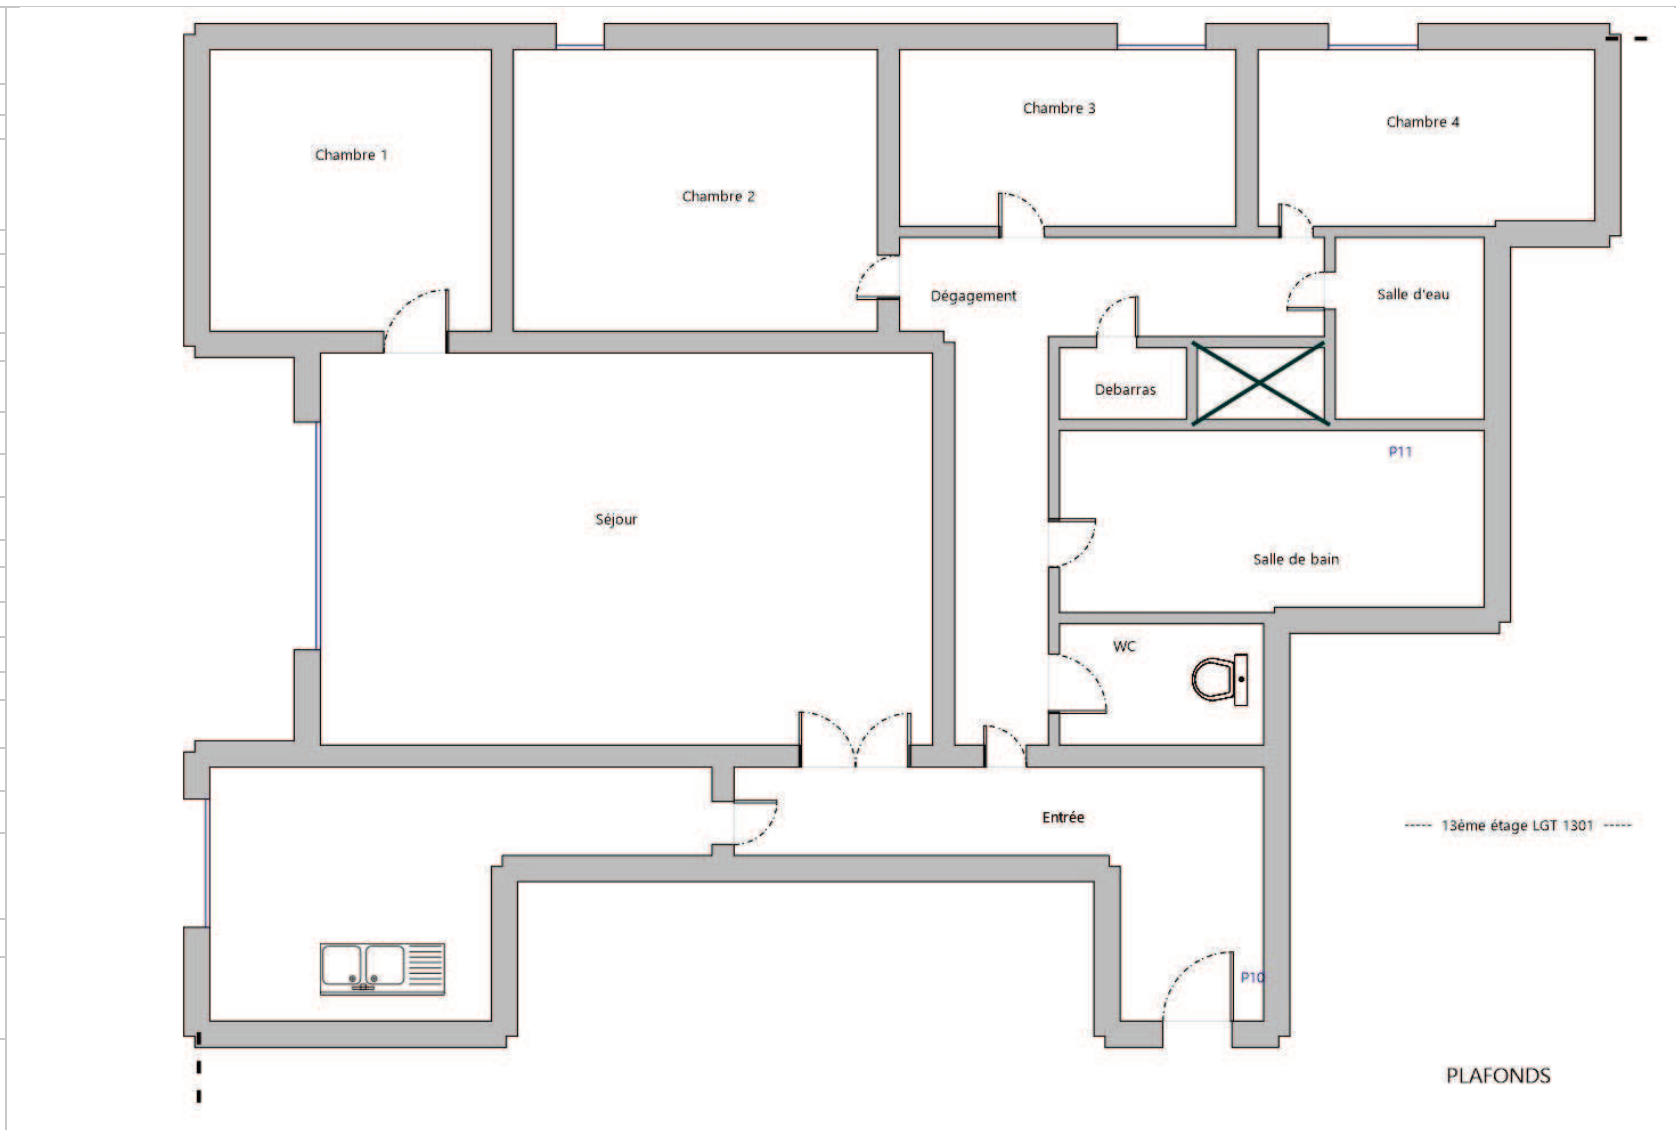
ZPSO	Niveau	Localisation	Zone	Description du prélèvement réalisé*
ZPSO008	13ème étage LGT 1301	Entrée; Séjour; Chambre 1; Dégagement; Chambre 2; Chambre 3; Chambre 4; Debarras	Sol	<p><u>Analyse : P012</u></p> <ul style="list-style-type: none"> - Phase 1 Matériau souple de type revêtement de sol (marron) ; matériau de type colle (jaune) (Absence d'amiante) - Phase 2 Matériau semi-dur de type dalle de sol (gris) (Présence d'amiante) - Phase 3 Matériau de type colle bitumineux (noir) ; matériau dur de type mortier, béton, chape (gris) (Présence d'amiante) <p><u>Analyse : P013</u></p> <ul style="list-style-type: none"> - Phase 1 Matériau souple de type revêtement de sol (marron) ; matériau de type colle (jaune) (Absence d'amiante) - Phase 2 Matériau semi-dur de type dalle de sol (blanc) (Présence d'amiante) - Phase 3 Matériau de type colle bitumineux (noir) ; matériau semi-dur de type ragréage (gris) (Présence d'amiante)

Planche de repérage des matériaux et produits amiantés
Affaire	M6309291
Opération	Gaëtan BEDEL
Site	52LAN1301 1 SQUARE A. DE LAMARTINE 77000 MELUN
	77000 melun
Date de réalisation	07/07/2021
Matériaux et produits contenant de l'amiante	
	Surface amianté
	Linéaire / paroi amianté (type 1)
	Linéaire / paroi amianté (type 2)
	Conduit amianté
Sondages destructifs / Prélèvements	
	Prélèvement Positif
	Prélèvement négatif
	Sondage destructif
Types de murs	
	Mur Porteur
	Mur Cloison (type 1)
	Mur Cloison (type 2)
	Gaine technique
Eléments ou pièces non visités	
	Local non visitée
	Elément non visité

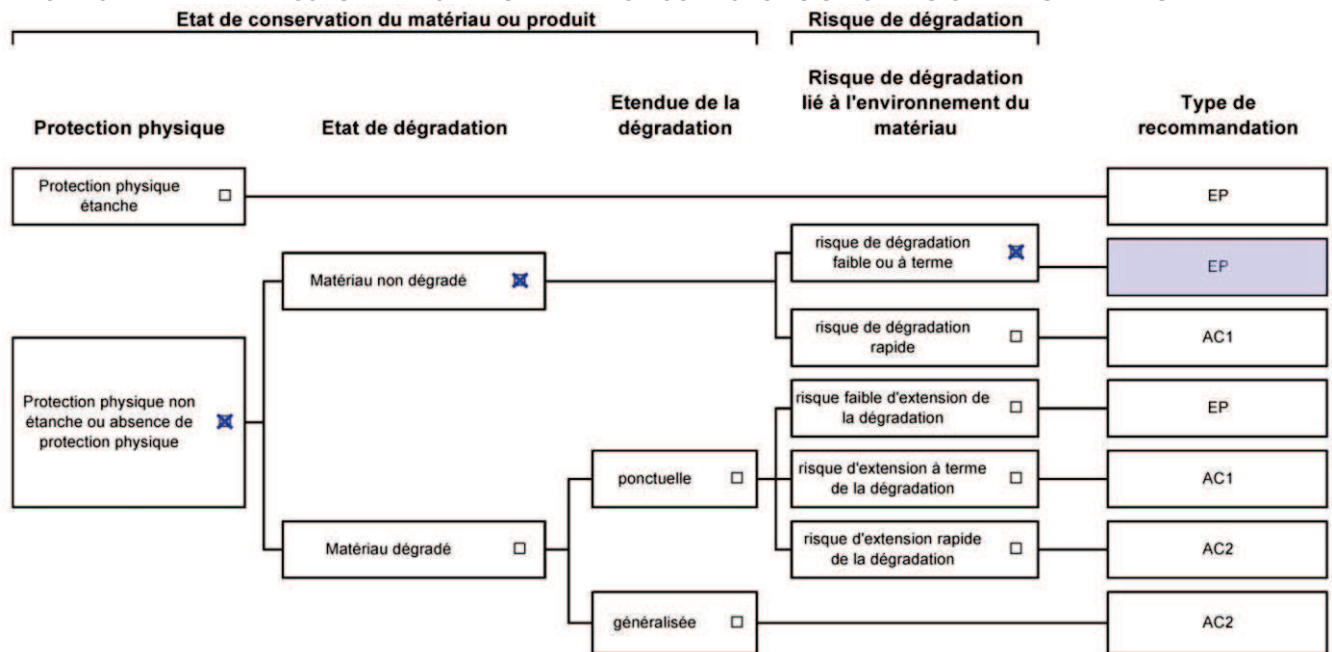
Matériau : Couche1: Revêtement de sol souple + Couche2: Colle non bitumineuse + Couche3: Dalle de sol + Couche4: Colle bitumineuse + Couche5: Ragréage

Résultat EP (Z-III-RF)

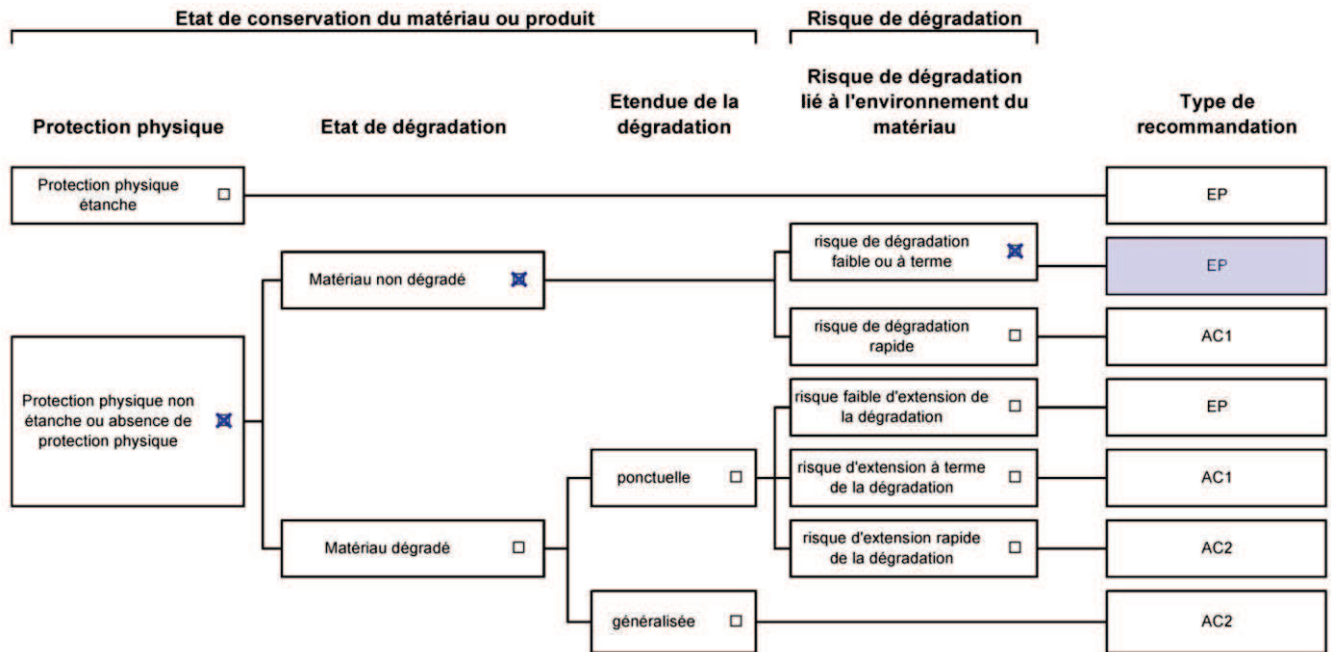
Matériau : Couche1: Revêtement de sol souple + Couche2: Colle non bitumineuse + Couche3: Dalle de sol + Couche4: Colle bitumineuse + Couche5: Ragréage

Résultat EP (Z-III-RF)

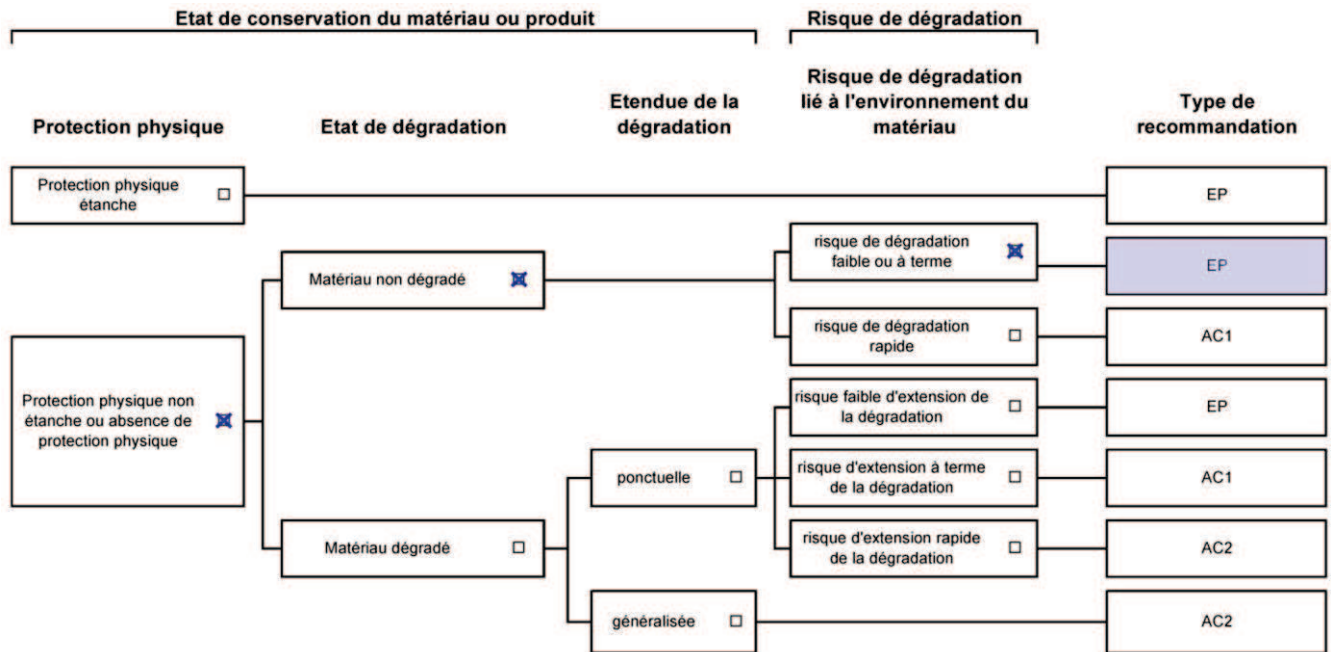
Matériau : Couche1: Revêtement de sol souple + Couche2: Colle non bitumineuse + Couche3: Dalle de sol + Couche4: Colle bitumineuse + Couche5: Ragréage

Résultat EP (Z-III-RF)

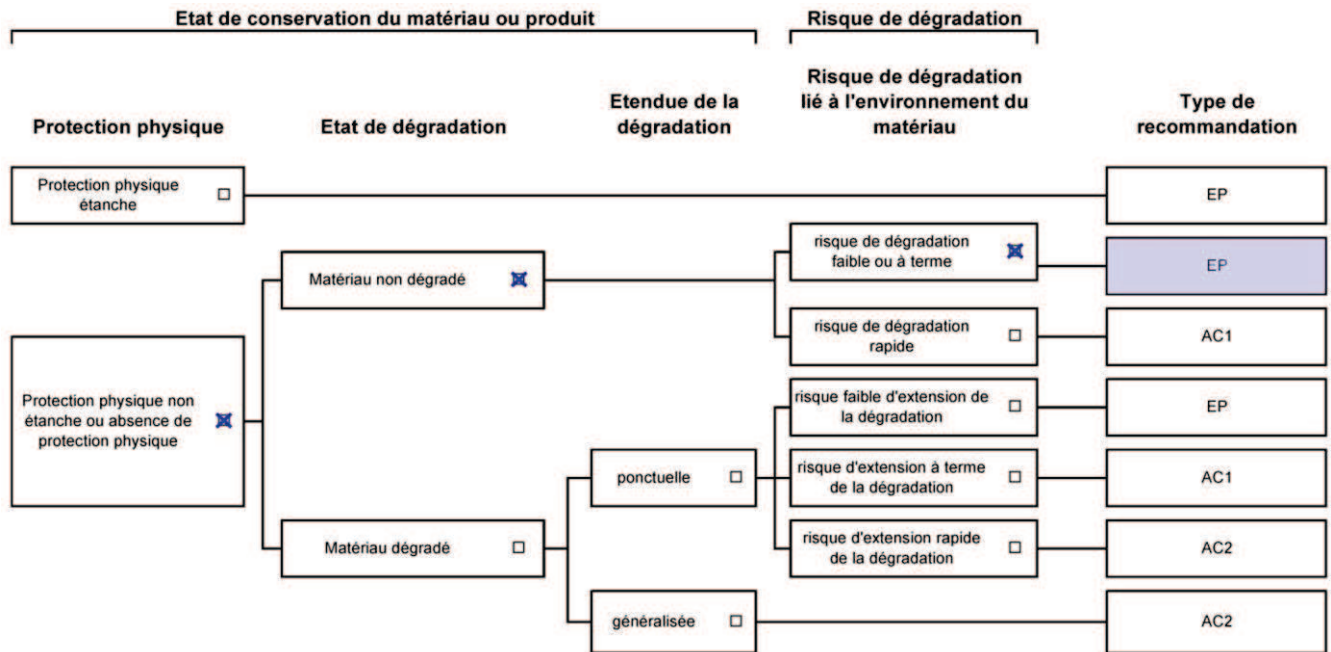
Matériau : Couche1: Revêtement de sol souple + Couche2: Colle non bitumineuse + Couche3: Dalle de sol + Couche4: Colle bitumineuse + Couche5: Ragréage

Résultat EP (Z-III-RF)

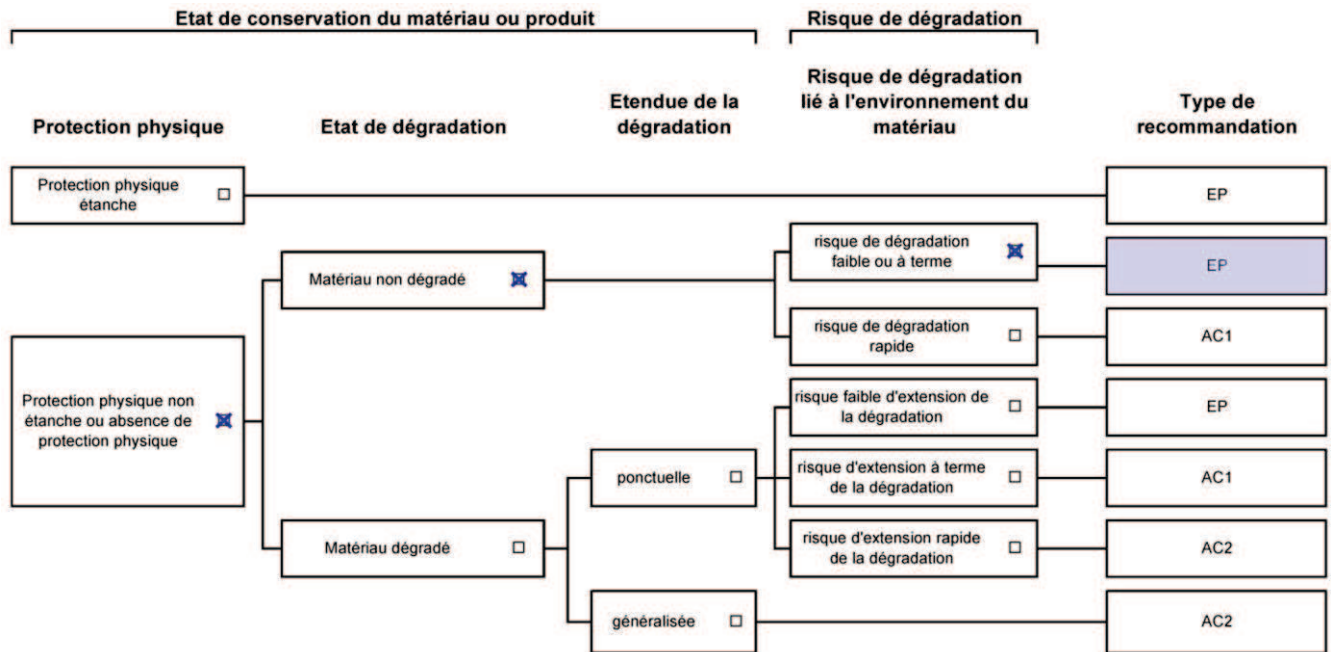
Matériau : Couche1: Revêtement de sol souple + Couche2: Colle non bitumineuse + Couche3: Dalle de sol + Couche4: Colle bitumineuse + Couche5: Ragréage

Résultat EP (Z-III-RF)
