Rapport de mission de repérage des matériaux et produits contenant de l'amiante avant réalisation de travaux

1 SQUARE A.DE LAMARTINE

77000 MELUN

RAPPORT N° :	52LAN1601	Laboratoire d'Analyses :	ITGA
Repérage réalisé le :	28/09/2018	Adresse laboratoire :	3 RUE ARMAND HERPIN LACROIX - CS 46537 35065 RENNES CEDEX
Accompagnateur :		Numéro d'accréditation :	1-5967
Par :	Yoann IMBERT	Organisme d'assurance professionnelle :	AXA France
N° certificat :	17-1019	Adresse assurance :	313 Terrasses de l'Arche 92727 NANTERRE CEDEX
Date d'obtention :	22/11/2017	N° de contrat d'assurance :	10063271004
Organisme certificateur	ABCIDIA Domaine de Saint Paul - Bat A6 102 route de Limours - 78470 SAINT- REMY-LES-CHEVREUSE	Date de validité :	31/12/2018

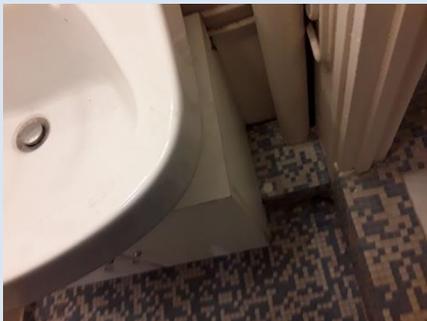
PRELEVEMENT : 52LAN1601P001			
NOM DU CLIENT	NUMERO DU DOSSIER	PIECE OU LOCAL	
OPH77	52LAN1601 28/09/2018	Salle d'eau	
ELEMENT	DESCRIPTIF DU LABORATOIRE	DATE DE PRELEVEMENT	NOM DE L'OPERATEUR
Faïence 1	Colle beige avec poussières non séparable + couche plâtreuse blanche en faible quantité en vrac + joint cassant beige non séparable + matériau compact gris en faible quantité non séparable + carrelage	28/09/2018	IMBERT Yoann
LOCALISATION		RESULTAT	
Mur B		Amiante non détecté	
EMPLACEMENT

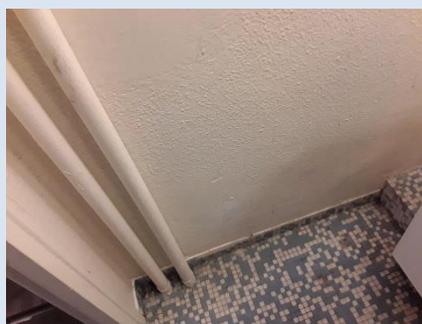
PRELEVEMENT : 52LAN1601P002			
NOM DU CLIENT	NUMERO DU DOSSIER		PIECE OU LOCAL
OPH77	52LAN1601 28/09/2018		Salle d'eau
ELEMENT	DESCRIPTIF DU LABORATOIRE	DATE DE PRELEVEMENT	NOM DE L'OPERATEUR
Enduit / Peinture	Enduit gris en vrac + peintures multiples en faible quantité non séparable	28/09/2018	IMBERT Yoann
LOCALISATION		RESULTAT	
Mur A		Amiante non détecté

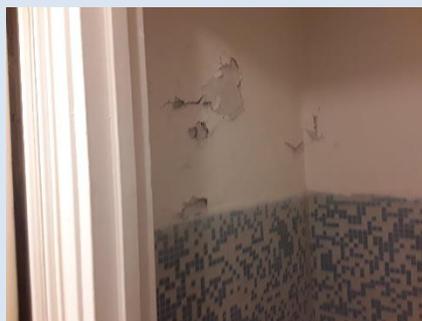
PRELEVEMENT : 52LAN1601P003			
NOM DU CLIENT	NUMERO DU DOSSIER		PIECE OU LOCAL
OPH77	52LAN1601 28/09/2018		Salle d'eau
ELEMENT	DESCRIPTIF DU LABORATOIRE	DATE DE PRELEVEMENT	NOM DE L'OPERATEUR
Enduit / Peinture béton	Enduit plâtreux blanc en vrac + peintures multiples en faible quantité non séparable	28/09/2018	IMBERT Yoann
LOCALISATION		RESULTAT	
Mur B		Amiante non détecté

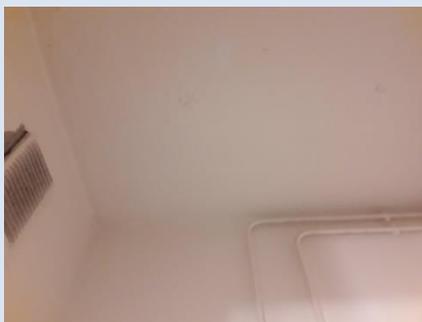
PRELEVEMENT : 52LAN1601P004

NOM DU CLIENT	NUMERO DU DOSSIER	PIECE OU LOCAL	
OPH77	52LAN1601 28/09/2018	Salle d'eau	
ELEMENT	DESCRIPTIF DU LABORATOIRE	DATE DE PRELEVEMENT	NOM DE L'OPERATEUR
Enduit / Peinture béton	Enduit plâtreux blanc en vrac + peintures multiples en faible quantité non séparable	28/09/2018	IMBERT Yoann
LOCALISATION		RESULTAT	
Plafond		Amiante non détecté

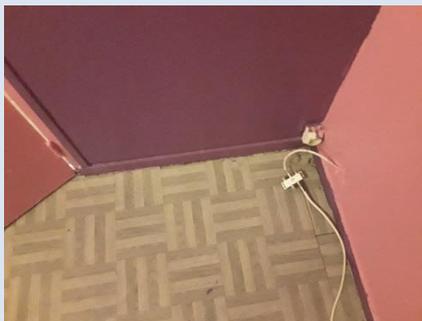
PRELEVEMENT : 52LAN1601P005

NOM DU CLIENT	NUMERO DU DOSSIER	PIECE OU LOCAL	
OPH77	52LAN1601 28/09/2018	Chambre 2	
ELEMENT	DESCRIPTIF DU LABORATOIRE	DATE DE PRELEVEMENT	NOM DE L'OPERATEUR
Revêtement souple	Revêtement cassant gris	28/09/2018	IMBERT Yoann
LOCALISATION		RESULTAT	
Sol		Fr1:Amiante non détecté

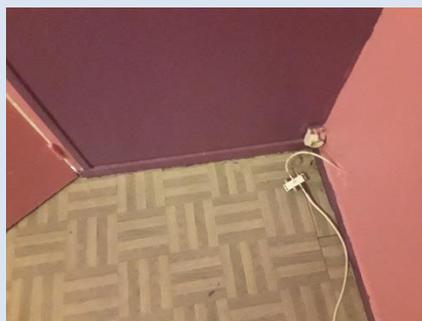
PRELEVEMENT : 52LAN1601P005			
NOM DU CLIENT	NUMERO DU DOSSIER	PIECE OU LOCAL	
OPH77	52LAN1601 28/09/2018	Chambre 2	
ELEMENT	DESCRIPTIF DU LABORATOIRE	DATE DE PRELEVEMENT	NOM DE L'OPERATEUR
Revêtement souple	Colle polymère incolore non séparable + peinture en faible quantité non séparable + colle bitumineuse noire + ragréage gris non séparable	28/09/2018	IMBERT Yoann
LOCALISATION		RESULTAT	
Sol		Fr2:Amiante détecté (Chrysotile)

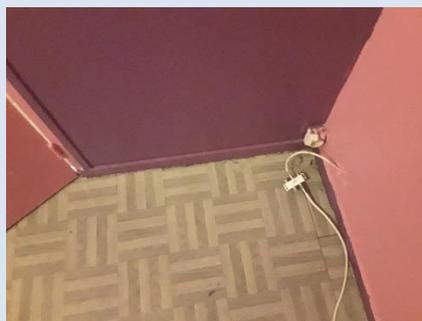
PRELEVEMENT : 52LAN1601P005			
NOM DU CLIENT	NUMERO DU DOSSIER	PIECE OU LOCAL	
OPH77	52LAN1601 28/09/2018	Chambre 2	
ELEMENT	DESCRIPTIF DU LABORATOIRE	DATE DE PRELEVEMENT	NOM DE L'OPERATEUR
Revêtement souple	Dalle dure cassante grise	28/09/2018	IMBERT Yoann
LOCALISATION		RESULTAT	
Sol		Fr3:Amiante détecté (Chrysotile)

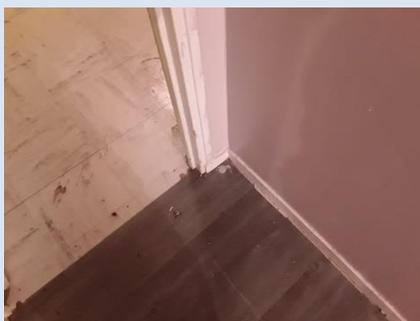
PRELEVEMENT : 52LAN1601P006			
NOM DU CLIENT	NUMERO DU DOSSIER	PIECE OU LOCAL	
OPH77	52LAN1601 28/09/2018	Dégagement	
ELEMENT	DESCRIPTIF DU LABORATOIRE	DATE DE PRELEVEMENT	NOM DE L'OPERATEUR
Revêtement souple	Dalle dure cassante grise + colle polymère jaune avec poussières non séparable + ragréage gris en vrac	28/09/2018	IMBERT Yoann
LOCALISATION		RESULTAT	
Sol		Fr1:Amiante détecté (Chrysotile)

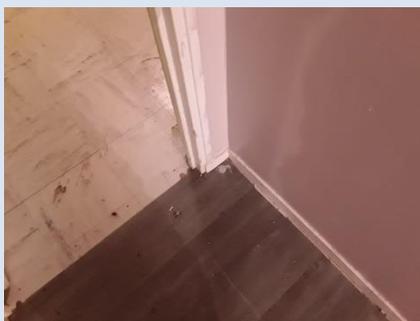
PRELEVEMENT : 52LAN1601P006			
NOM DU CLIENT	NUMERO DU DOSSIER	PIECE OU LOCAL	
OPH77	52LAN1601 28/09/2018	Dégagement	
ELEMENT	DESCRIPTIF DU LABORATOIRE	DATE DE PRELEVEMENT	NOM DE L'OPERATEUR
Revêtement souple	Revêtement cassant marron	28/09/2018	IMBERT Yoann
LOCALISATION		RESULTAT	
Sol		Fr2:Amiante non détecté

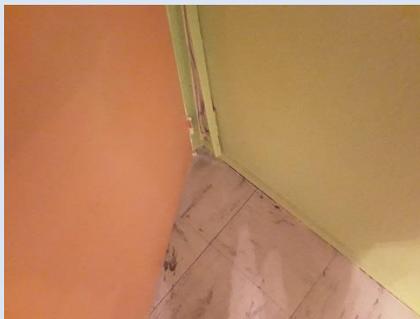
PRELEVEMENT : 52LAN1601P007

NOM DU CLIENT	NUMERO DU DOSSIER	PIECE OU LOCAL	
OPH77	52LAN1601 28/09/2018	Chambre 1	
ELEMENT	DESCRIPTIF DU LABORATOIRE	DATE DE PRELEVEMENT	NOM DE L'OPERATEUR
Dalle de sol	Dalle dure cassante grise	28/09/2018	IMBERT Yoann
LOCALISATION		RESULTAT	
Sol		Fr1:Amiante détecté (Chrysotile)

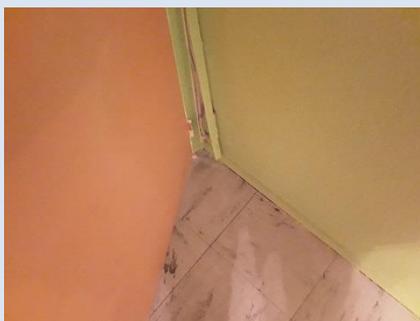
PRELEVEMENT : 52LAN1601P007

NOM DU CLIENT	NUMERO DU DOSSIER	PIECE OU LOCAL	
OPH77	52LAN1601 28/09/2018	Chambre 1	
ELEMENT	DESCRIPTIF DU LABORATOIRE	DATE DE PRELEVEMENT	NOM DE L'OPERATEUR
Dalle de sol	Colle bitumineuse noire + ragréage gris en vrac non séparable	28/09/2018	IMBERT Yoann
LOCALISATION		RESULTAT	
Sol		Fr2:Amiante détecté (Chrysotile)

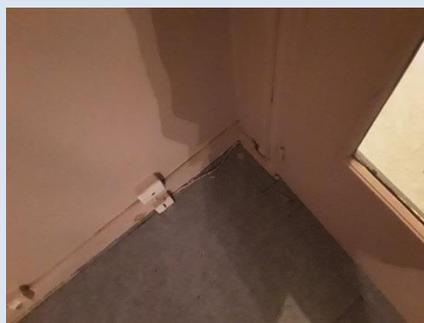
PRELEVEMENT : 52LAN1601P009			
NOM DU CLIENT	NUMERO DU DOSSIER	PIECE OU LOCAL	
OPH77	52LAN1601 28/09/2018	Séjour	
ELEMENT	DESCRIPTIF DU LABORATOIRE	DATE DE PRELEVEMENT	NOM DE L'OPERATEUR
Revêtement souple	Dalle dure cassante beige	28/09/2018	IMBERT Yoann
LOCALISATION		RESULTAT	
Sol		Fr1:Amiante détecté (Chrysotile)

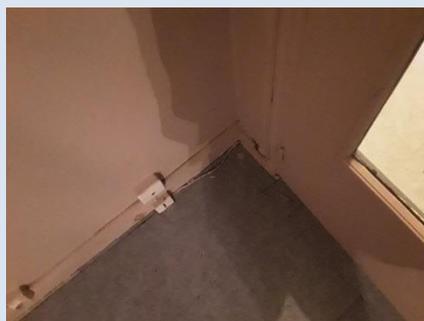
PRELEVEMENT : 52LAN1601P009			
NOM DU CLIENT	NUMERO DU DOSSIER	PIECE OU LOCAL	
OPH77	52LAN1601 28/09/2018	Séjour	
ELEMENT	DESCRIPTIF DU LABORATOIRE	DATE DE PRELEVEMENT	NOM DE L'OPERATEUR
Revêtement souple	Colle bitumineuse noire + colle polymère incolore non séparable + ragréage gris non séparable	28/09/2018	IMBERT Yoann
LOCALISATION		RESULTAT	
Sol		Fr2:Amiante détecté (Chrysotile)

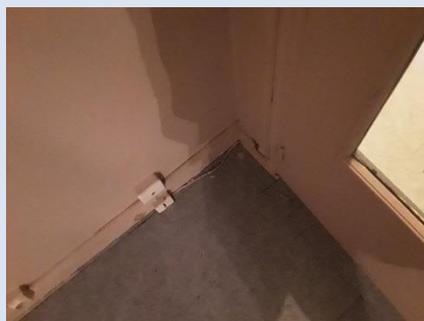
PRELEVEMENT : 52LAN1601P009			
NOM DU CLIENT	NUMERO DU DOSSIER	PIECE OU LOCAL	
OPH77	52LAN1601 28/09/2018	Séjour	
ELEMENT	DESCRIPTIF DU LABORATOIRE	DATE DE PRELEVEMENT	NOM DE L'OPERATEUR
Revêtement souple	Revêtement cassant gris	28/09/2018	IMBERT Yoann
LOCALISATION		RESULTAT	
Sol		Fr3:Amiante non détecté

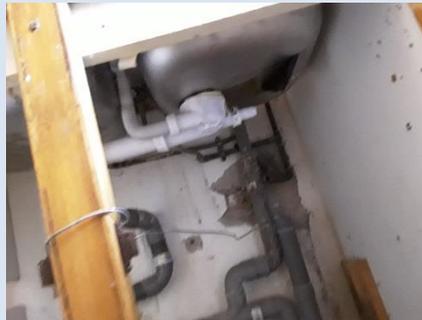
PRELEVEMENT : 52LAN1601P010			
NOM DU CLIENT	NUMERO DU DOSSIER	PIECE OU LOCAL	
OPH77	52LAN1601 28/09/2018	Cuisine	
ELEMENT	DESCRIPTIF DU LABORATOIRE	DATE DE PRELEVEMENT	NOM DE L'OPERATEUR
Revêtement bitumineux	Tampon bitumineux noir	28/09/2018	IMBERT Yoann
LOCALISATION		RESULTAT	
Sous évier		Amiante non détecté	
EMPLACEMENT

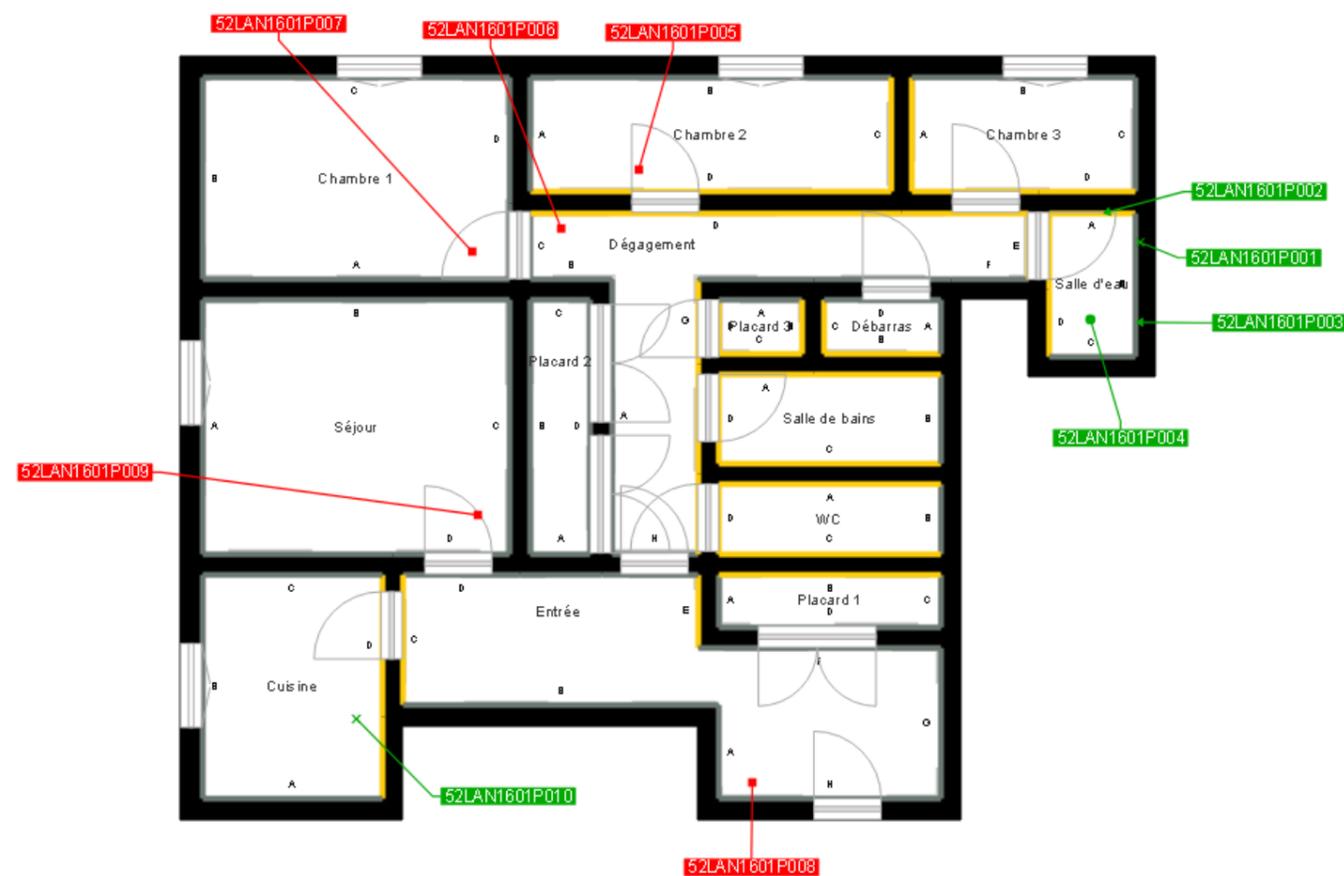
- Prélèvements de sol amiantés
- Prélèvements de sol non amiantés
- Prélèvements de plafonds amiantés
- Prélèvements de plafonds non amiantés
- Prélèvements de murs amiantés
- Prélèvements de murs non amiantés
- Autres types de prélèvements amiantés
- Autres types de prélèvements non amiantés
- Sol amianté
- Plafond amianté
- Sol et Plafond amiantés
