## Rapport de mission de repérage des matériaux et produits contenant de l'amiante avant réalisation de travaux

### 1 SQUARE A LAMARTINE - APT 3

77000 MELUN

RAPPORT N° :	52LAN1603	Laboratoire d'Analyses :	ITGA
Repérage réalisé le :	28/09/2017	Adresse laboratoire :	3 RUE ARMAND HERPIN LACROIX - CS 46537 35065 RENNES CEDEX
Accompagnateur :		Numéro d'accréditation :	1-5967
Par :	Mickaël JULIEN	Organisme d'assurance professionnelle :	ALLIANZ
N° certificat :	CPDI 4129	Adresse assurance :	Direction Opérations Entreprises 5C Esplanade Charles de Gaulle 33081 BORDEAUX CEDEX
Date d'obtention :	01/01/2017	N° de contrat d'assurance :	55897385
Organisme certificateur	I.CERT Parc Edonia - Bâtiment G - Rue de la Terre Victoria - 35760 SAINT-GREGOIRE	Date de validité :	31/12/2017

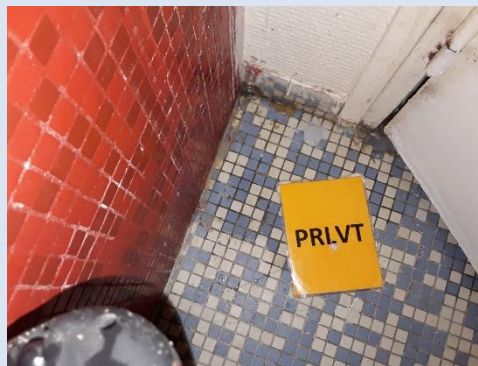
PRELEVEMENT : 52LAN1603P002			
NOM DU CLIENT	NUMERO DU DOSSIER		PIECE OU LOCAL
OPH77	52LAN1603 28/09/2017		Salle de bains
ELEMENT	DESCRIPTIF DU LABORATOIRE	DATE DE PRELEVEMENT	NOM DE L'OPERATEUR
Carrelage	Colle grise + joint cassant gris non séparable + matériau compact gris hétérogène + carrelage	28/09/2017	JULIEN Mickaël
LOCALISATION		RESULTAT	
Sol		Amiante non détecté

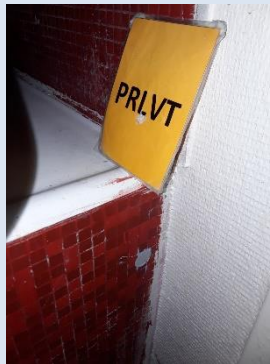
PRELEVEMENT : 52LAN1603P003				
NOM DU CLIENT		NUMERO DU DOSSIER		PIECE OU LOCAL
OPH77		52LAN1603 28/09/2017		Salle de bains
ELEMENT	DESCRIPTIF DU LABORATOIRE	DATE DE PRELEVEMENT	NOM DE L'OPERATEUR	
Faïence 1	Colle beige + couche plâtreuse blanche en faible quantité non séparable + matériau compact gris + peinture non séparable + carrelage	28/09/2017	JULIEN Mickaël	
LOCALISATION			RESULTAT	
Tablier de baignoire			Amiante non détecté

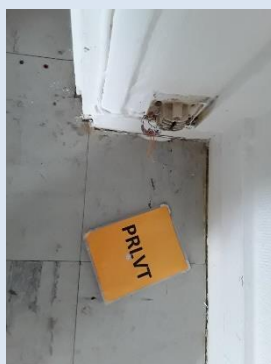
PRELEVEMENT : 52LAN1603P004			
NOM DU CLIENT	NUMERO DU DOSSIER		PIECE OU LOCAL
OPH77	52LAN1603 28/09/2017		Séjour
ELEMENT	DESCRIPTIF DU LABORATOIRE	DATE DE PRELEVEMENT	NOM DE L'OPERATEUR
Dalle de sol	Colle bitumineuse noire	28/09/2017	JULIEN Mickaël
LOCALISATION		RESULTAT	
Sol		Fr2:Amiante détecté (Chrysotile)

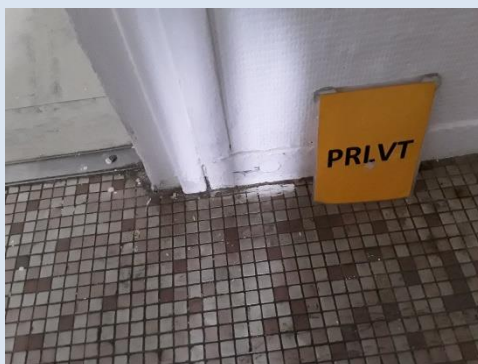
PRELEVEMENT : 52LAN1603P005			
NOM DU CLIENT	NUMERO DU DOSSIER		PIECE OU LOCAL
OPH77	52LAN1603 28/09/2017		Cuisine
ELEMENT	DESCRIPTIF DU LABORATOIRE	DATE DE PRELEVEMENT	NOM DE L'OPERATEUR
Plinthes	Colle grise + matériau compact gris hétérogène + joint cassant gris non séparable + peinture + carrelage	28/09/2017	JULIEN Mickaël
LOCALISATION		RESULTAT	
Mur F		Amiante non détecté
