Rapport de mission de repérage des matériaux et produits contenant de l'amiante avant réalisation de travaux

1 SQUARE A. DE LAMARTINE

77000 MELUN

RAPPORT N° :	52LAN1703	Laboratoire d'Analyses :	ITGA
Repérage réalisé le :	01/08/2018	Adresse laboratoire :	3 RUE ARMAND HERPIN LACROIX - CS 46537 35065 RENNES CEDEX
Accompagnateur :		Numéro d'accréditation :	1-5967
Par :	Gaetan BEDEL	Organisme d'assurance professionnelle :	AXA France
N° certificat :	CPDI3869	Adresse assurance :	313 Terrasses de l'Arche 92727 NANTERRE CEDEX
Date d'obtention :	22/04/2016	N° de contrat d'assurance :	10063271004
Organisme certificateur	I.CERT PARC EDONIA - BAT G - RUE DE LA TERRE VICTORIA - 35760 SAINT GREGOIRE	Date de validité :	31/12/2018

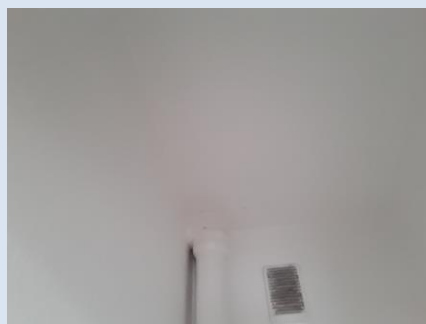
PRELEVEMENT : 52LAN1703P003			
NOM DU CLIENT	NUMERO DU DOSSIER	PIECE OU LOCAL	
OPH77	52LAN1703 01/08/2018	WC	
ELEMENT	DESCRIPTIF DU LABORATOIRE	DATE DE PRELEVEMENT	NOM DE L'OPERATEUR
Enduit / Peinture béton	Enduit plâtreux blanc en vrac + peintures multiples non séparable + peinture bitumineuse non séparable	01/08/2018	BEDEL Gaetan
LOCALISATION		RESULTAT	
Plafond		Amiante non détecté

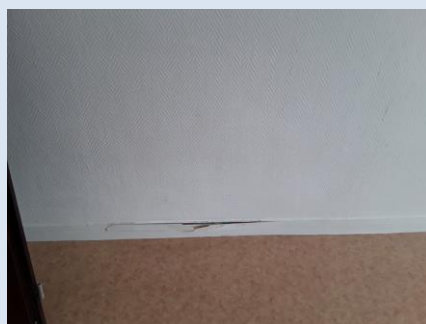
PRELEVEMENT : 52LAN1703P004			
NOM DU CLIENT	NUMERO DU DOSSIER	PIECE OU LOCAL	
OPH77	52LAN1703 01/08/2018	Séjour	
ELEMENT	DESCRIPTIF DU LABORATOIRE	DATE DE PRELEVEMENT	NOM DE L'OPERATEUR
Enduit / Peinture béton	Enduit plâtreux blanc en vrac non séparable + matériau gris en vrac non séparable + matériau rouge en faible quantité en vrac non séparable + peinture non séparable	01/08/2018	BEDEL Gaetan
LOCALISATION		RESULTAT	
Mur A		Amiante non détecté

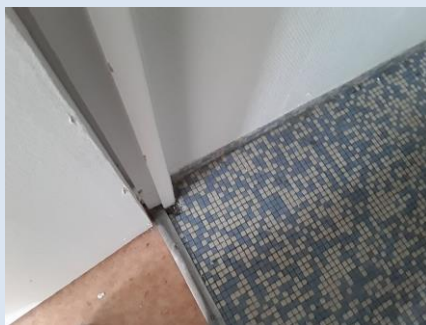
PRELEVEMENT : 52LAN1703P007			
NOM DU CLIENT	NUMERO DU DOSSIER		PIECE OU LOCAL
OPH77	52LAN1703 01/08/2018		WC
ELEMENT	DESCRIPTIF DU LABORATOIRE	DATE DE PRELEVEMENT	NOM DE L'OPERATEUR
Carrelage	Colle grise + joint cassant gris + matériau compact gris hétérogène + carrelage	01/08/2018	BEDEL Gaetan
LOCALISATION		RESULTAT	
Sol		Amiante non détecté	
EMPLACEMENT
