Rapport de mission de repérage des matériaux et produits contenant de l'amiante avant réalisation de travaux

2 SQUARE A. DE LAMARTINE LGT 02

77000 MELUN

RAPPORT N° :	52LAO0402	Laboratoire d'Analyses :	ITGA
Repérage réalisé le :	02/11/2018	Adresse laboratoire :	3 RUE ARMAND HERPIN LACROIX - CS 46537 35065 RENNES CEDEX
Accompagnateur :		Numéro d'accréditation :	1-5967
Par :	Mickaël JULIEN	Organisme d'assurance professionnelle :	AXA France
N° certificat :	CPDI 4129	Adresse assurance :	313 Terrasses de l'Arche 92727 NANTERRE CEDEX
Date d'obtention :	01/01/2017	N° de contrat d'assurance :	10063271004
Organisme certificateur	I.CERT Parc Edonia - Bâtiment G - Rue de la Terre Victoria - 35760 SAINT-GREGOIRE	Date de validité :	31/12/2018

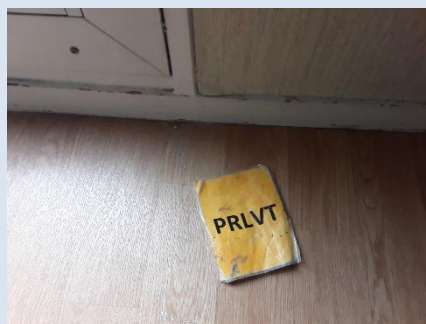
PRELEVEMENT : 52LAO0402P003			
NOM DU CLIENT	NUMERO DU DOSSIER		PIECE OU LOCAL
OPH77	52LAO0402 02/11/2018		Chambre 3
ELEMENT	DESCRIPTIF DU LABORATOIRE	DATE DE PRELEVEMENT	NOM DE L'OPERATEUR
Enduit	Enduit plâtreux blanc en vrac + peinture non séparable + matériau gris en faible quantité en vrac non séparable	02/11/2018	JULIEN Mickaël
LOCALISATION		RESULTAT	
Mur B		Amiante non détecté

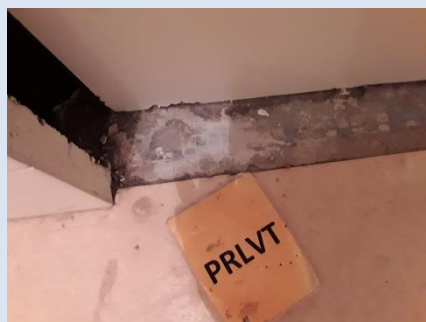
PRELEVEMENT : 52LAO0402P005			
NOM DU CLIENT	NUMERO DU DOSSIER	PIECE OU LOCAL	
OPH77	52LAO0402 02/11/2018	Salle de bains	
ELEMENT	DESCRIPTIF DU LABORATOIRE	DATE DE PRELEVEMENT	NOM DE L'OPERATEUR
Colle carrelage	Colle grise avec poussières non séparable + joint cassant gris + ragréage gris non séparable + matériau compact gris hétérogène + carrelage	02/11/2018	JULIEN Mickaël
LOCALISATION		RESULTAT	
Sols sous baignoire		Amiante non détecté

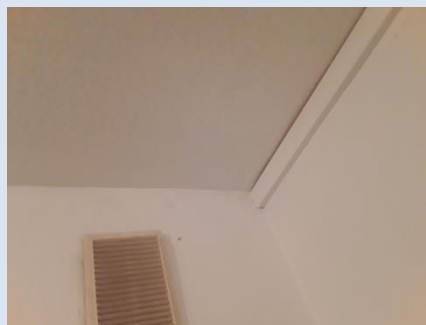
PRELEVEMENT : 52LAO0402P007			
NOM DU CLIENT	NUMERO DU DOSSIER	PIECE OU LOCAL	
OPH77	52LAO0402 02/11/2018	Salle de bains	
ELEMENT	DESCRIPTIF DU LABORATOIRE	DATE DE PRELEVEMENT	NOM DE L'OPERATEUR
Enduit béton	Enduit plâtreux blanc en faible quantité en vrac + peinture en faible quantité non séparable	02/11/2018	JULIEN Mickaël
LOCALISATION		RESULTAT	
Plafond		Amiante non détecté

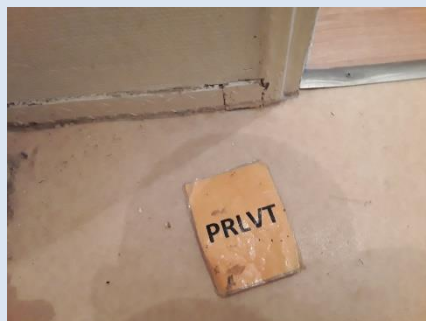
PRELEVEMENT : 52LAO0402P008			
NOM DU CLIENT	NUMERO DU DOSSIER	PIECE OU LOCAL	
OPH77	52LAO0402 02/11/2018	Salle de bains	
ELEMENT	DESCRIPTIF DU LABORATOIRE	DATE DE PRELEVEMENT	NOM DE L'OPERATEUR
Colle plinthe	Colle beige en vrac avec poussières non séparable + couche plâtreuse blanche en faible quantité en vrac + peinture en faible quantité non séparable	02/11/2018	JULIEN Mickaël
LOCALISATION		RESULTAT	
Mur D		Amiante non détecté

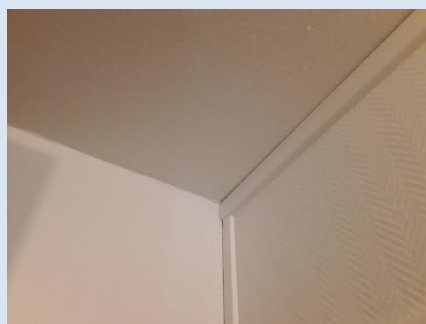
PRELEVEMENT : 52LAO0402P009			
NOM DU CLIENT	NUMERO DU DOSSIER	PIECE OU LOCAL	
OPH77	52LAO0402 02/11/2018	Entrée	
ELEMENT	DESCRIPTIF DU LABORATOIRE	DATE DE PRELEVEMENT	NOM DE L'OPERATEUR
Enduit béton	Enduit plâtreux blanc en faible quantité en vrac + peinture en faible quantité non séparable	02/11/2018	JULIEN Mickaël
LOCALISATION		RESULTAT	
Plafond		Amiante non détecté

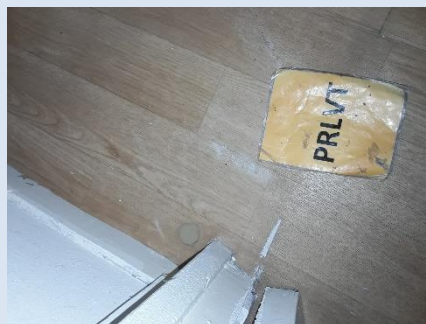
PRELEVEMENT : 52LAO0402P010			
NOM DU CLIENT	NUMERO DU DOSSIER	PIECE OU LOCAL	
OPH77	52LAO0402 02/11/2018	Placard 1	
ELEMENT	DESCRIPTIF DU LABORATOIRE	DATE DE PRELEVEMENT	NOM DE L'OPERATEUR
Revêtement souple	Revêtement souple marron + colle polymère jaune avec poussières non séparable + ragréage gris non séparable + matériau compact gris hétérogène + peinture non séparable	02/11/2018	JULIEN Mickaël
LOCALISATION		RESULTAT	
Sol		Amiante non détecté

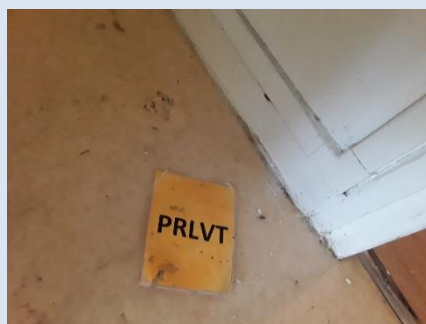
PRELEVEMENT : 52LAO0402P011			
NOM DU CLIENT	NUMERO DU DOSSIER	PIECE OU LOCAL	
OPH77	52LAO0402 02/11/2018	Cuisine	
ELEMENT	DESCRIPTIF DU LABORATOIRE	DATE DE PRELEVEMENT	NOM DE L'OPERATEUR
Enduit	Enduit plâtreux blanc en vrac + peinture non séparable + toile fibreuse blanche non séparable	02/11/2018	JULIEN Mickaël
LOCALISATION		RESULTAT	
Mur J		Amiante non détecté

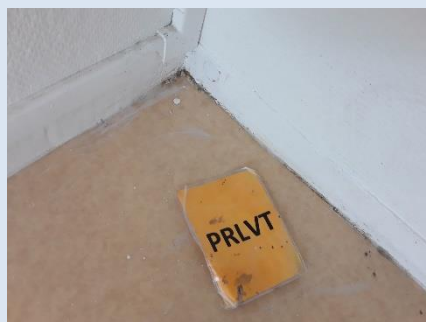
PRELEVEMENT : 52LAO0402P012			
NOM DU CLIENT	NUMERO DU DOSSIER	PIECE OU LOCAL	
OPH77	52LAO0402 02/11/2018	Cuisine	
ELEMENT	DESCRIPTIF DU LABORATOIRE	DATE DE PRELEVEMENT	NOM DE L'OPERATEUR
Colle plinthe	Colle grise avec poussières non séparable + joint cassant gris non séparable + matériau compact gris + peinture + carrelage	02/11/2018	JULIEN Mickaël
LOCALISATION		RESULTAT	
Mur F		Amiante non détecté

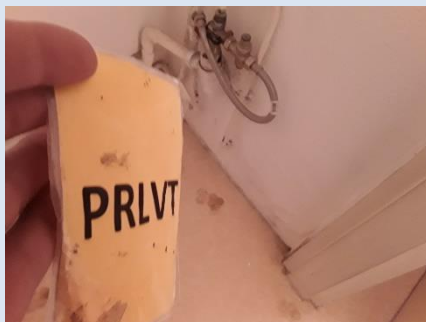
PRELEVEMENT : 52LAO0402P013			
NOM DU CLIENT	NUMERO DU DOSSIER	PIECE OU LOCAL	
OPH77	52LAO0402 02/11/2018	Salle d'eau	
ELEMENT	DESCRIPTIF DU LABORATOIRE	DATE DE PRELEVEMENT	NOM DE L'OPERATEUR
Enduit	Matériau gris en faible quantité en vrac non séparable + peinture non séparable + enduit plâtreux blanc en faible quantité en vrac	02/11/2018	JULIEN Mickaël
LOCALISATION		RESULTAT	
Mur F		Amiante non détecté	
EMPLACEMENT
