Rapport de mission de repérage des matériaux et produits contenant de l'amiante avant réalisation de travaux

2 SQUARE A. DELAMARTINE

77000 MELUN

RAPPORT N° :	52LAO0804	Laboratoire d'Analyses :	ITGA
Repérage réalisé le :	16/10/2018	Adresse laboratoire :	3 RUE ARMAND HERPIN LACROIX - CS 46537 35065 RENNES CEDEX
Accompagnateur :		Numéro d'accréditation :	1-5967
Par :	Gaetan BEDEL	Organisme d'assurance professionnelle :	AXA France
N° certificat :	CPDI3869	Adresse assurance :	313 Terrasses de l'Arche 92727 NANTERRE CEDEX
Date d'obtention :	22/04/2016	N° de contrat d'assurance :	10063271004
Organisme certificateur	I.CERT PARC EDONIA - BAT G - RUE DE LA TERRE VICTORIA - 35760 SAINT GREGOIRE	Date de validité :	31/12/2018

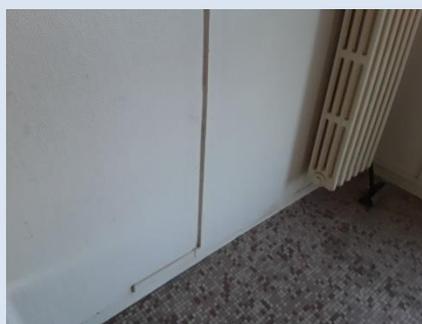
PRELEVEMENT : 52LAO0804P001			
NOM DU CLIENT	NUMERO DU DOSSIER		PIECE OU LOCAL
OPH77	52LAO0804 16/10/2018		Cuisine
ELEMENT	DESCRIPTIF DU LABORATOIRE	DATE DE PRELEVEMENT	NOM DE L'OPERATEUR
Enduit / Peinture béton	Enduit plâtreux blanc en faible quantité en vrac non séparable + peinture + matériau gris en faible quantité en vrac non séparable	16/10/2018	BEDEL Gaetan
LOCALISATION		RESULTAT	
Mur A		Amiante non détecté

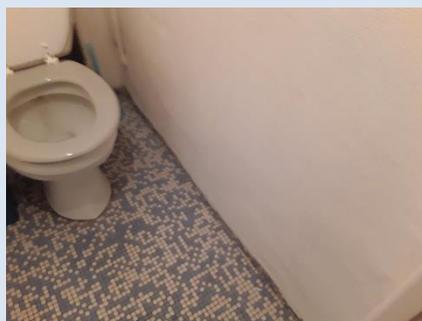
PRELEVEMENT : 52LAO0804P002			
NOM DU CLIENT	NUMERO DU DOSSIER		PIECE OU LOCAL
OPH77	52LAO0804 16/10/2018		WC
ELEMENT	DESCRIPTIF DU LABORATOIRE	DATE DE PRELEVEMENT	NOM DE L'OPERATEUR
Enduit / Peinture	Enduit plâtreux blanc en faible quantité non séparable + peintures multiples + matériau gris en faible quantité en vrac non séparable	16/10/2018	BEDEL Gaetan
LOCALISATION		RESULTAT	
Mur C		Amiante non détecté

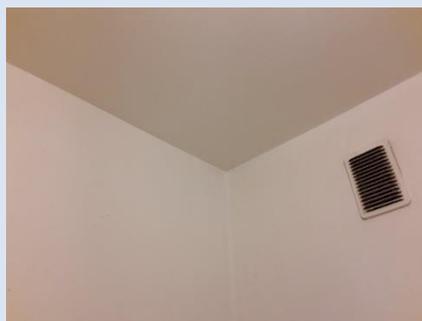
PRELEVEMENT : 52LAO0804P003			
NOM DU CLIENT	NUMERO DU DOSSIER	PIECE OU LOCAL	
OPH77	52LAO0804 16/10/2018	Salle de bains	
ELEMENT	DESCRIPTIF DU LABORATOIRE	DATE DE PRELEVEMENT	NOM DE L'OPERATEUR
Enduit / Peinture béton	Enduit plâtreux blanc en faible quantité non séparable + peintures multiples + toile fibreuse blanche en faible quantité en vrac non séparable	16/10/2018	BEDEL Gaetan
LOCALISATION		RESULTAT	
Plafond		Amiante non détecté

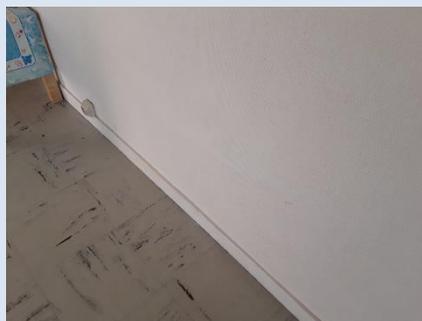
PRELEVEMENT : 52LAO0804P004			
NOM DU CLIENT	NUMERO DU DOSSIER	PIECE OU LOCAL	
OPH77	52LAO0804 16/10/2018	Chambre 1	
ELEMENT	DESCRIPTIF DU LABORATOIRE	DATE DE PRELEVEMENT	NOM DE L'OPERATEUR
Enduit / Peinture béton	Enduit plâtreux blanc + peinture non séparable + toile fibreuse beige en faible quantité en vrac non séparable + enduit gris en faible quantité en vrac non séparable	16/10/2018	BEDEL Gaetan
LOCALISATION		RESULTAT	
Mur C		Amiante non détecté

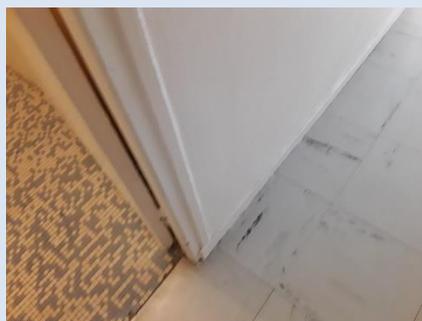
PRELEVEMENT : 52LAO0804P005			
NOM DU CLIENT	NUMERO DU DOSSIER		PIECE OU LOCAL
OPH77	52LAO0804 16/10/2018		Couloir
ELEMENT	DESCRIPTIF DU LABORATOIRE	DATE DE PRELEVEMENT	NOM DE L'OPERATEUR
Enduit / Peinture	Enduit plâtreux blanc en faible quantité en vrac non séparable + peintures multiples en faible quantité en vrac non séparable	16/10/2018	BEDEL Gaetan
LOCALISATION		RESULTAT	
Mur A		Amiante non détecté

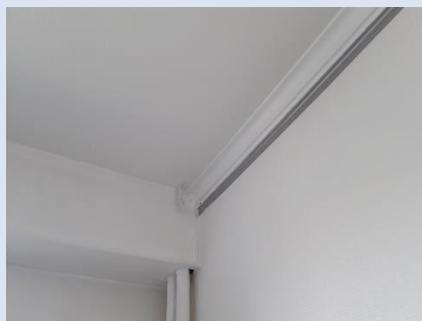
PRELEVEMENT : 52LAO0804P006			
NOM DU CLIENT	NUMERO DU DOSSIER		PIECE OU LOCAL
OPH77	52LAO0804 16/10/2018		Séjour
ELEMENT	DESCRIPTIF DU LABORATOIRE	DATE DE PRELEVEMENT	NOM DE L'OPERATEUR
Enduit / Peinture béton	Enduit plâtreux blanc en faible quantité en vrac non séparable + peinture	16/10/2018	BEDEL Gaetan
LOCALISATION		RESULTAT	
Plafond		Amiante non détecté

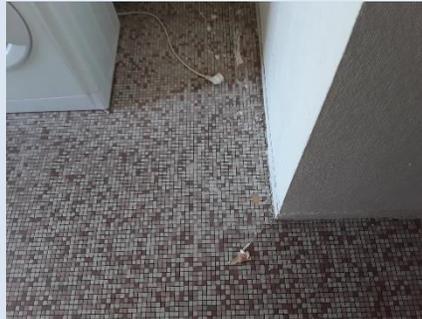
PRELEVEMENT : 52LAO0804P007			
NOM DU CLIENT	NUMERO DU DOSSIER	PIECE OU LOCAL	
OPH77	52LAO0804 16/10/2018	Cuisine	
ELEMENT	DESCRIPTIF DU LABORATOIRE	DATE DE PRELEVEMENT	NOM DE L'OPERATEUR
Carrelage	Colle beige non séparable + matériau compact gris hétérogène + joint cassant gris non séparable + carrelage	16/10/2018	BEDEL Gaetan
LOCALISATION		RESULTAT	
Sol		Amiante non détecté	
EMPLACEMENT
