Rapport de mission de repérage des matériaux et produits contenant de l'amiante avant réalisation de travaux

2 SQUARE A. DE LAMARTINE

77000 MELUN

RAPPORT N° :	52LAO1002	Laboratoire d'Analyses :	ITGA
Repérage réalisé le :	24/09/2018	Adresse laboratoire :	3 RUE ARMAND HERPIN LACROIX - CS 46537 35065 RENNES CEDEX
Accompagnateur :		Numéro d'accréditation :	1-5967
Par :	Gaetan BEDEL	Organisme d'assurance professionnelle :	AXA France
N° certificat :	CPDI3869	Adresse assurance :	313 Terrasses de l'Arche 92727 NANTERRE CEDEX
Date d'obtention :	22/04/2016	N° de contrat d'assurance :	10063271004
Organisme certificateur	I.CERT PARC EDONIA - BAT G - RUE DE LA TERRE VICTORIA - 35760 SAINT GREGOIRE	Date de validité :	31/12/2018

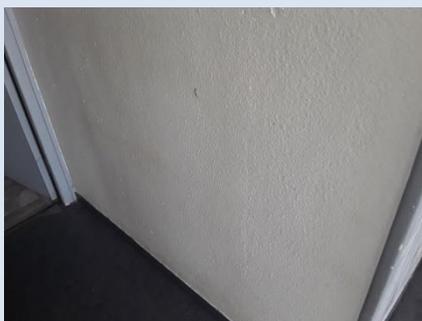
PRELEVEMENT : 52LAO1002P001			
NOM DU CLIENT	NUMERO DU DOSSIER		PIECE OU LOCAL
OPH77	52LAO1002 24/09/2018		Cuisine
ELEMENT	DESCRIPTIF DU LABORATOIRE	DATE DE PRELEVEMENT	NOM DE L'OPERATEUR
Enduit / Peinture béton	Enduit plâtreux blanc en vrac + peinture non séparable	24/09/2018	BEDEL Gaetan
LOCALISATION		RESULTAT	
Mur A		Amiante non détecté

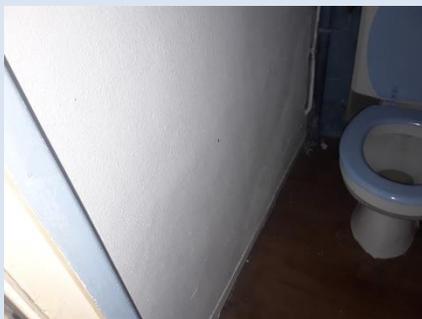
PRELEVEMENT : 52LAO1002P002			
NOM DU CLIENT	NUMERO DU DOSSIER		PIECE OU LOCAL
OPH77	52LAO1002 24/09/2018		WC
ELEMENT	DESCRIPTIF DU LABORATOIRE	DATE DE PRELEVEMENT	NOM DE L'OPERATEUR
Enduit / Peinture	Enduit gris en vrac hétérogène + peinture en faible quantité non séparable	24/09/2018	BEDEL Gaetan
LOCALISATION		RESULTAT	
Mur A		Amiante non détecté

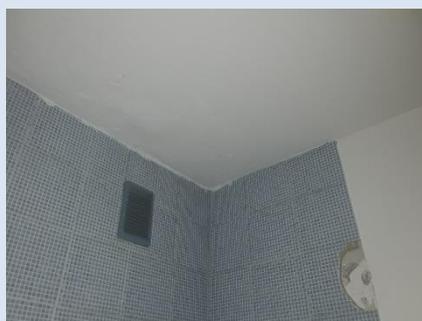
PRELEVEMENT : 52LAO1002P003

NOM DU CLIENT	NUMERO DU DOSSIER	PIECE OU LOCAL	
OPH77	52LAO1002 24/09/2018	Salle de bains	
ELEMENT	DESCRIPTIF DU LABORATOIRE	DATE DE PRELEVEMENT	NOM DE L'OPERATEUR
Enduit / Peinture béton	Enduit plâtreux blanc en vrac + peintures multiples non séparable	24/09/2018	BEDEL Gaetan
LOCALISATION		RESULTAT	
Plafond		Amiante non détecté

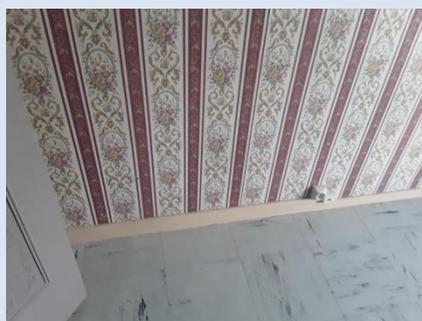
PRELEVEMENT : 52LAO1002P004

NOM DU CLIENT	NUMERO DU DOSSIER	PIECE OU LOCAL	
OPH77	52LAO1002 24/09/2018	Chambre 3	
ELEMENT	DESCRIPTIF DU LABORATOIRE	DATE DE PRELEVEMENT	NOM DE L'OPERATEUR
Enduit / Peinture béton	Matériau gris en faible quantité en vrac non séparable + enduit plâtreux blanc en faible quantité en vrac non séparable + papier en faible quantité non séparable + peinture en faible quantité non séparable	24/09/2018	BEDEL Gaetan
LOCALISATION		RESULTAT	
Mur A		Amiante non détecté

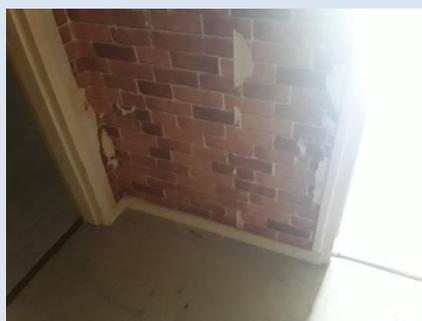
PRELEVEMENT : 52LAO1002P005			
NOM DU CLIENT	NUMERO DU DOSSIER	PIECE OU LOCAL	
OPH77	52LAO1002 24/09/2018	Couloir	
ELEMENT	DESCRIPTIF DU LABORATOIRE	DATE DE PRELEVEMENT	NOM DE L'OPERATEUR
Enduit / Peinture	Enduit plâtreux blanc en faible quantité non séparable + peinture non séparable	24/09/2018	BEDEL Gaetan
LOCALISATION		RESULTAT	
Mur D		Amiante non détecté

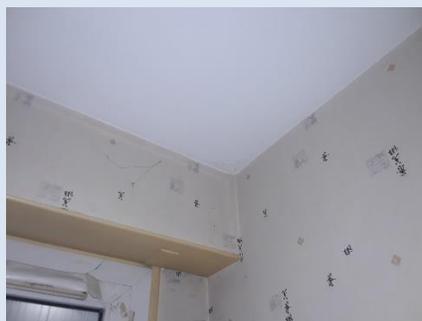
PRELEVEMENT : 52LAO1002P006			
NOM DU CLIENT	NUMERO DU DOSSIER	PIECE OU LOCAL	
OPH77	52LAO1002 24/09/2018	Chambre 2	
ELEMENT	DESCRIPTIF DU LABORATOIRE	DATE DE PRELEVEMENT	NOM DE L'OPERATEUR
Enduit / Peinture béton	Enduit plâtreux blanc en vrac avec poussières + peintures multiples non séparable	24/09/2018	BEDEL Gaetan
LOCALISATION		RESULTAT	
Plafond		Amiante non détecté

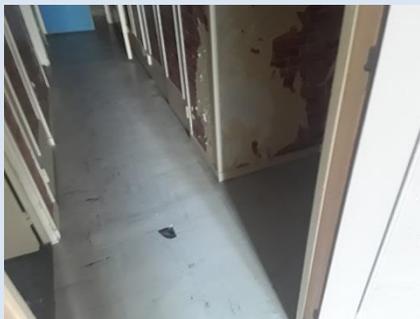
PIECE	ETAGE	ELEMENTS	DESCRIPTIF LABORATOIRE	Echantillon	REPERAGE	ETAT	RESULTAT	METHODE
Couloir		Dalle de sol	Dalle dure cassante grise	52LAO1002P007	Sol	DEGRADATION PARTIELLE	Fr1:Amiante détecté (Chrysotile)	ZSO

PRELEVEMENT : 52LAO1002P007			
NOM DU CLIENT	NUMERO DU DOSSIER	PIECE OU LOCAL	
OPH77	52LAO1002 24/09/2018	Couloir	
ELEMENT	DESCRIPTIF DU LABORATOIRE	DATE DE PRELEVEMENT	NOM DE L'OPERATEUR
Dalle de sol	Dalle dure cassante grise	24/09/2018	BEDEL Gaetan
LOCALISATION		RESULTAT	
Sol		Fr1:Amiante détecté (Chrysotile)

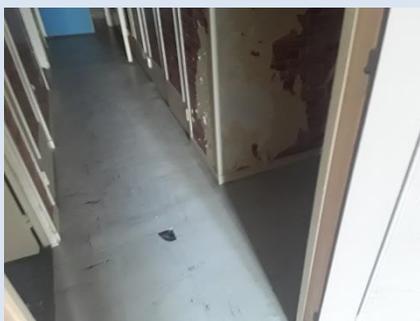
PIECE	ETAGE	ELEMENTS	DESCRIPTIF LABORATOIRE	Echantillon	REPERAGE	ETAT	RESULTAT	METHODE
Couloir		Dalle de sol	Colle bitumineuse noire	52LAO1002P007	Sol	DEGRADATION PARTIELLE	Fr2:Amiante détecté (Chrysotile)	ZSO
Chambre 3		Dalle de sol	Dalle dure cassante grise	52LAO1002P007	Sol	DEGRADATION PARTIELLE	Fr1:Amiante détecté (Chrysotile)	ZSO
Chambre 3		Dalle de sol	Colle bitumineuse noire	52LAO1002P007	Sol	DEGRADATION PARTIELLE	Fr2:Amiante détecté (Chrysotile)	ZSO
Chambre 2		Dalle de sol	Dalle dure cassante grise	52LAO1002P007	Sol	DEGRADATION PARTIELLE	Fr1:Amiante détecté (Chrysotile)	ZSO
Chambre 2		Dalle de sol	Colle bitumineuse noire	52LAO1002P007	Sol	DEGRADATION PARTIELLE	Fr2:Amiante détecté (Chrysotile)	ZSO
Salle d'eau		Revêtement souple	Revêtement souple gris avec fibres visibles avec couche fibreuse + colle polymère jaune en faible quantité non séparable	52LAO1002P008	Sol	DEGRADATION PARTIELLE	Amiante détecté (Chrysotile)	ZSO

PRELEVEMENT : 52LAO1002P007			
NOM DU CLIENT	NUMERO DU DOSSIER	PIECE OU LOCAL	
OPH77	52LAO1002 24/09/2018	Couloir	
ELEMENT	DESCRIPTIF DU LABORATOIRE	DATE DE PRELEVEMENT	NOM DE L'OPERATEUR
Dalle de sol	Colle bitumineuse noire	24/09/2018	BEDEL Gaetan
LOCALISATION		RESULTAT	
Sol		Fr2:Amiante détecté (Chrysotile)

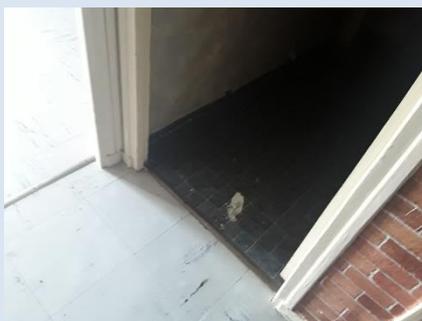
PRELEVEMENT : 52LAO1002P008

NOM DU CLIENT	NUMERO DU DOSSIER	PIECE OU LOCAL	
OPH77	52LAO1002 24/09/2018	Salle d'eau	
ELEMENT	DESCRIPTIF DU LABORATOIRE	DATE DE PRELEVEMENT	NOM DE L'OPERATEUR
Revêtement souple	Revêtement souple gris avec fibres visibles avec couche fibreuse + colle polymère jaune en faible quantité non séparable	24/09/2018	BEDEL Gaetan
LOCALISATION		RESULTAT	
Sol		Amiante détecté (Chrysotile)

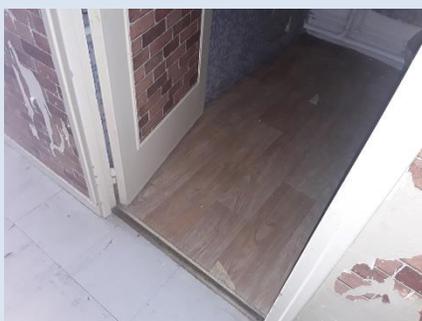
PRELEVEMENT : 52LAO1002P009

NOM DU CLIENT	NUMERO DU DOSSIER	PIECE OU LOCAL	
OPH77	52LAO1002 24/09/2018	Salle de bains	
ELEMENT	DESCRIPTIF DU LABORATOIRE	DATE DE PRELEVEMENT	NOM DE L'OPERATEUR
Revêtement souple	Revêtement souple beige + colle polymère jaune avec poussières non séparable + revêtement souple marron + peinture en faible quantité non séparable	24/09/2018	BEDEL Gaetan
LOCALISATION		RESULTAT	
Sol		Amiante non détecté

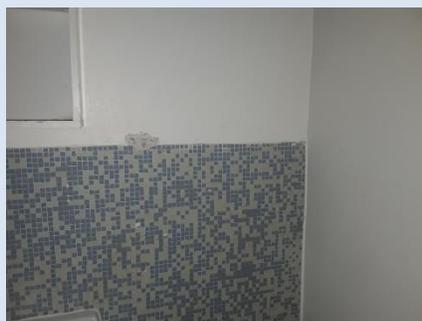
PRELEVEMENT : 52LAO1002P010			
NOM DU CLIENT	NUMERO DU DOSSIER	PIECE OU LOCAL	
OPH77	52LAO1002 24/09/2018	Salle de bains	
ELEMENT	DESCRIPTIF DU LABORATOIRE	DATE DE PRELEVEMENT	NOM DE L'OPERATEUR
Faïence 1	Colle beige non séparable + couche plâtreuse blanche non séparable + peintures multiples non séparable + carrelage	24/09/2018	BEDEL Gaetan
LOCALISATION		RESULTAT	
Mur B		Amiante non détecté

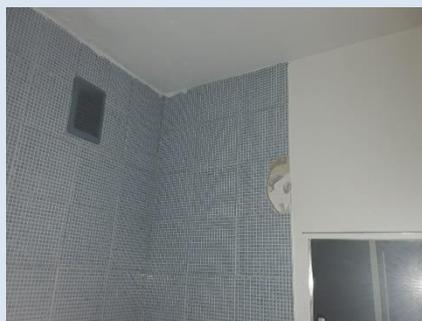
PRELEVEMENT : 52LAO1002P011			
NOM DU CLIENT	NUMERO DU DOSSIER	PIECE OU LOCAL	
OPH77	52LAO1002 24/09/2018	Salle de bains	
ELEMENT	DESCRIPTIF DU LABORATOIRE	DATE DE PRELEVEMENT	NOM DE L'OPERATEUR
Faïence 2	Colle blanche + peinture + carrelage	24/09/2018	BEDEL Gaetan
LOCALISATION		RESULTAT	
Mur B		Amiante non détecté

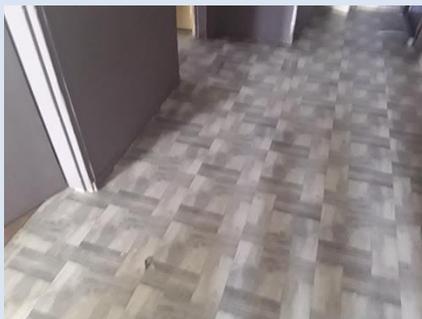
Entrée		Dalle de sol	Dalle dure cassante beige en faible quantité + colle polymère incolore avec poussières non séparable	52LAO1002P012	Sol	DEGRADATION PARTIELLE	Fr1:Amiante détecté (Chrysotile)	ZSO

PRELEVEMENT : 52LAO1002P012			
NOM DU CLIENT	NUMERO DU DOSSIER	PIECE OU LOCAL	
OPH77	52LAO1002 24/09/2018	Entrée	
ELEMENT	DESCRIPTIF DU LABORATOIRE	DATE DE PRELEVEMENT	NOM DE L'OPERATEUR
Dalle de sol	Dalle dure cassante beige en faible quantité + colle polymère incolore avec poussières non séparable	24/09/2018	BEDEL Gaetan
LOCALISATION		RESULTAT	
Sol		Fr1:Amiante détecté (Chrysotile)

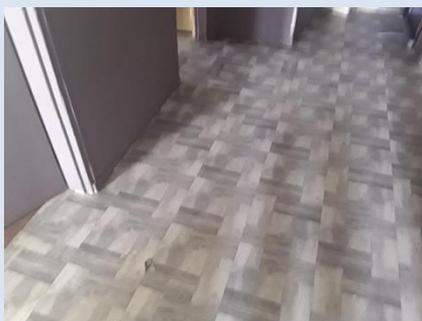
PRELEVEMENT : 52LAO1002P012			
NOM DU CLIENT	NUMERO DU DOSSIER	PIECE OU LOCAL	
OPH77	52LAO1002 24/09/2018	Entrée	
ELEMENT	DESCRIPTIF DU LABORATOIRE	DATE DE PRELEVEMENT	NOM DE L'OPERATEUR
Dalle de sol	Revêtement cassant gris	24/09/2018	BEDEL Gaetan
LOCALISATION		RESULTAT	
Sol		Fr2:Amiante non détecté

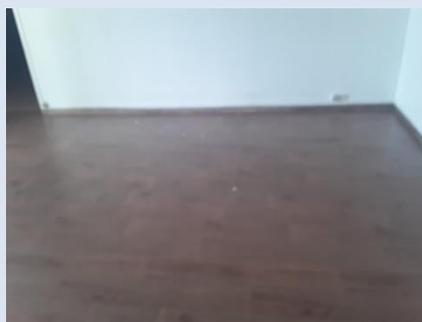
PRELEVEMENT : 52LAO1002P013			
NOM DU CLIENT	NUMERO DU DOSSIER	PIECE OU LOCAL	
OPH77	52LAO1002 24/09/2018	Séjour	
ELEMENT	DESCRIPTIF DU LABORATOIRE	DATE DE PRELEVEMENT	NOM DE L'OPERATEUR
Revêtement souple	Revêtement souple marron + colle polymère jaune en faible quantité avec poussières non séparable + ragréage gris en faible quantité non séparable	24/09/2018	BEDEL Gaetan
LOCALISATION		RESULTAT	
Sol		Amiante non détecté

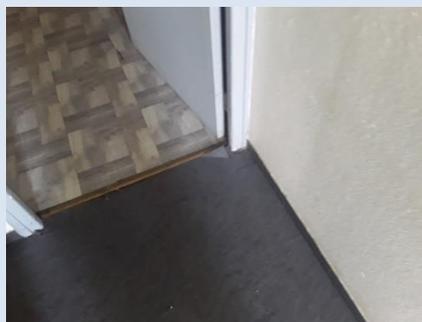
PRELEVEMENT : 52LAO1002P014			
NOM DU CLIENT	NUMERO DU DOSSIER	PIECE OU LOCAL	
OPH77	52LAO1002 24/09/2018	Cuisine	
ELEMENT	DESCRIPTIF DU LABORATOIRE	DATE DE PRELEVEMENT	NOM DE L'OPERATEUR
Dalle de sol	Revêtement cassant gris + colle polymère incolore non séparable	24/09/2018	BEDEL Gaetan
LOCALISATION		RESULTAT	
Sol		Amiante non détecté
