## Rapport de mission de repérage des matériaux et produits contenant de l'amiante avant réalisation de travaux

6 BLD CHATEAUBRIAND

77000 MELUN

RAPPORT N° :	52LAB0001	Laboratoire d'Analyses :	ITGA
Repérage réalisé le :	11/09/2018	Adresse laboratoire :	3 RUE ARMAND HERPIN LACROIX - CS 46537 35065 RENNES CEDEX
Accompagnateur :		Numéro d'accréditation :	1-5967
Par :	Gaetan BEDEL	Organisme d'assurance professionnelle :	AXA France
N° certificat :	CPDI3869	Adresse assurance :	313 Terrasses de l'Arche 92727 NANTERRE CEDEX
Date d'obtention :	22/04/2016	N° de contrat d'assurance :	10063271004
Organisme certificateur	I.CERT PARC EDONIA - BAT G - RUE DE LA TERRE VICTORIA - 35760 SAINT GREGOIRE	Date de validité :	31/12/2018

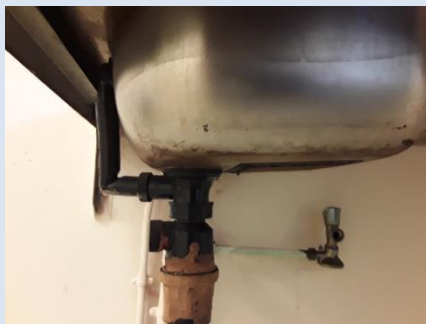
PRELEVEMENT : 52LAB0001P001			
NOM DU CLIENT	NUMERO DU DOSSIER		PIECE OU LOCAL
OPH77	52LAB0001 11/09/2018		Cuisine
ELEMENT	DESCRIPTIF DU LABORATOIRE	DATE DE PRELEVEMENT	NOM DE L'OPERATEUR
Revêtement bitumineux	Tampon bitumineux noir	11/09/2018	BEDEL Gaetan
LOCALISATION		RESULTAT	
Sous évier		Amiante non détecté

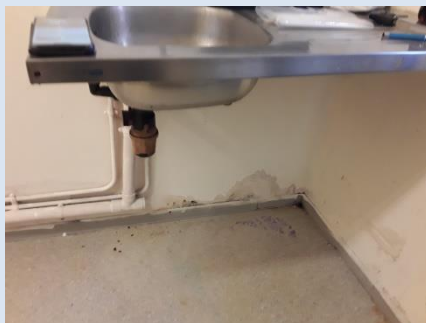
PRELEVEMENT : 52LAB0001P002			
NOM DU CLIENT	NUMERO DU DOSSIER		PIECE OU LOCAL
OPH77	52LAB0001 11/09/2018		Cuisine
ELEMENT	DESCRIPTIF DU LABORATOIRE	DATE DE PRELEVEMENT	NOM DE L'OPERATEUR
Enduit / Peinture béton	Enduit plâtreux blanc en vrac + carton non séparable	11/09/2018	BEDEL Gaetan
LOCALISATION		RESULTAT	
Mur B		Amiante non détecté

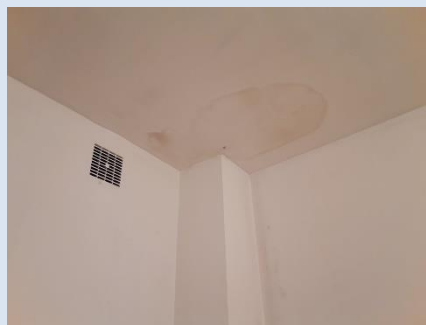
PRELEVEMENT : 52LAB0001P003			
NOM DU CLIENT	NUMERO DU DOSSIER	PIECE OU LOCAL	
OPH77	52LAB0001 11/09/2018	Salle de bains et WC	
ELEMENT	DESCRIPTIF DU LABORATOIRE	DATE DE PRELEVEMENT	NOM DE L'OPERATEUR
Enduit / Peinture plaque de plâtre	Enduit plâtreux blanc en vrac + peinture non séparable + carton non séparable	11/09/2018	BEDEL Gaetan
LOCALISATION		RESULTAT	
Plafond		Amiante non détecté

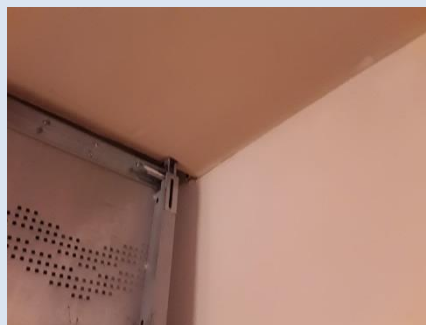
PRELEVEMENT : 52LAB0001P005			
NOM DU CLIENT	NUMERO DU DOSSIER	PIECE OU LOCAL	
OPH77	52LAB0001 11/09/2018	Séjour	
ELEMENT	DESCRIPTIF DU LABORATOIRE	DATE DE PRELEVEMENT	NOM DE L'OPERATEUR
Enduit / Peinture plaque de plâtre	Enduit plâtreux blanc en vrac + carton en faible quantité non séparable	11/09/2018	BEDEL Gaetan
LOCALISATION		RESULTAT	
Plafond		Amiante non détecté

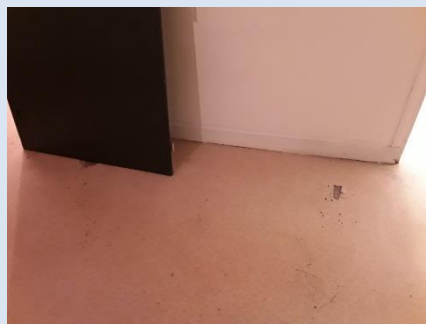
PRELEVEMENT : 52LAB0001P006			
NOM DU CLIENT	NUMERO DU DOSSIER	PIECE OU LOCAL	
OPH77	52LAB0001 11/09/2018	Séjour	
ELEMENT	DESCRIPTIF DU LABORATOIRE	DATE DE PRELEVEMENT	NOM DE L'OPERATEUR
Revêtement souple	Revêtement souple multicolore en faible quantité non séparable + colle polymère jaune avec poussières non séparable + ragréage rose en faible quantité non séparable	11/09/2018	BEDEL Gaetan
LOCALISATION		RESULTAT	
Sol		Amiante non détecté

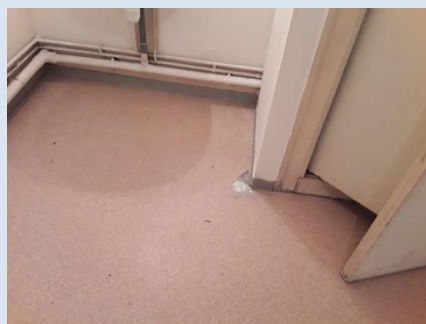
PRELEVEMENT : 52LAB0001P007			
NOM DU CLIENT	NUMERO DU DOSSIER	PIECE OU LOCAL	
OPH77	52LAB0001 11/09/2018	Salle de bains et WC	
ELEMENT	DESCRIPTIF DU LABORATOIRE	DATE DE PRELEVEMENT	NOM DE L'OPERATEUR
Revêtement souple	Revêtement souple multicolore + colle polymère jaune non séparable + ragréage rose + peinture non séparable	11/09/2018	BEDEL Gaetan
LOCALISATION		RESULTAT	
Sol		Amiante non détecté

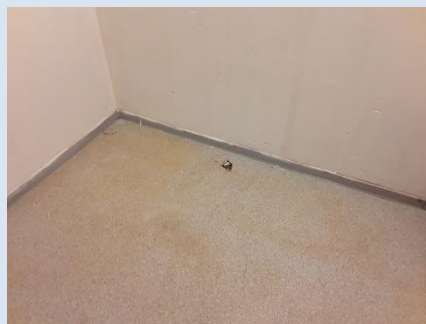
PRELEVEMENT : 52LAB0001P008			
NOM DU CLIENT	NUMERO DU DOSSIER	PIECE OU LOCAL	
OPH77	52LAB0001 11/09/2018	Cuisine	
ELEMENT	DESCRIPTIF DU LABORATOIRE	DATE DE PRELEVEMENT	NOM DE L'OPERATEUR
Revêtement souple	Revêtement souple multicolore + colle polymère jaune avec poussières non séparable + ragréage rose	11/09/2018	BEDEL Gaetan
LOCALISATION		RESULTAT	
Sol		Amiante non détecté
