Rapport de mission de repérage des matériaux et produits contenant de l'amiante avant réalisation de travaux

15 BLD CHATEAUBRIAND

77000 MELUN

RAPPORT N° :	52LAK0001	Laboratoire d'Analyses :	ITGA
Repérage réalisé le :	17/09/2018	Adresse laboratoire :	3 RUE ARMAND HERPIN LACROIX - CS 46537 35065 RENNES CEDEX
Accompagnateur :		Numéro d'accréditation :	1-5967
Par :	Alain LEITE LOPES	Organisme d'assurance professionnelle :	AXA France
N° certificat :	CPDI4715	Adresse assurance :	313 Terrasses de l'Arche 92727 NANTERRE CEDEX
Date d'obtention :	17/01/2018	N° de contrat d'assurance :	10063271004
Organisme certificateur	I.Cert Parc EDONIA - Bâtiment G - Rue de la Terre Victoria - 35760 Saint-Grégoire	Date de validité :	31/12/2018

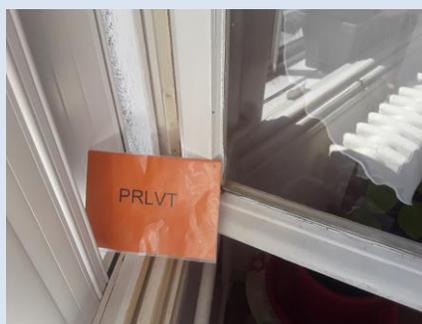
PRELEVEMENT : 52LAK0001P001			
NOM DU CLIENT	NUMERO DU DOSSIER		PIECE OU LOCAL
OPH77	52LAK0001 17/09/2018		Séjour
ELEMENT	DESCRIPTIF DU LABORATOIRE	DATE DE PRELEVEMENT	NOM DE L'OPERATEUR
Béton	Matériau plâtreux blanc en vrac + peinture non séparable + toile fibreuse blanche en vrac non séparable	17/09/2018	LEITE LOPES Alain
LOCALISATION		RESULTAT	
Mur A		Amiante non détecté

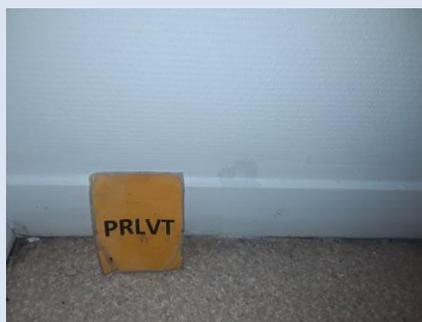
PRELEVEMENT : 52LAK0001P002			
NOM DU CLIENT	NUMERO DU DOSSIER	PIECE OU LOCAL	
OPH77	52LAK0001 17/09/2018	Séjour	
ELEMENT	DESCRIPTIF DU LABORATOIRE	DATE DE PRELEVEMENT	NOM DE L'OPERATEUR
Isolant	Matériau gris en faible quantité non séparable + matériau plâtreux blanc en vrac + peinture non séparable + toile fibreuse blanche en vrac non séparable	17/09/2018	LEITE LOPES Alain
LOCALISATION		RESULTAT	
Mur B		Amiante non détecté

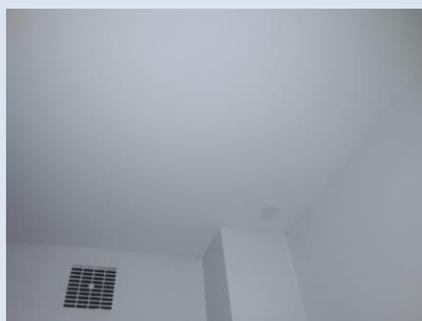
PRELEVEMENT : 52LAK0001P003			
NOM DU CLIENT	NUMERO DU DOSSIER	PIECE OU LOCAL	
OPH77	52LAK0001 17/09/2018	Salle D'eau / WC	
ELEMENT	DESCRIPTIF DU LABORATOIRE	DATE DE PRELEVEMENT	NOM DE L'OPERATEUR
Enduit / Peinture béton	Enduit plâtreux blanc en vrac + peinture en faible quantité non séparable + papier non séparable	17/09/2018	LEITE LOPES Alain
LOCALISATION		RESULTAT	
Plafond		Amiante non détecté

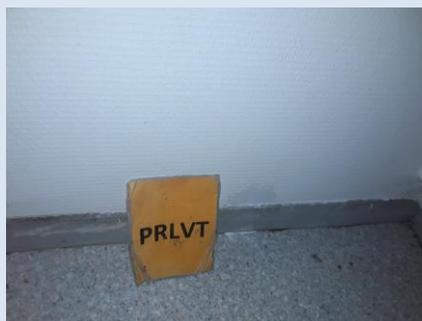
PRELEVEMENT : 52LAK0001P004			
NOM DU CLIENT	NUMERO DU DOSSIER	PIECE OU LOCAL	
OPH77	52LAK0001 17/09/2018	Cuisine	
ELEMENT	DESCRIPTIF DU LABORATOIRE	DATE DE PRELEVEMENT	NOM DE L'OPERATEUR
Enduit	Enduit plâtreux bleu en vrac + peinture non séparable + toile fibreuse blanche en faible quantité en vrac non séparable	17/09/2018	LEITE LOPES Alain
LOCALISATION		RESULTAT	
Mur A		Amiante non détecté

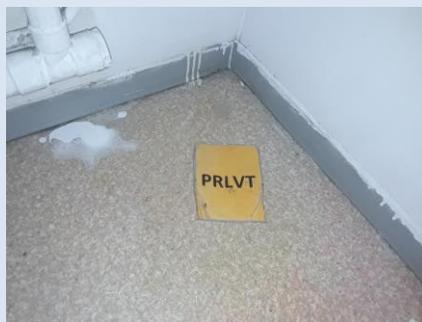
Salle D'eau / WC		Revêtement souple	Revêtement souple beige + colle polymère jaune non séparable + ragréage gris + matériau compact gris hétérogène non séparable	52LAK0001P005	Sol	DEGRADATION PARTIELLE	Amiante non détecté	RESULTAT ANALYSE

PRELEVEMENT : 52LAK0001P005			
NOM DU CLIENT	NUMERO DU DOSSIER	PIECE OU LOCAL	
OPH77	52LAK0001 17/09/2018	Salle D'eau / WC	
ELEMENT	DESCRIPTIF DU LABORATOIRE	DATE DE PRELEVEMENT	NOM DE L'OPERATEUR
Revêtement souple	Revêtement souple beige + colle polymère jaune non séparable + ragréage gris + matériau compact gris hétérogène non séparable	17/09/2018	LEITE LOPES Alain
LOCALISATION		RESULTAT	
Sol		Amiante non détecté

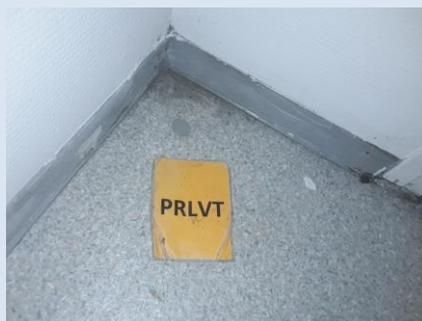
PRELEVEMENT : 52LAK0001P006			
NOM DU CLIENT	NUMERO DU DOSSIER	PIECE OU LOCAL	
OPH77	52LAK0001 17/09/2018	Cuisine	
ELEMENT	DESCRIPTIF DU LABORATOIRE	DATE DE PRELEVEMENT	NOM DE L'OPERATEUR
Revêtement souple	Revêtement souple gris + colle polymère jaune non séparable + ragréage gris non séparable + matériau compact gris hétérogène	17/09/2018	LEITE LOPES Alain
LOCALISATION		RESULTAT	
Sol		Amiante non détecté
