Rapport de mission de repérage des matériaux et produits contenant de l'amiante avant réalisation de travaux

4 SQUARE ROBERT KENNEDY

LOGEMENT 1

77400 SAINT THIBAUT DES VIGNES

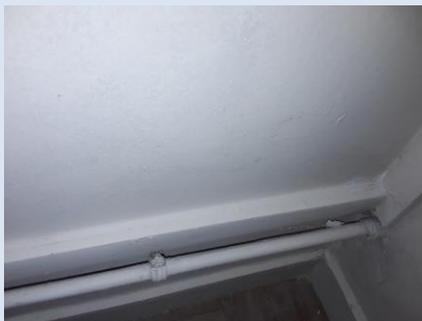
PRELEVEMENT : 53LAC0001P001			
NOM DU CLIENT	NUMERO DU DOSSIER		PIECE OU LOCAL
OPH77	53LAC0001 25/04/2019		Cuisine (RC)
ELEMENT	DESCRIPTIF DU LABORATOIRE	DATE DE PRELEVEMENT	NOM DE L'OPERATEUR
Enduit béton	Enduit plâtreux blanc en vrac + peinture non séparable	25/04/2019	FRANCHINARD Ronald
LOCALISATION		RESULTAT	
Mur B		Amiante non détecté

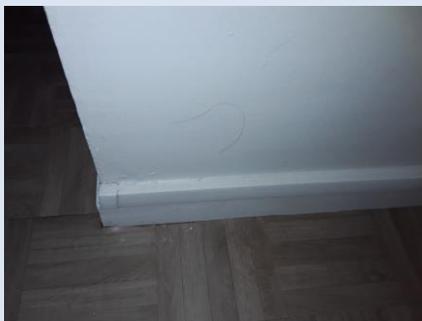
PRELEVEMENT : 53LAC0001P002			
NOM DU CLIENT	NUMERO DU DOSSIER		PIECE OU LOCAL
OPH77	53LAC0001 25/04/2019		Cuisine (RC)
ELEMENT	DESCRIPTIF DU LABORATOIRE	DATE DE PRELEVEMENT	NOM DE L'OPERATEUR
Enduit béton	Enduit plâtreux blanc en vrac + peinture non séparable	25/04/2019	FRANCHINARD Ronald
LOCALISATION		RESULTAT	
Mur C		Amiante non détecté

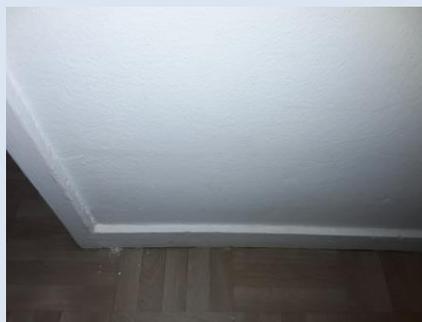
PRELEVEMENT : 53LAC0001P003			
NOM DU CLIENT	NUMERO DU DOSSIER		PIECE OU LOCAL
OPH77	53LAC0001 25/04/2019		Entrée (RC)
ELEMENT	DESCRIPTIF DU LABORATOIRE	DATE DE PRELEVEMENT	NOM DE L'OPERATEUR
Enduit	Enduit plâtreux blanc en vrac + peinture en faible quantité non séparable	25/04/2019	FRANCHINARD Ronald
LOCALISATION		RESULTAT	
Mur C		Amiante non détecté

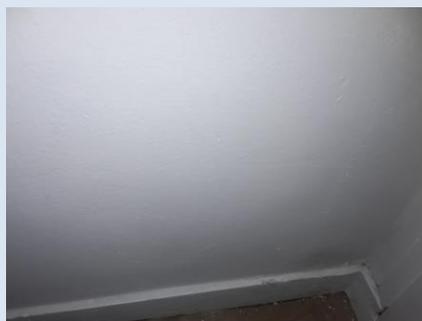
PRELEVEMENT : 53LAC0001P004			
NOM DU CLIENT	NUMERO DU DOSSIER		PIECE OU LOCAL
OPH77	53LAC0001 25/04/2019		Séjour (RC)
ELEMENT	DESCRIPTIF DU LABORATOIRE	DATE DE PRELEVEMENT	NOM DE L'OPERATEUR
Enduit béton	Enduit plâtreux blanc en vrac + peinture non séparable	25/04/2019	FRANCHINARD Ronald
LOCALISATION		RESULTAT	
Mur B		Amiante non détecté

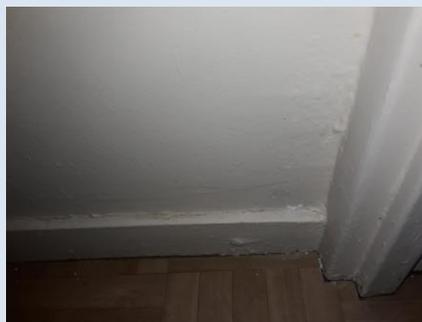
PRELEVEMENT : 53LAC0001P005			
NOM DU CLIENT	NUMERO DU DOSSIER		PIECE OU LOCAL
OPH77	53LAC0001 25/04/2019		WC (RC)
ELEMENT	DESCRIPTIF DU LABORATOIRE	DATE DE PRELEVEMENT	NOM DE L'OPERATEUR
Enduit	Enduit plâtreux blanc en vrac + peinture non séparable	25/04/2019	FRANCHINARD Ronald
LOCALISATION		RESULTAT	
Mur C		Amiante non détecté

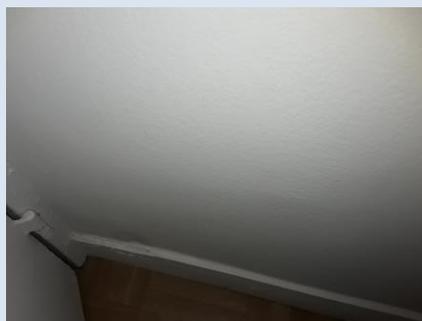
PRELEVEMENT : 53LAC0001P006			
NOM DU CLIENT	NUMERO DU DOSSIER		PIECE OU LOCAL
OPH77	53LAC0001 25/04/2019		Chambre 1 (RC)
ELEMENT	DESCRIPTIF DU LABORATOIRE	DATE DE PRELEVEMENT	NOM DE L'OPERATEUR
Enduit béton	Enduit plâtreux blanc en vrac + peinture en faible quantité non séparable	25/04/2019	FRANCHINARD Ronald
LOCALISATION		RESULTAT	
Mur A		Amiante non détecté

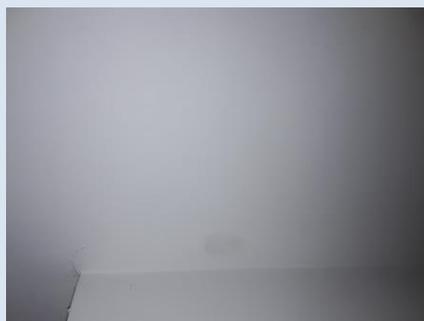
PRELEVEMENT : 53LAC0001P008			
NOM DU CLIENT	NUMERO DU DOSSIER	PIECE OU LOCAL	
OPH77	53LAC0001 25/04/2019	Chambre 2 (RC)	
ELEMENT	DESCRIPTIF DU LABORATOIRE	DATE DE PRELEVEMENT	NOM DE L'OPERATEUR
Enduit béton	Enduit plâtreux blanc en vrac + peinture non séparable	25/04/2019	FRANCHINARD Ronald
LOCALISATION		RESULTAT	
Plafond		Amiante non détecté

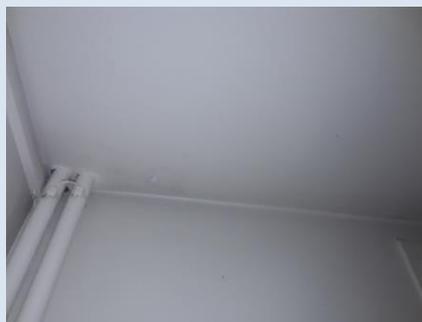
PRELEVEMENT : 53LAC0001P009			
NOM DU CLIENT	NUMERO DU DOSSIER	PIECE OU LOCAL	
OPH77	53LAC0001 25/04/2019	Salle de bains (RC)	
ELEMENT	DESCRIPTIF DU LABORATOIRE	DATE DE PRELEVEMENT	NOM DE L'OPERATEUR
Enduit béton	Enduit plâtreux blanc en vrac + peinture non séparable	25/04/2019	FRANCHINARD Ronald
LOCALISATION		RESULTAT	
Plafond		Amiante non détecté

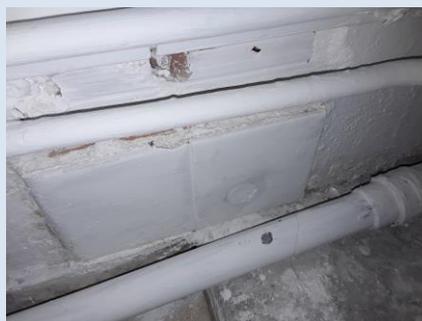
PRELEVEMENT : 53LAC0001P010			
NOM DU CLIENT	NUMERO DU DOSSIER	PIECE OU LOCAL	
OPH77	53LAC0001 25/04/2019	Séjour (RC)	
ELEMENT	DESCRIPTIF DU LABORATOIRE	DATE DE PRELEVEMENT	NOM DE L'OPERATEUR
Colle faïence	Colle beige + couche plâtrée blanche non séparable + peinture non séparable	25/04/2019	FRANCHINARD Ronald
LOCALISATION		RESULTAT	
Mur C		Fr1:Amiante détecté (Chrysotile)

* Colle beige + couche plâtréuse blanche non séparable + peinture non séparable	META (I)	2	09/05/2019	Présence de fibres d'amiante / Chrysotile
* Carrelage	META (I)	2	09/05/2019	Amiante non détecté / -
Réf dossier client : 53LAC0001--01 - 4 SQUARE ROBERT KENNEDY 77400 SAINT THIBAULT DES VIGNES Réf échantillon client : 53LAC0001P011 / LOGEMENTS COLLECTIFS - - - / Salle de bms Sol Dalle de sol				Réf échantillon ITGA : IT071905-6849 Description ITGA : Revêtement souple beige / Colle polymère jaune / Ragréage rose / Colle bitumineuse noire / Peinture / Matériau compact gris hétérogène

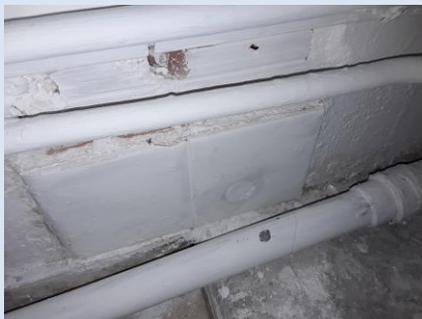
PRELEVEMENT : 53LAC0001P010			
NOM DU CLIENT	NUMERO DU DOSSIER		PIECE OU LOCAL
OPH77	53LAC0001 25/04/2019		Séjour (RC)
ELEMENT	DESCRIPTIF DU LABORATOIRE	DATE DE PRELEVEMENT	NOM DE L'OPERATEUR
Colle faïence	Carrelage	25/04/2019	FRANCHINARD Ronald
LOCALISATION		RESULTAT	
Mur C		Fr2:Amiante non détecté
