Pré-Rapport de repérage des matériaux et produits contenant de l'amiante avant réalisation de travaux dans un immeuble bâti

6 Square R. Kennedy - Logement 1 - ESC AE + R+2
77400 ST THIBAULT DES VIGNES

Référence du dossier : Diffus OPH77

53LAE0201 29/02/2020 - 04:54

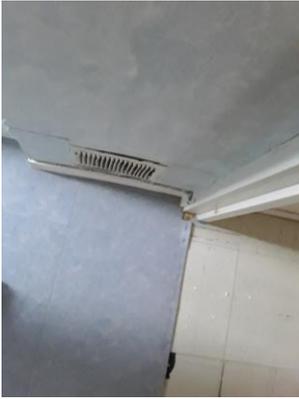
Identification : P005 (Fr1)

Pièce et étage : Salle de bains R+2

Localisation : Sol

Parties d'ouvrages ou de composants : Autres (Dalle de sol)

Descriptif Laboratoire : Colle polymère jaune avec poussières + ragréage gris non séparable + peintures multiples en faible quantité non séparable

Résultat (justification) : Amiante non détectée (RESULTAT ANALYSE)

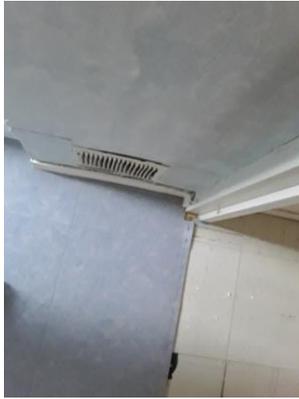
Identification : P005 (Fr2)

Pièce et étage : Salle de bains R+2

Localisation : Sol

Parties d'ouvrages ou de composants : Autres (Dalle de sol)

Descriptif Laboratoire : Revêtement souple bleu

Résultat (justification) : Amiante non détectée (RESULTAT ANALYSE)

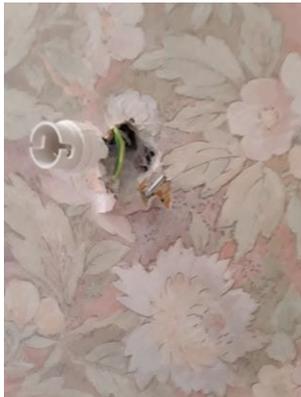
Identification : P009

Pièce et étage : Entrée R+2

Localisation : Mur C

Parties d'ouvrages ou de composants : Autres (Enduit / Peinture)

Descriptif Laboratoire : Peinture non séparable + matériau plâtreux blanc en vrac avec couche cartonnée + matériau noir en faible quantité non séparable

Résultat (justification) : Amiante non détectée (RESULTAT ANALYSE)
