Rapport de repérage des matériaux et produits contenant de l'amiante avant réalisation de travaux dans un immeuble bâti

2
7 SQUARE R KENNEDY
77400 ST THIBAULT DES VIGNES

Date du rapport : 27/11/2020

53LAF0302 27/11/2020 - 04:45

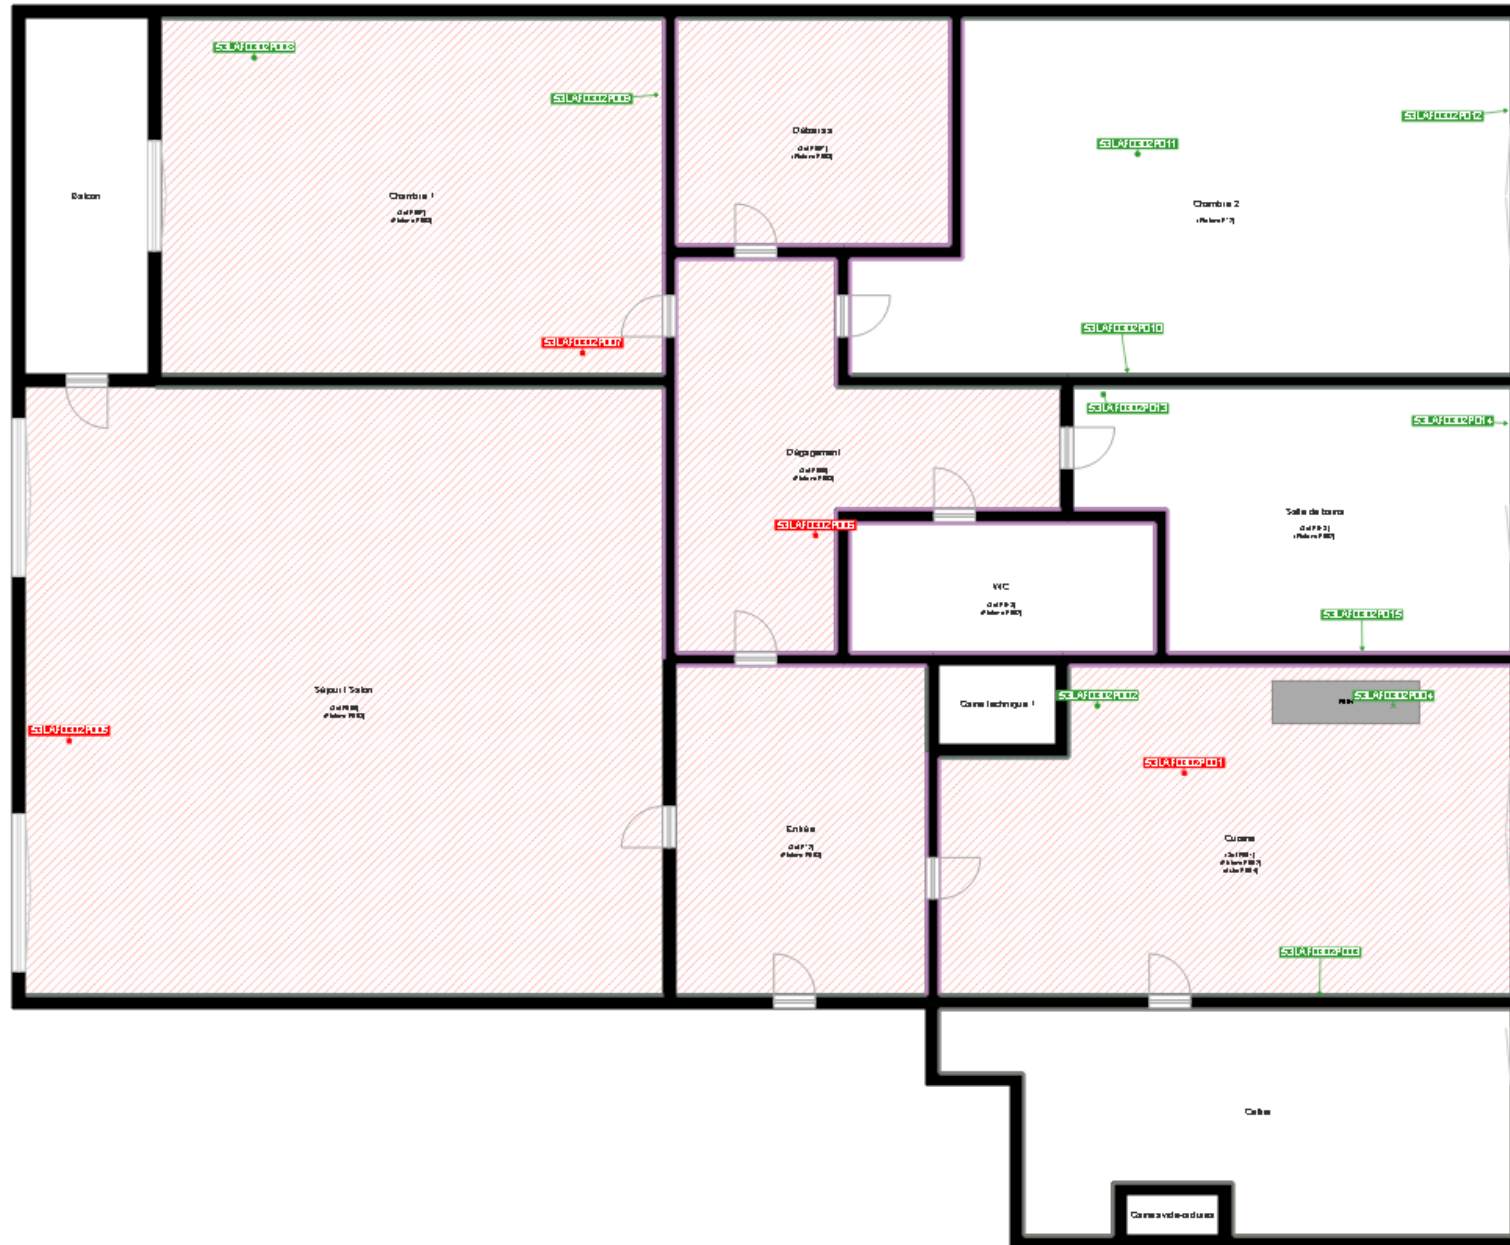
PLANCHE DE REPERAGE

| Pièce et Etage | Ouvrage ou composant de la construction | Localisation | Partie d'ouvrage ou de composant à inspecter ou à sonder | Identification | Justification | Commentaire |
|---|---|---|--|---|---|---|
| Cuisine - R+3 | Revêtements de sols | Sol | Dalles de sol | P001 | RESULTAT ANALYSE | DEGRADATION TOTALE |
| Séjour / Salon - R+3 | Revêtements de sols | Sol | Dalles de sol | P005 | RESULTAT ANALYSE | DEGRADATION TOTALE |
| Dégagement - R+3 | Revêtements de sols | Sol | Dalles de sol | P006 | RESULTAT ANALYSE | DEGRADATION PARTIELLE |
| Entrée - R+3 | Revêtements de sols | Sol | Dalles de sol | P006 | ZPSO | DEGRADATION PARTIELLE |
| Chambre 1 - R+3 | Revêtements de sols | Sol | Dalles de sol | P007 | RESULTAT ANALYSE | DEGRADATION TOTALE |
| Débarras - R+3 | Revêtements de sols | Sol | Dalles de sol | P007 | ZPSO | DEGRADATION TOTALE |
| Entrée - R+3 | Revêtements de sols | Sol | Dalles de sol | P007 | ZPSO | DEGRADATION TOTALE |
