# Rapport de repérage des matériaux et produits contenant de l'amiante avant réalisation de travaux dans un immeuble bâti

8, Square R. Kennedy - Logement 1 - ESC AG - R+1  
77400 ST THIBAULT DES VIGNES

<p><b>Date du rapport :</b> 01/07/2020</p> <p><b>Date de visite :</b> 17/06/2020</p> <p><b>Fait à :</b> VILLEPINTE</p> <p><b>Référence du dossier :</b> Diffus OPH77</p> <p><b>Référence du rapport :</b> 53LAG0101 01/07/2020 - 17:57</p> <p><b>Nombre de prélèvements :</b> 16</p>	<p><b>Auteur du rapport :</b> Abdessamad RHENZOUR</p> <p><b>Fonction :</b> Opérateur de repérage</p> <p><b>Certificat de compétence :</b> n° DTI/2002-010</p> <p><b>Délivré par :</b> SOCOTEC Certification France</p> <p><b>Contrat d'assurance :</b> AXA France 313 Terrasses de l'Arche 92727 NANTERRE CEDEX</p>

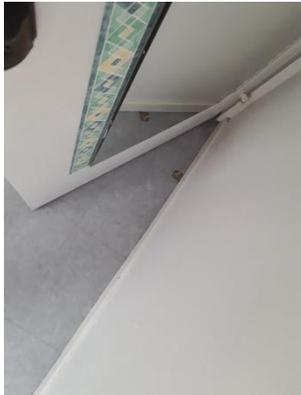
Identification : P004 (Fr1)
Pièce et étage : Salle de bains R+1
Localisation : Sol
Parties d'ouvrages ou de composants : Autres (Dalle de sol)
Descriptif Laboratoire : Revêtement souple bleu
Résultat (justification) : Amiante non détectée (RESULTAT ANALYSE)

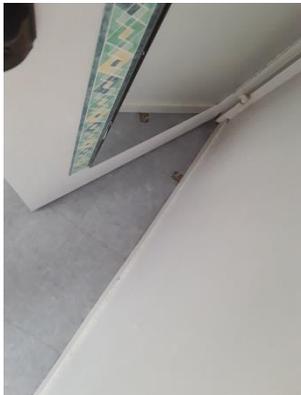
Identification : P004 (Fr2)
Pièce et étage : Salle de bains R+1
Localisation : Sol
Parties d'ouvrages ou de composants : Autres (Dalle de sol)
Descriptif Laboratoire : Colle polymère jaune non séparable + ragréage gris
Résultat (justification) : Amiante non détectée (RESULTAT ANALYSE)

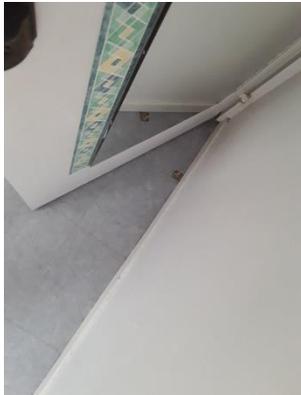
Identification : P004 (Fr3)
Pièce et étage : Salle de bains R+1
Localisation : Sol
Parties d'ouvrages ou de composants : Autres (Dalle de sol)
Descriptif Laboratoire : Peinture en faible quantité non séparable + revêtement souple gris
Résultat (justification) : Amiante non détectée (RESULTAT ANALYSE)

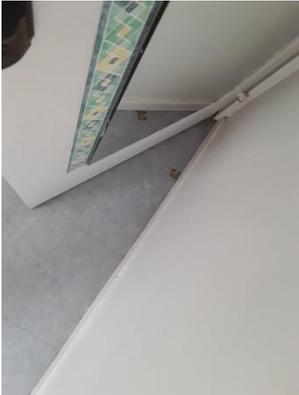
**Identification : P004 (Fr4)**

**Descriptif Laboratoire : Colle polymère jaune non séparable + ragréage gris + colle bitumineuse noire en faible quantité non séparable**

**Résultat (justification) : Amiante détecté (RESULTAT ANALYSE)**

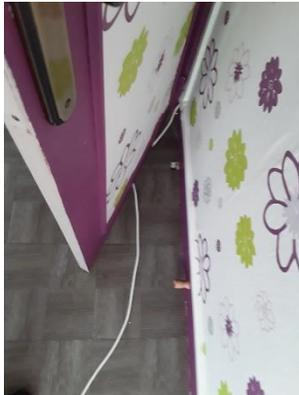
**Identification : P005 (Fr1)**

**Descriptif Laboratoire : Revêtement cassant gris et noir**

**Résultat (justification) : Amiante non détectée (RESULTAT ANALYSE)**

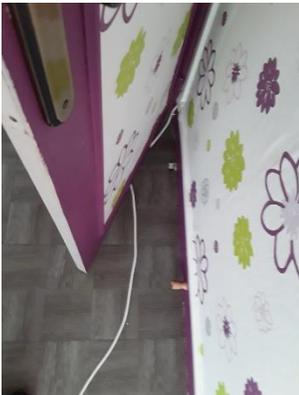
**Identification : P005 (Fr2)**

**Descriptif Laboratoire : Colle bitumineuse noire non séparable + ragréage gris**

**Résultat (justification) : Amiante détecté (RESULTAT ANALYSE)**

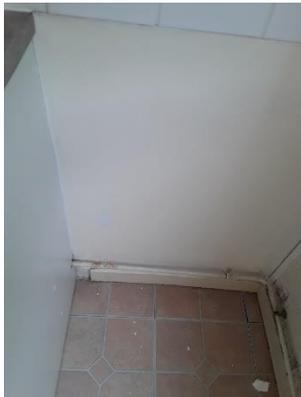
Identification : P013
Pièce et étage : Cuisine R+1
Localisation : Mur D
Parties d'ouvrages ou de composants : Autres (Enduit / Peinture)
Descriptif Laboratoire : Peintures multiples en vrac non séparable + enduit plâtreux beige en vrac
Résultat (justification) : Amiante non détectée (RESULTAT ANALYSE)
