Rapport de mission de repérage des matériaux et produits contenant de l'amiante dans les immeubles bâtis avant réalisation de travaux

Numéro de dossier : **RAAT-53LAF0101**
Date du repérage : **29/07/2022**

Immeuble bâti visité	
Adresse	Rue : 7 Square Kennedy (53LAF0101) Bât., escalier, niveau, appartement n°, lot n°: Bat. 7; Esc. 7; Etage 1; Porte 0101, Lot numéro 53LAF0101 Code postal, ville : . 77400 ST THIBAUT DES VIGNES
Périmètre de repérage : ENSEMBLE DU LOGEMENT
Type de logement : Appartement - T3
Fonction principale du bâtiment : Habitation (partie privative d'immeuble)
Date de construction : NC

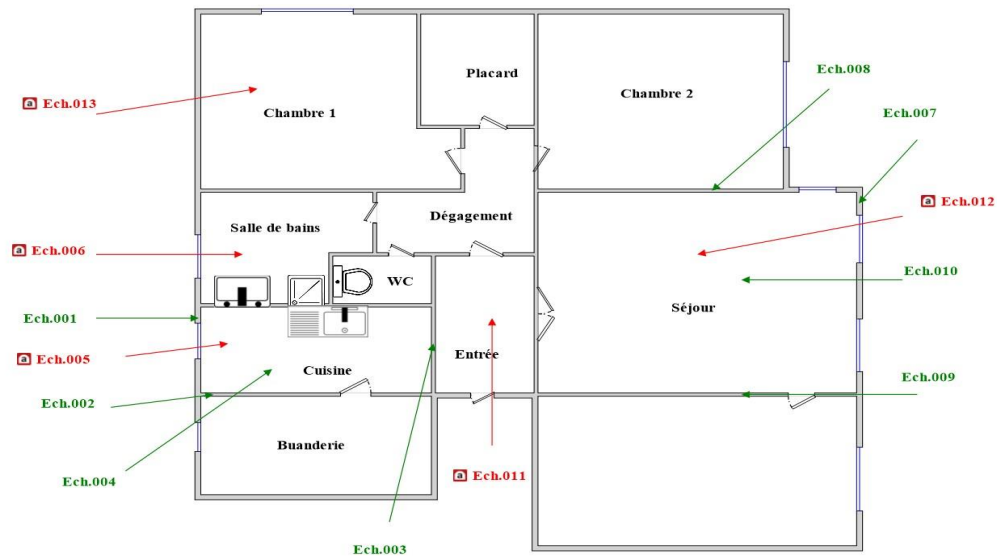
7.1 Schéma de repérage

Localisation des prélèvements ou des matériaux amiantés

Zone en rouge : matériaux amiantés
Zone orange : matériaux susceptibles de contenir de l'amiante

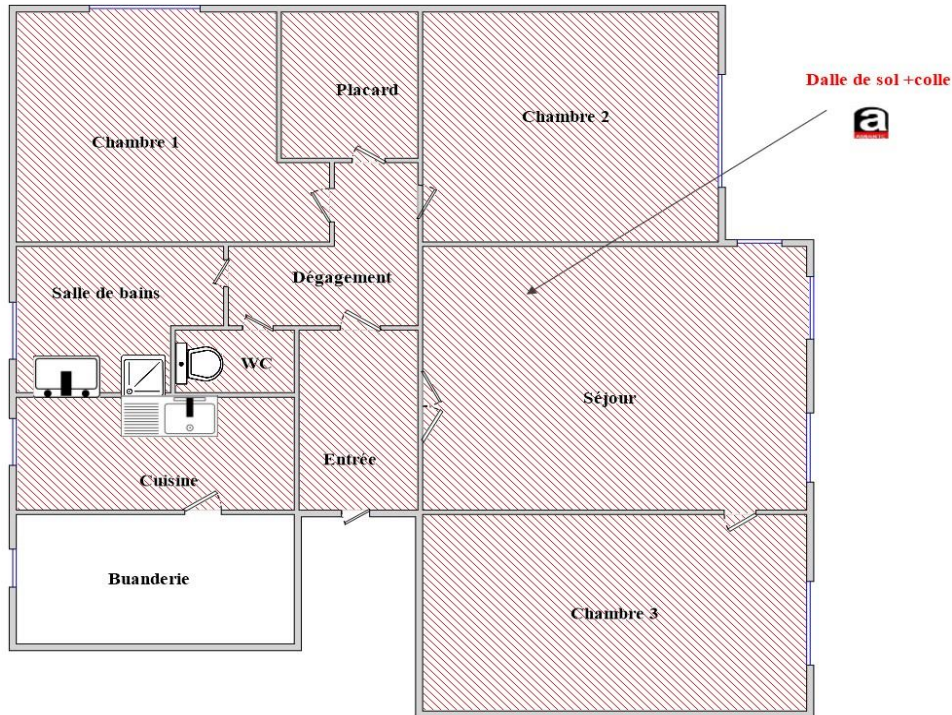
Localisation des prélèvements ou des matériaux amiantés
