Rapport de repérage des matériaux et produits contenant de l'amiante à intégrer au Dossier technique Amiante

DTA_19-21 RUE ALBERT ROUSSEL
LE CHAMP GIBLOIS

77510 REBAIS

DTA_19-21 RUE ALBERT ROUSSEL
30/04/2020 - 11:17

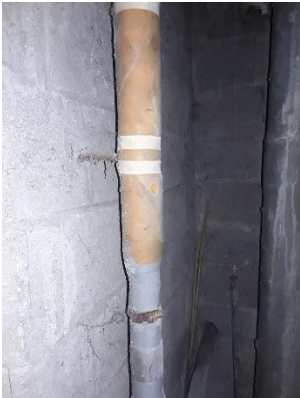
Identification : P006
Pièce et étage : Local vide ordure 2 R-1
Localisation : Canalisations de chauffage
Parties d'ouvrages ou de composants : Autres (Calorifugeage)
Descriptif Laboratoire : Matériau jaune en mousse avec poussières
Résultat (justification) : Amiante non détectée (RESULTAT ANALYSE)

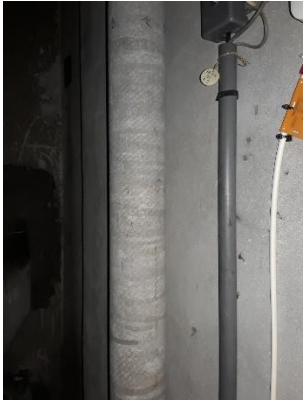
Identification : P014
Pièce et étage : Local technique 1 R+1
Localisation : Conduits
Parties d'ouvrages ou de composants : Autres (Conduit Amiante ciment)
Descriptif Laboratoire :
Résultat (justification) : Amiante détecté (JP)

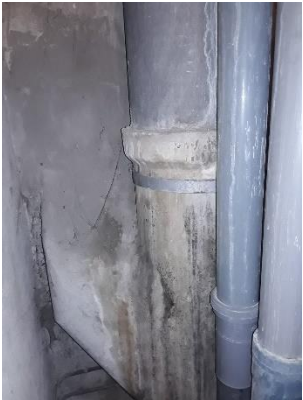
Identification : P015
Pièce et étage : Local technique RC
Localisation : Vide-ordures
Parties d'ouvrages ou de composants : Autres (Conduit Amiante ciment)
Descriptif Laboratoire :
Résultat (justification) : Amiante détecté (JP)

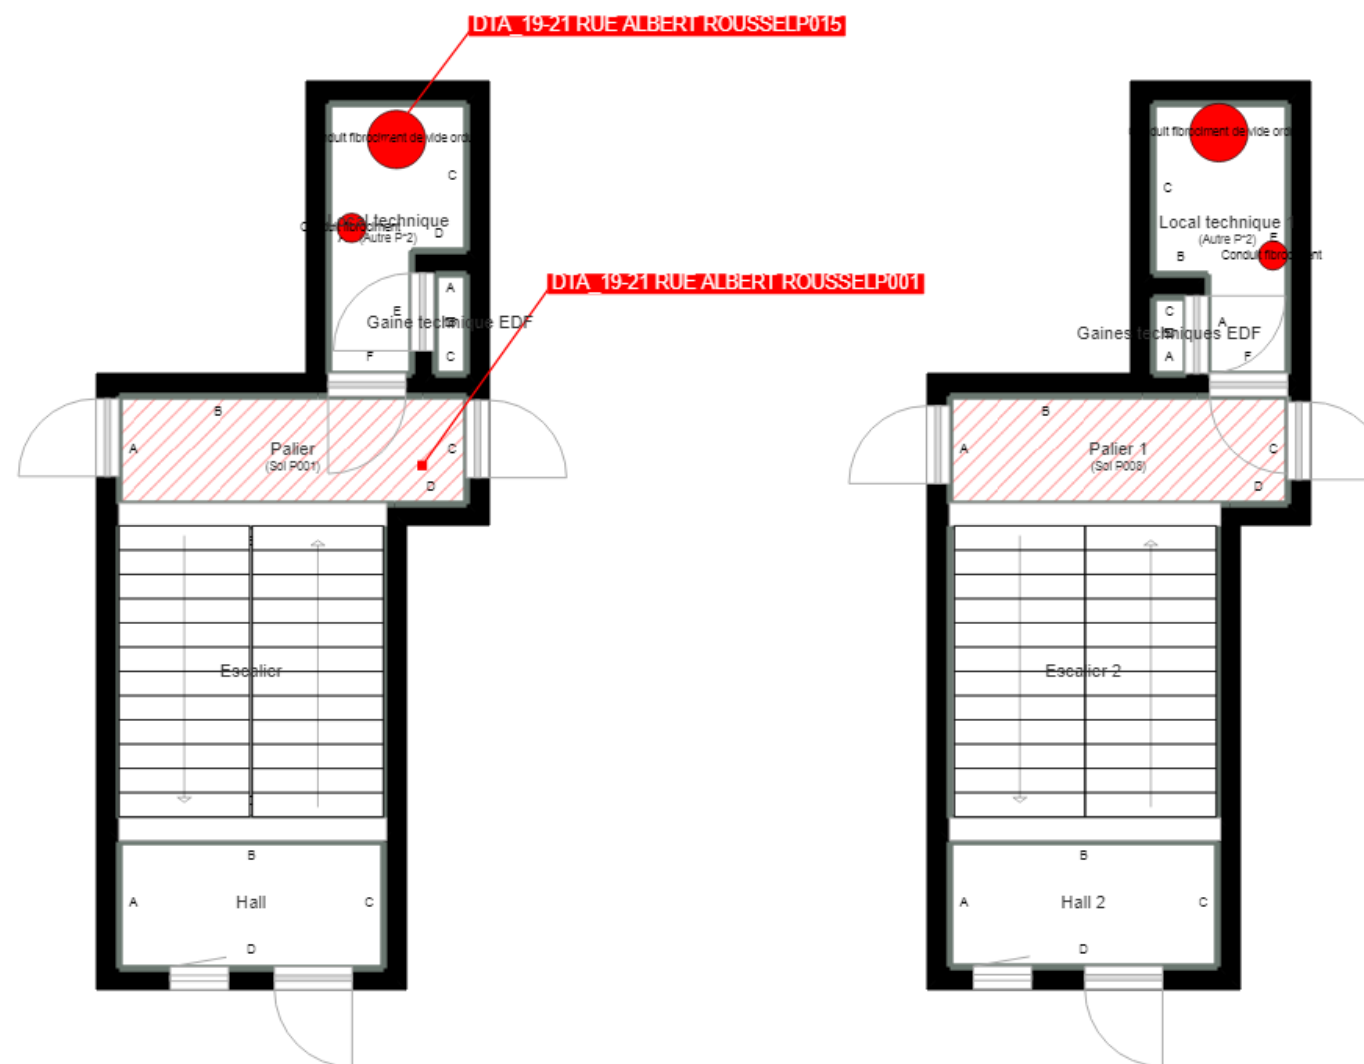
Conduit fibrociment

Conduit fibrociment de vide ordure
