Rapport de repérage des matériaux et produits contenant de l'amiante à intégrer au Dossier technique Amiante

Bien concerné LE CHAMP GIBLOIS 77510 REBAIS	Propriétaire HABITAT 77-OPH DE SEINE ET MARNE 10 AVENUE CHARLES PEGUY 77000 MELUN Donneur d'ordre HABITAT 77-OPH DE SEINE ET MARNE 10 AVENUE CHARLES PEGUY 77000 MELUN
--	---

Date du rapport : 30/04/2020 Date de visite : 13/12/2019 Fait à : VILLEPINTE Référence du dossier : OPH77_DTA Référence du rapport : DTA_2_RUE DU CHAMP GIBLOIS 30/04/2020 - 12:14 Nombre de prélèvements : 7	Auteur du rapport : Mickaël JULIEN Fonction : Opérateur de repérage Certificat de compétence : n° CPDI4129 Délivré par : I.CERT Contrat d'assurance : AXA France 313 Terrasses de l'Arche 92727 NANTERRE CEDEX	
---	--	--

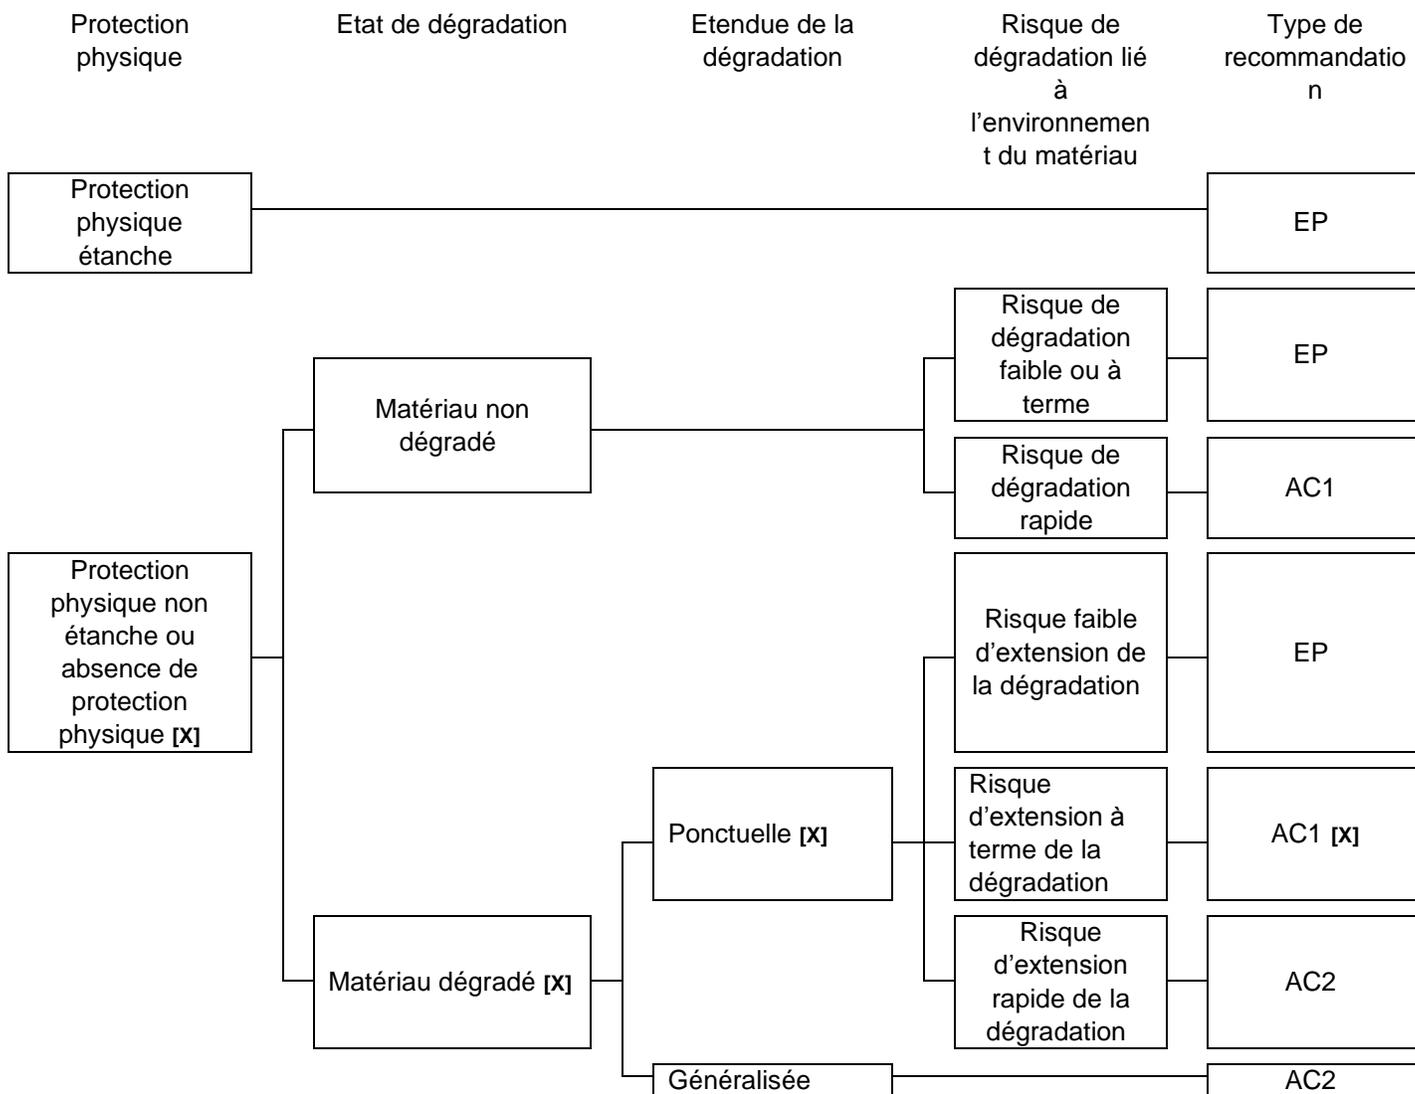
N de dossier	DTA_2_RUE DU CHAMP GIBLOIS
Date du contrôle	13/12/2019
Bâtiment	Bâtiment collectif
Pièce ou zone homogène	Circulation
Élément	Dalle de sol
Repérage	P001
Résultat	AC1

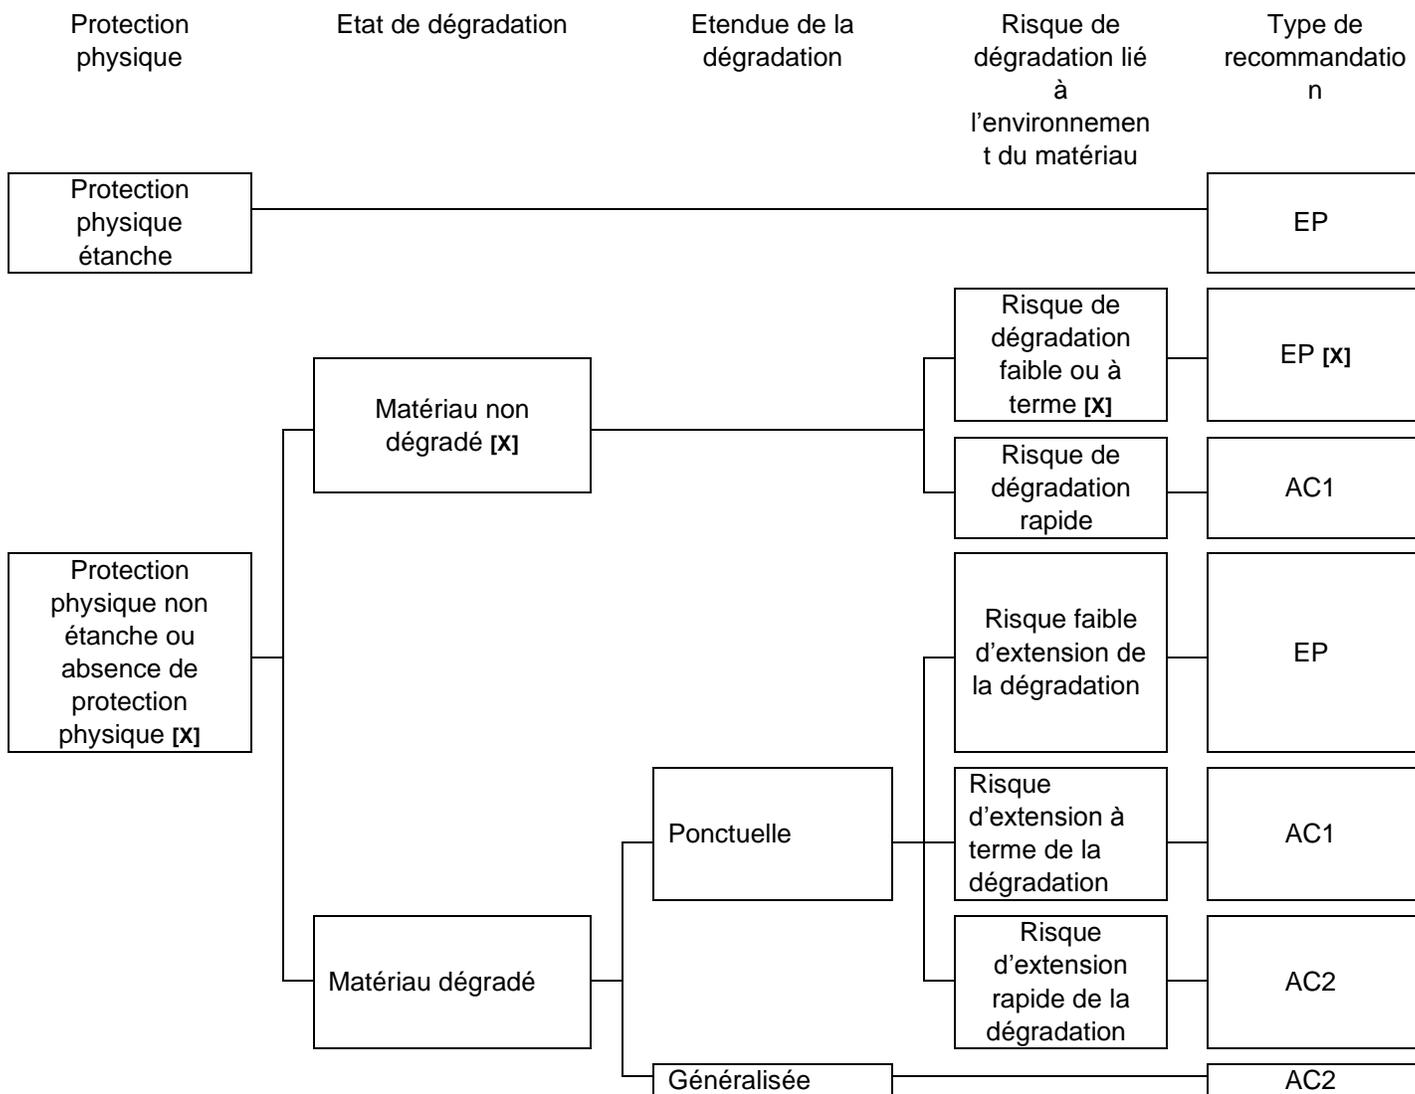
N de dossier	DTA_2_RUE DU CHAMP GIBLOIS
Date du contrôle	13/12/2019
Bâtiment	Bâtiment collectif
Pièce ou zone homogène	Gaine technique EDF
Élément	Plaque type "glasal"
Repérage	P007
Résultat	EP

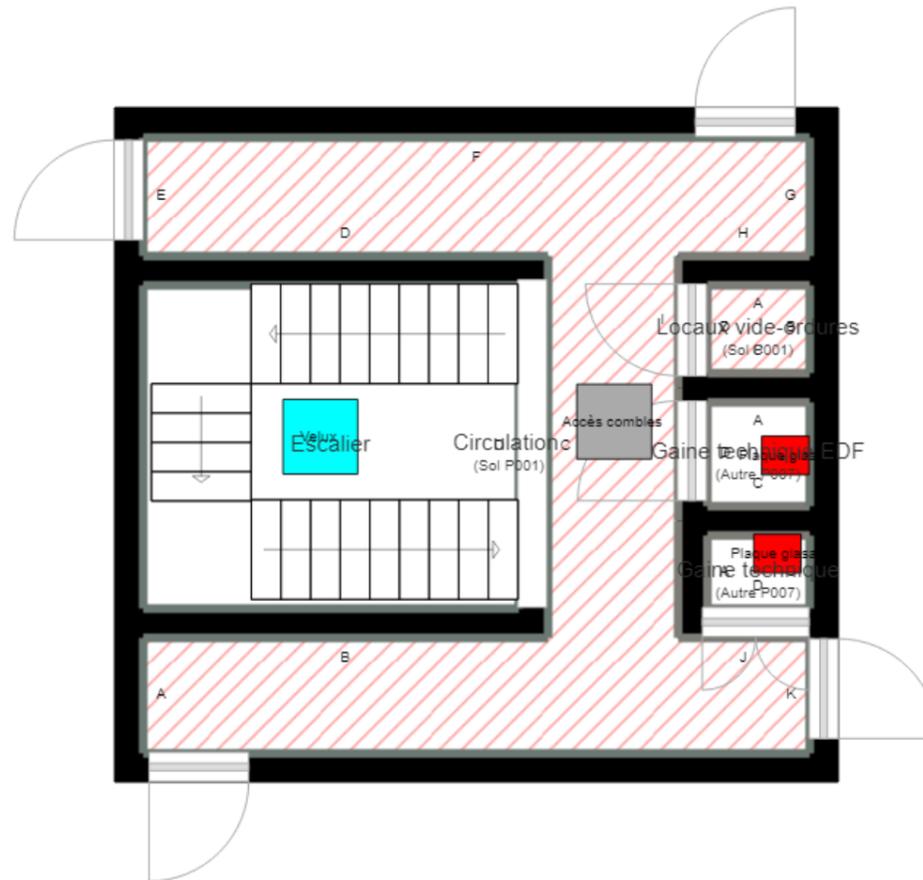
2eme étages du bâtiment n 2

Pièce et Etage	Ouvrage ou composant de la construction	Localisation	Partie d'ouvrage ou de composant à inspecter ou à sonder	Identification	Justification	Evaluation	Commentaire
Circulation - R+1	Autres	Sol	Dalle de sol	P001	RESULTAT ANALYSE	AC1	
Locaux vide-ordures - R+1	Autres	Sol	Dalle de sol	P001	ZPSO	AC1	
Circulation - R+2	Autres	Sol	Dalle de sol	P001	ZPSO	AC1	
Locaux vide-ordures - R+2	Autres	Sol	Dalle de sol	P001	ZPSO	AC1	
Gaine technique EDF - RC	Autres	Sol	Plaque type "glasal"	P007	JP	EP	
Gaine technique - R+1	Autres	Sol	Plaque type "glasal"	P007	JP	EP	
Gaine technique EDF - R+1	Autres	Sol	Plaque type "glasal"	P007	JP	EP	
Gaine technique - R+2	Autres	Sol	Plaque type "glasal"	P007	JP	EP

Plaque glasal

Plaque glasal poser au sol
