# Rapport de repérage des matériaux et produits contenant de l'amiante à intégrer au Dossier technique Amiante

DTA\_5-7-9-11 RUE ALBERT ROUSSEL  
LE CHAMP GIBLOIS

77510 REBAIS

**Date du rapport :** 29/04/2020

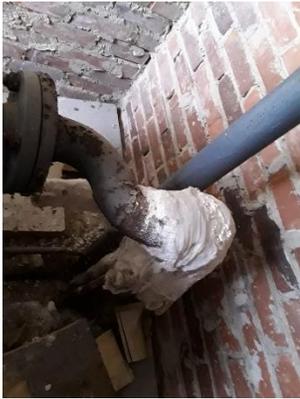
Identification : P001
Pièce et étage : Local 1 TOITURE
Localisation : Canalisations
Parties d'ouvrages ou de composants : Autres (Calorifugeage)
Descriptif Laboratoire : Toile blanche plâtrée + matériau fibreux jaune en faible quantité non séparable + peinture en faible quantité en vrac non séparable
Résultat (justification) : Amiante non détectée (RESULTAT ANALYSE)

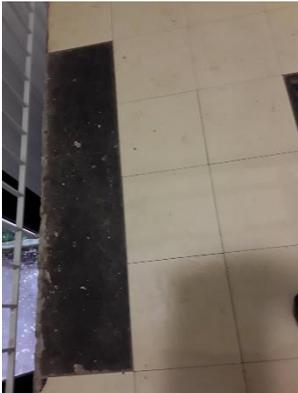
**Descriptif Laboratoire : Dalle dure cassante beige**

**Résultat (justification) : Amiante détecté (RESULTAT ANALYSE)**

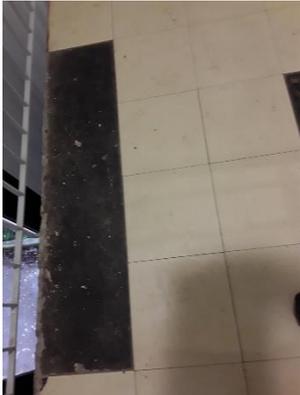
Pièce et Etage	Ouvrage ou composant de la construction	Localisation	Partie d'ouvrage ou de composant à inspecter ou à sonder	Identification	Justification	Evaluation	Commentaire
Palier 7 - R+1	Autres	Sol	Dalle de sol	P016 (Fr2)	ZPSO	AC1	
Palier 7 - R+1	Autres	Sol	Dalle de sol	P016 (Fr1)	ZPSO	AC1	
Palier 8 - R+1	Autres	Sol	Dalle de sol	P016 (Fr2)	ZPSO	AC1	
Palier 8 - R+1	Autres	Sol	Dalle de sol	P016 (Fr1)	ZPSO	AC1	
Palier 8 - R+2	Autres	Sol	Dalle de sol	P016 (Fr1)	ZPSO	AC1	
Palier 8 - R+2	Autres	Sol	Dalle de sol	P016 (Fr2)	ZPSO	AC1	
Caves 2 - R-1	Autres	Sol	Dalle de sol	P016 (Fr2)	ZPSO	AC1	
Caves 2 - R-1	Autres	Sol	Dalle de sol	P016 (Fr1)	ZPSO	AC1	
Palier 4 - RC	Autres	Sol	Dalle de sol	P016 (Fr2)	ZPSO	AC1	
Palier 4 - RC	Autres	Sol	Dalle de sol	P016 (Fr1)	ZPSO	AC1	
Palier 4 - R+1	Autres	Sol	Dalle de sol	P024 (Fr2)	RESULTAT ANALYSE	AC1	
Palier 4 - R+1	Autres	Sol	Dalle de sol	P024 (Fr1)	RESULTAT ANALYSE	AC1

Identification : P024 (Fr2)
Pièce et étage : Palier 4 R+1
Localisation : Sol
Parties d'ouvrages ou de composants : Autres (Dalle de sol)
Descriptif Laboratoire : Colle bitumineuse noire + ragréage gris en faible quantité non séparable
Résultat (justification) : Amiante détecté (RESULTAT ANALYSE)

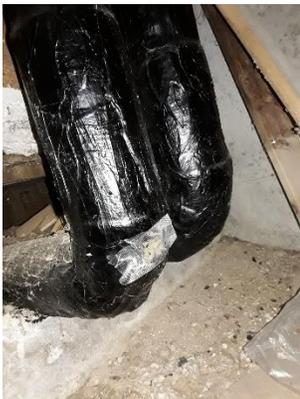
Identification : P030
Pièce et étage : Caves 1 R-1
Localisation : Canalisations de chauffage
Parties d'ouvrages ou de composants : Autres (Coude de calorifuge)
Descriptif Laboratoire : Toile bitumée + matériau fibreux jaune avec poussières
Résultat (justification) : Amiante non détectée (RESULTAT ANALYSE)

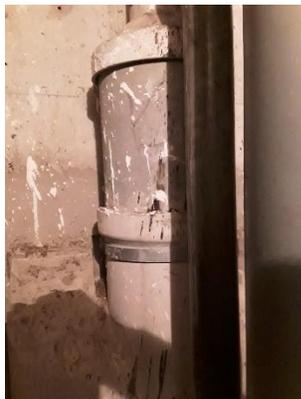
Pièce et Etage	Ouvrage ou composant de la construction	Localisation	Partie d'ouvrage ou de composant à inspecter ou à sonder	Identification	Justification	Evaluation	Commentaire
Palier 2 - R+1	Autres	Sol	Dalle de sol	P031 (Fr2)	ZPSO	AC1	
Palier 2 - R+1	Autres	Sol	Dalle de sol	P031 (Fr1)	ZPSO	AC1	
Palier 1 - R+2	Autres	Sol	Dalle de sol	P031 (Fr2)	ZPSO	AC1	
Palier 1 - R+2	Autres	Sol	Dalle de sol	P031 (Fr1)	ZPSO	AC1	
Palier 2 - R+2	Autres	Sol	Dalle de sol	P031 (Fr2)	ZPSO	AC1	
Palier 2 - R+2	Autres	Sol	Dalle de sol	P031 (Fr1)	ZPSO	AC1	
Local technique - R+2	Autres	Vide-ordures	Conduit Amiante ciment	P032	JP	EP	
Local technique - R+1	Autres	Vide-ordures	Conduit Amiante ciment	P032	JP	EP	
Local technique 1 - R+1	Autres	Vide-ordures	Conduit Amiante ciment	P032	JP	EP	
Local technique 2 - R+1	Autres	Vide-ordures	Conduit Amiante ciment	P032	JP	EP	
Local technique 3 - R+1	Autres	Vide-ordures	Conduit Amiante ciment	P032	JP	EP

Identification : P032
Pièce et étage : Local technique R+2
Localisation : Vide-ordures
Parties d'ouvrages ou de composants : Autres (Conduit Amiante ciment)
Descriptif Laboratoire :
Résultat (justification) : Amiante détecté (JP)

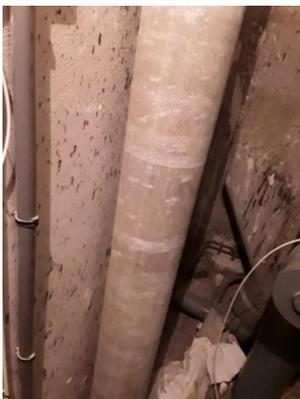
Identification : P033
Pièce et étage : Local technique 2 R+1
Localisation : Conduits
Parties d'ouvrages ou de composants : Autres (Conduit Amiante ciment)
Descriptif Laboratoire :
Résultat (justification) : Amiante détecté (JP)

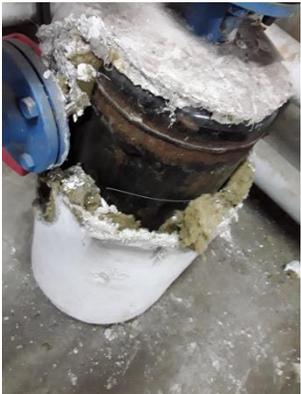
Identification : P038
Pièce et étage : Chaufferies RC - ZONE 1
Localisation : Canalisations
Parties d'ouvrages ou de composants : Autres (Calorifugeage)
Descriptif Laboratoire : Peintures multiples en faible quantité en vrac non séparable + toile blanche plâtrée non séparable + matériau fibreux jaune avec poussières
Résultat (justification) : Amiante non détectée (RESULTAT ANALYSE)

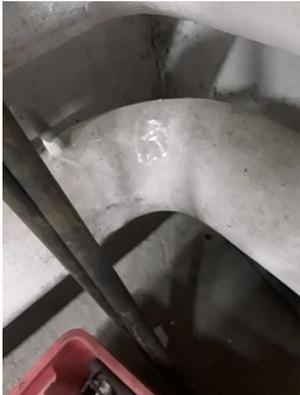
Identification : P039
Pièce et étage : Chaufferies RC - ZONE 1
Localisation : Canalisations de chauffage
Parties d'ouvrages ou de composants : Autres (Coude de calorifuge)
Descriptif Laboratoire : Peintures multiples en faible quantité en vrac non séparable + toile blanche plâtrée + matériau fibreux jaune en faible quantité avec poussières non séparable
Résultat (justification) : Amiante non détectée (RESULTAT ANALYSE)

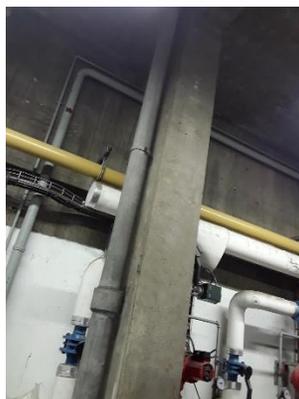
Descriptif Laboratoire :

Résultat (justification) : Amiante détecté (JP)
